UNIVERSIDAD NACIONAL DEL COMAHUE

“Intervención del arbolado en un sector del predio del Centro de Ecología Aplicada del Neuquén (CEAN).”

PRÁCTICA LABORAL

Castiñeira, Leandro Manuel

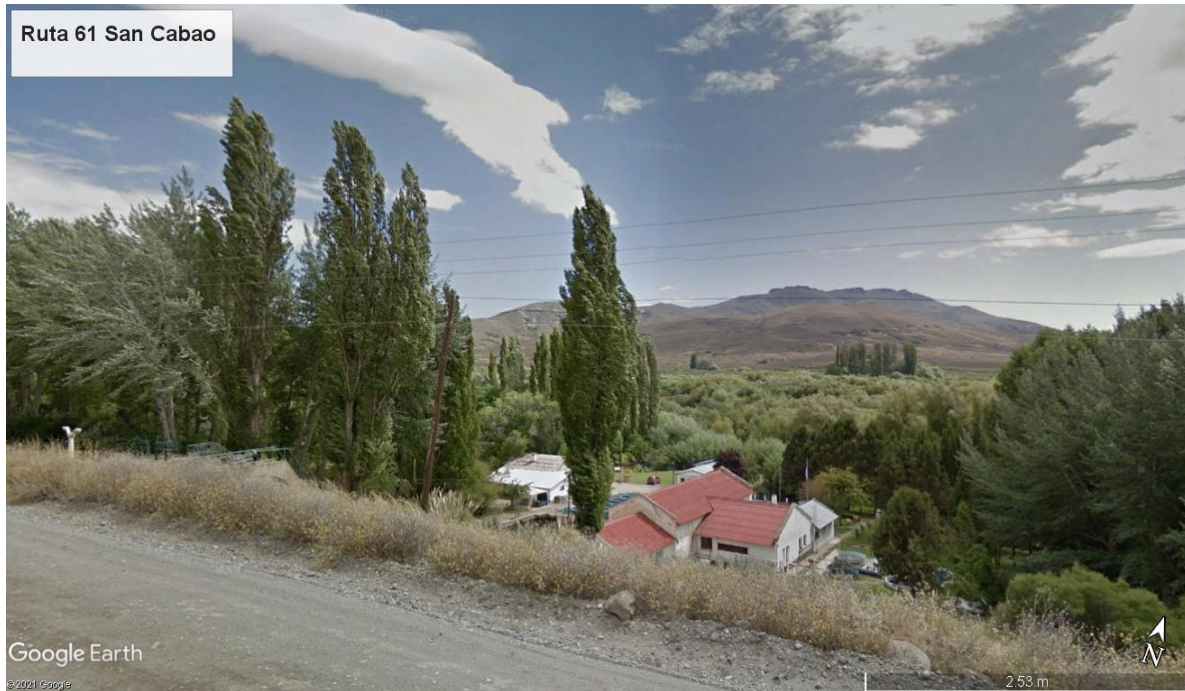
Si bien en el predio se plantaron un gran número de árboles de rápido crecimiento, la premisa esencial de tener en cuenta su magnitud final, no se tuvo en cuenta al momento de su selección (ver figura 8).

Figura 8- Se observa que las cortinas de árboles de primera magnitud están colocadas sin un criterio aparente, ya que estas no se ubican perpendicularmente a los vientos dominantes. Imagen del predio del CEAN desde la Ruta Nro 61, Fuente: Google Earth año 2014.

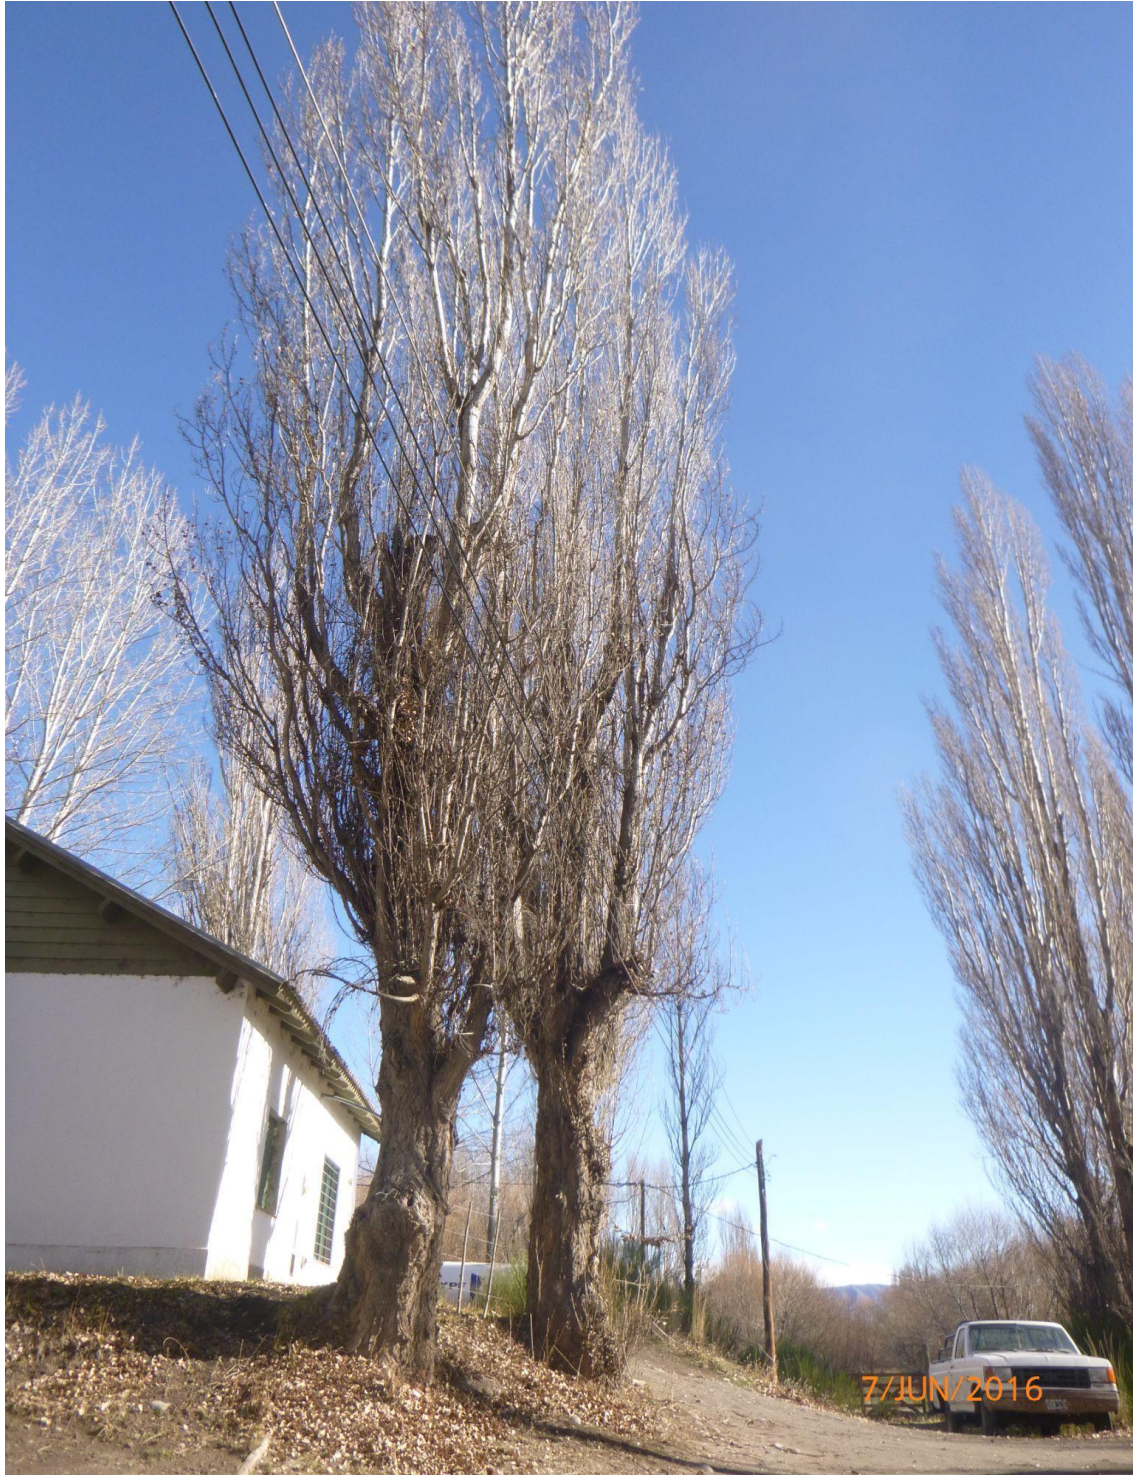
Imagen Nro 3: Dos álamos, próximos entre sí, a la casa 4 y al tendido eléctrico principal .Año 2016.

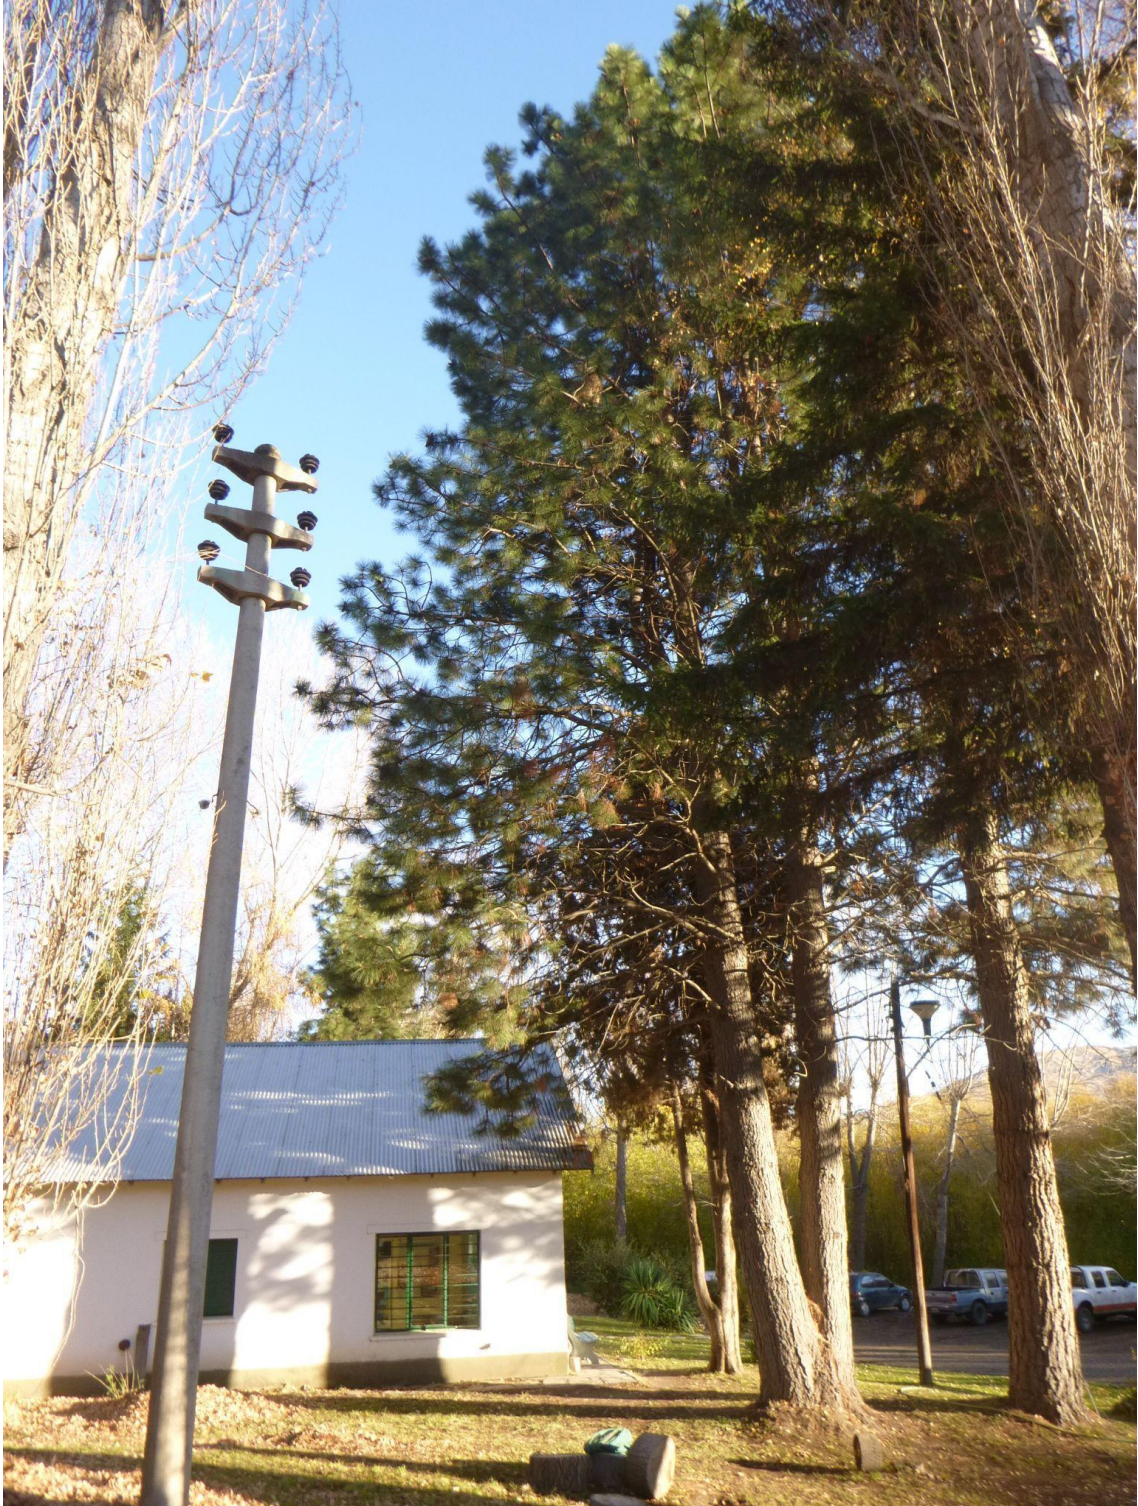
Imagen Nro 4: Pinos próximos al edificio de la administración, CEAN. Año 2019.

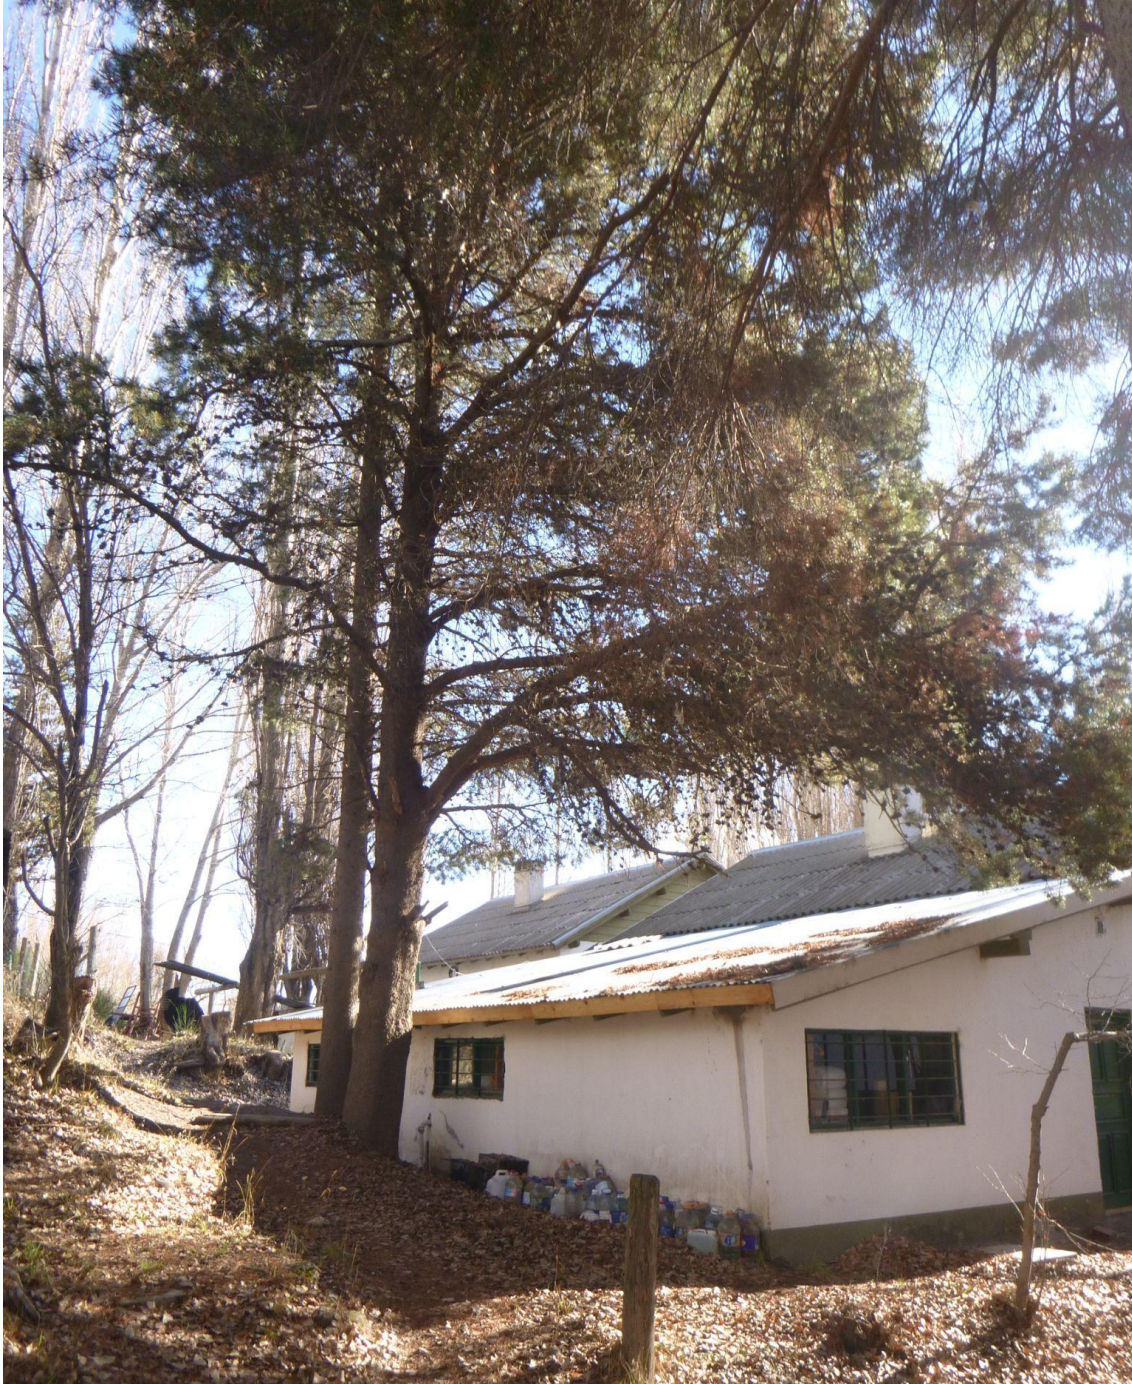
Imagen Nro 5: Pinos próximos al edificio del Laboratorio de Ecología acuática, CEAN 2019.
