**PROYECTO INTEGRADOR- “Soldadura cuproaluminotérmica en cañerías de conducción para la protección catódica”**

**“Soldadura cuproaluminotérmica en  
cañerías de conducción para la protección  
catódica”**

**PROYECTO INTEGRADOR PROFESIONAL**

**Neuquén, 2016**

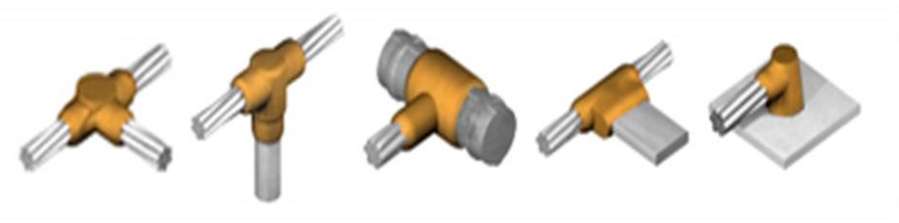
**Figura 2. 3** Soldadura cuproaluminotérmica para conexiones a puesta a tierra.

- Conexiones de puesta a tierra: Las conexiones realizadas con soldadura cuproaluminotérmica son capaces de conducir la misma corriente que los conductores [4] la figura 2.3 muestra diseños de unión típicos.

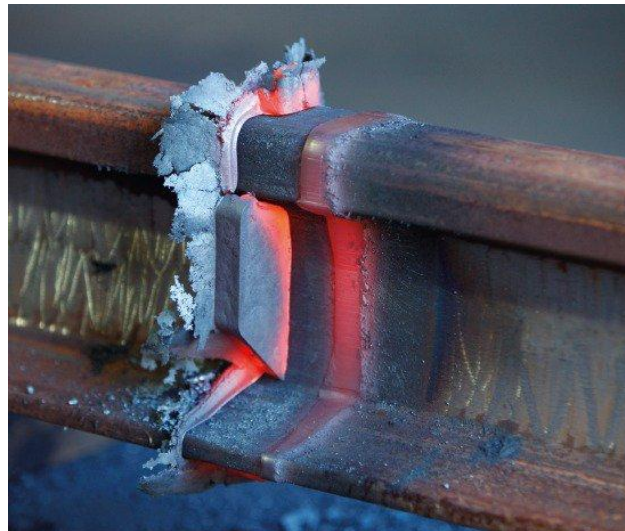
**Figura 2. 5** Soldadura cuproaluminotérmica para unión de rieles.

Otro uso más común, y muy estudiado en la industria ferroviaria es en la unión de rieles, tanto por su flexibilidad como por su bajo costo [5]. Además, la soldadura es capaz de resistir altas cargas sin que exista el riesgo de rotura por fatiga o fractura. En la figura 2.5 se muestra una foto de una soldadura cuproaluminotérmica realizada para unir rieles.

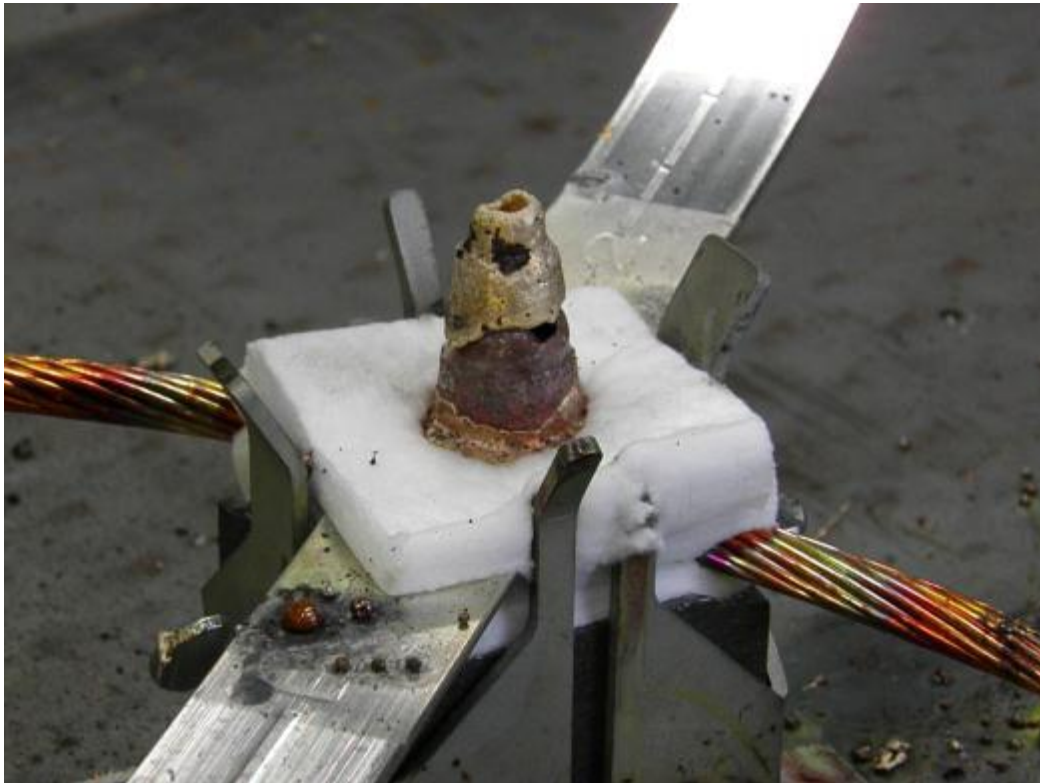
**Figura 2.10** Impacto de la humedad en la soldadura cuproaluminotérmica: formación nido de avispa en la soldadura.

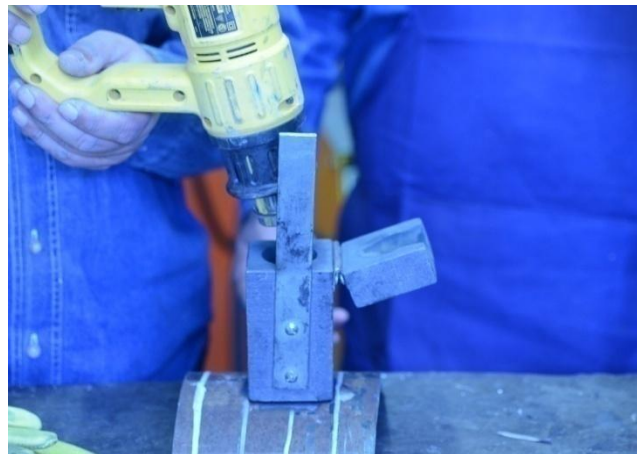
**Figura 3. 2** Secado del crisol con una pistola de calor.

A partir de los resultados obtenidos del análisis de las muestras anteriores, se propuso un nuevo método de soldadura estableciendo como motivo principal de falla la humedad absorbida por los elementos necesarios para efectuar la soldadura. Para la segunda etapa del estudio, se adicionó al proceso de soldadura un paso previo que consistió en el secado del crisol con un soplete, como se muestra en la figura 3.2, y el calentamiento del fundente en un horno eléctrico.

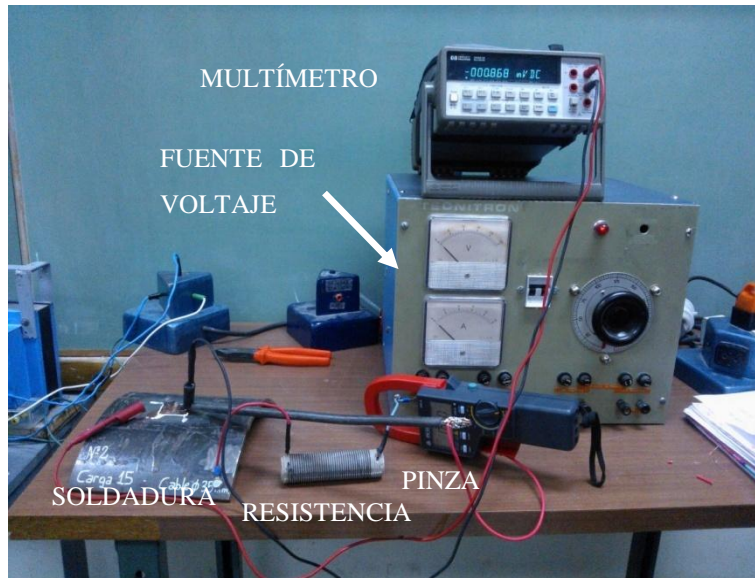
**Figura 3. 3** Circuito eléctrico armado para la medición de las resistencias de las soldaduras.

Una vez preparadas las muestras, se conectó la soldadura con la resistencia limitante a la fuente de voltaje. Se hizo circular una corriente de aproximadamente 9 A por el circuito y se midió el valor exacto de la misma con una pinza amperométrica. Se midió la caída de

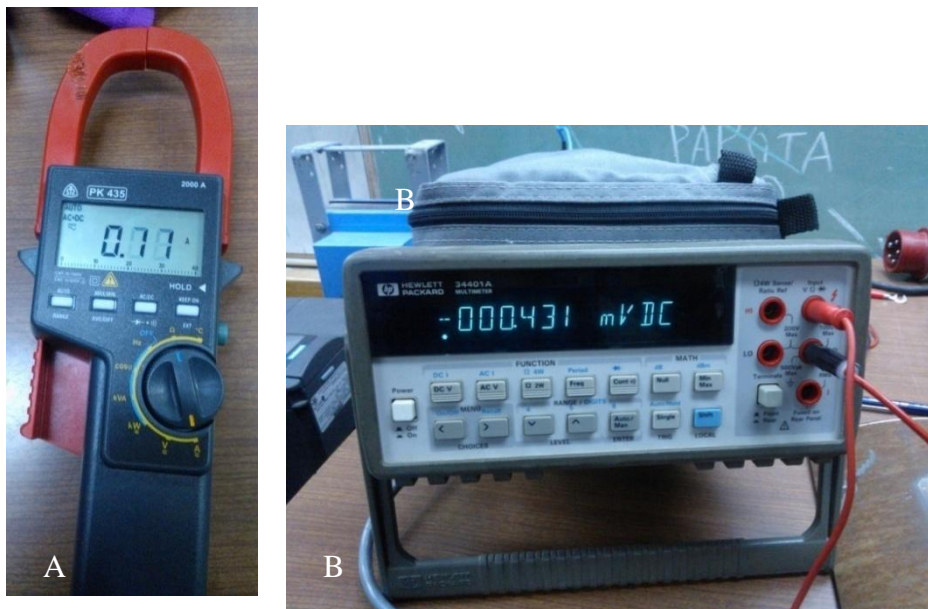
**Figura 3. 4** Equipamiento utilizado A) Pinza amperométrica; B) Multímetro HP Hewlett Packard.

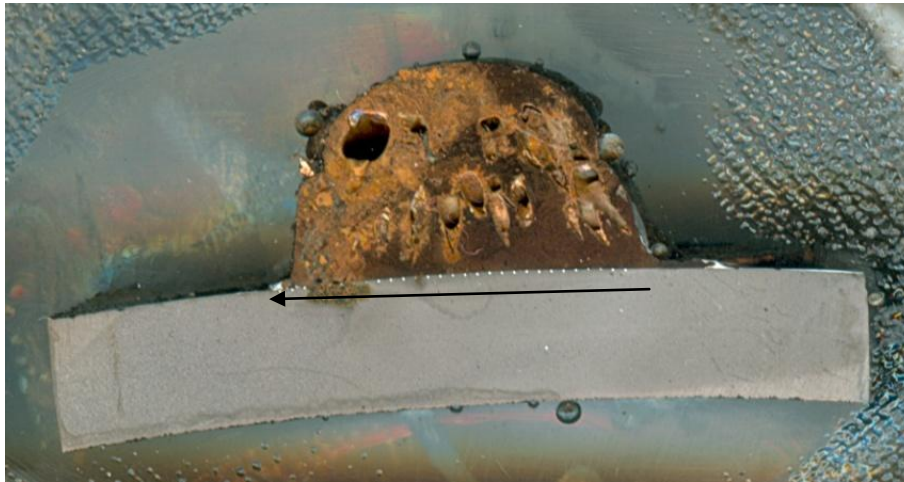
**Figura 3. 6** Medición de microdureza.

Una vez pulidas las probetas se las atacó químicamente y se realizaron las mediciones de microdureza Vickers con una carga de 1000 gr y un tiempo de 10 s de acuerdo a la norma ASTM E384-10. Las mediciones se realizaron sobre el metal base, bordeando al cobre, como se muestra en la figura 3.6. Se mantuvo una distancia de 0,5 mm entre cada impronta, excepto en algunos casos en donde se evidenciaba algún defecto sobre el acero que podría llegar a afectar la medición.

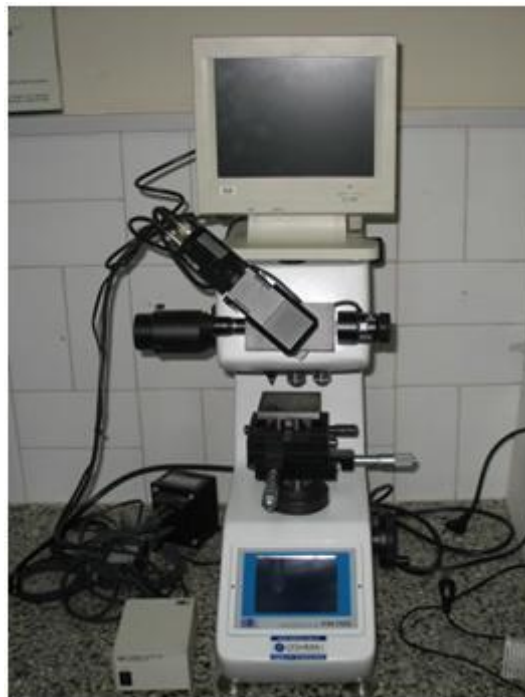
**Figura 3. 7** Microdurómetro utilizado.

El equipo utilizado fue un microdurómetro digital marca FUTURE TECH FM700, figura 3.7.

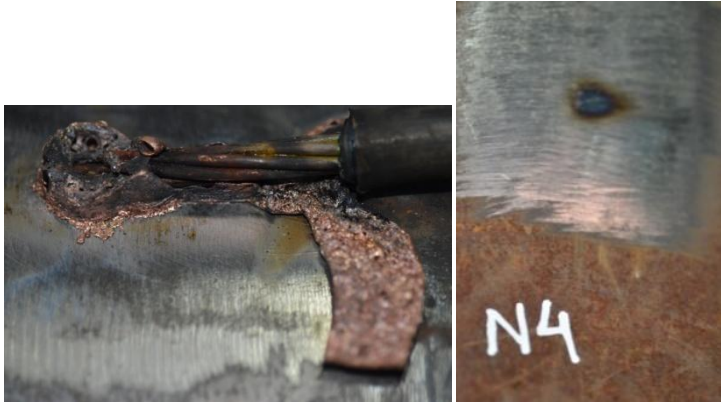
<p>La soldadura se desprendió.</p>
4

<p>El cable de cobre no se fundió sobre la superficie metálica. La soldadura no se desprendió. El lado interno de la cañería presentó un fuerte teñido de origen térmico.</p>
5

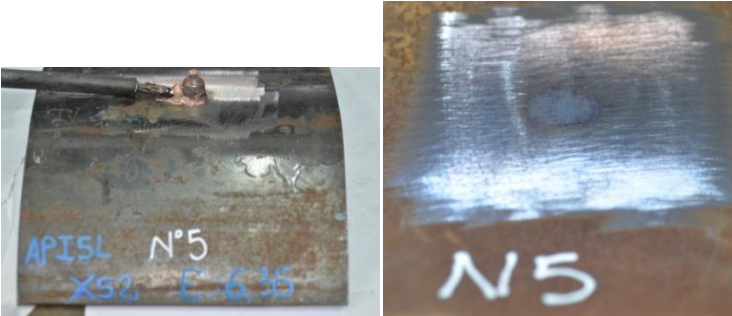
<p>El cable de cobre no se fundió sobre la superficie metálica. La soldadura no se desprendió. El lado interno de la cañería presentó teñido térmico.</p>

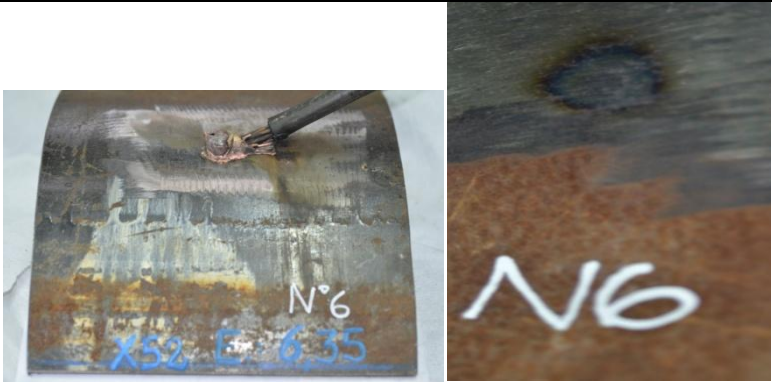
6

<p>El cable de cobre no se fundió sobre la superficie metálica. La soldadura no se desprendió. El lado interno de la cañería presentó un fuerte teñido térmico.</p>
7

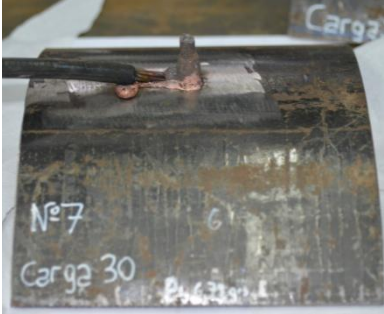
<p>La soldadura se desprendió.</p>
8

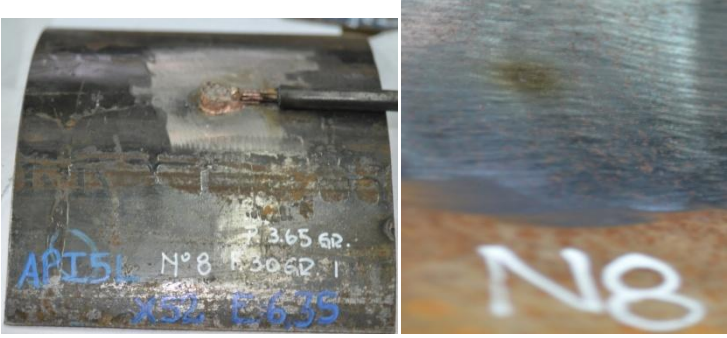
<p>El cable de cobre no se fundió sobre la superficie metálica. La soldadura no se desprendió. El lado interno de la cañería presentó un fuerte teñido de origen térmico.</p>

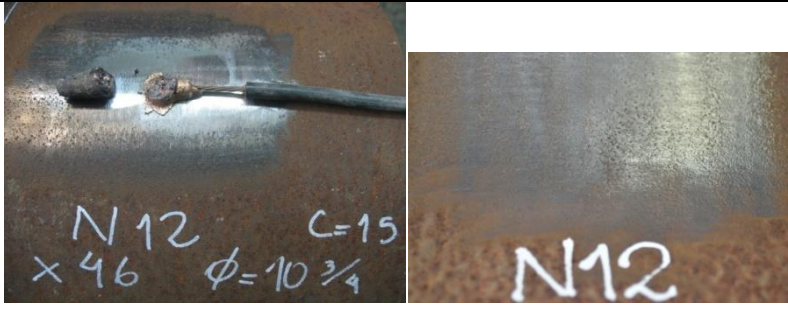
12

<p>La soldadura se desprendió parcialmente. La superficie interna de la cañería no presentó teñido de origen térmico.</p>	
13

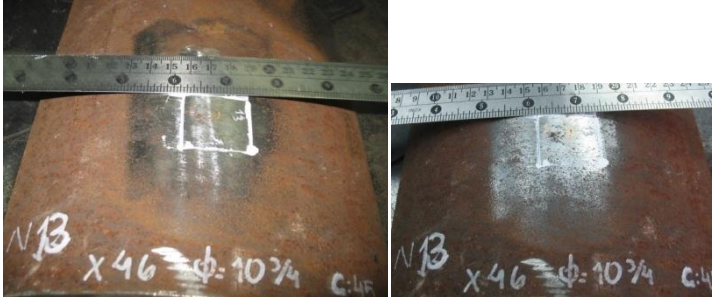
<p>La soldadura se desprendió.</p>	
14

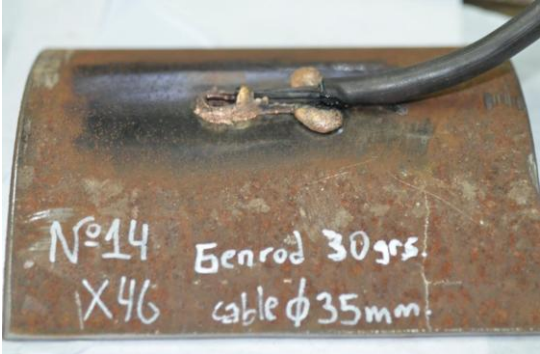
<p>La soldadura presenta unión parcial con la superficie. La superficie interna de la cañería presentó un leve teñido de origen térmico.</p>	
15

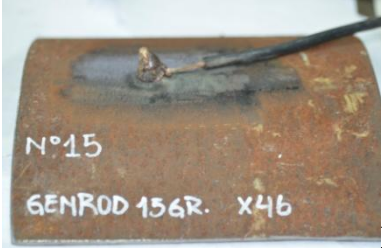
<p>16</p>

<p>El cable de cobre se fundió sobre la superficie metálica. La superficie interna de la cañería no presentó teñido de origen térmico.</p>

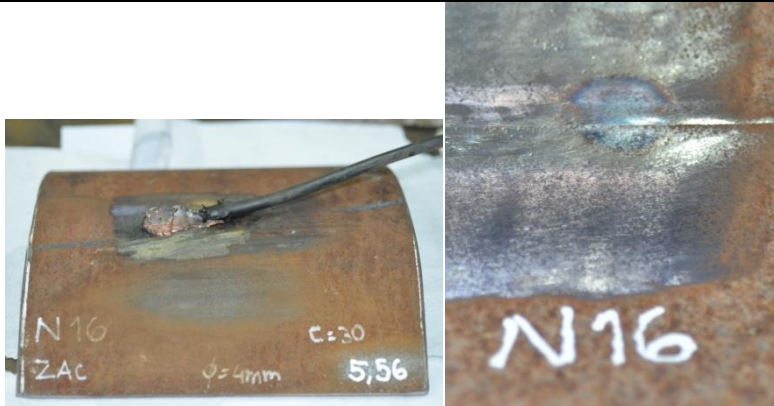
<p>El cable de cobre se fundió sobre la superficie metálica. La superficie interna de la cañería presentó un fuerte teñido de origen térmico.</p>
<p>17</p>

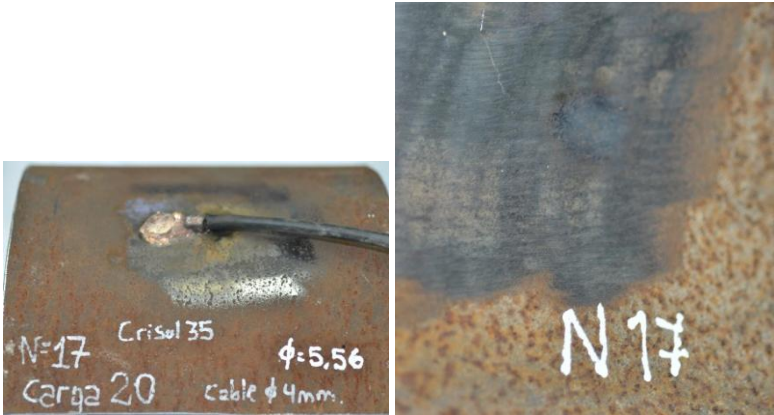
<p>El cable de cobre se fundió sobre la superficie metálica. La superficie interna de la cañería presentó un leve teñido de origen térmico.</p>
<p>18</p>	<p>La soldadura se observa con unión a la cañería.</p>
<p>19</p>

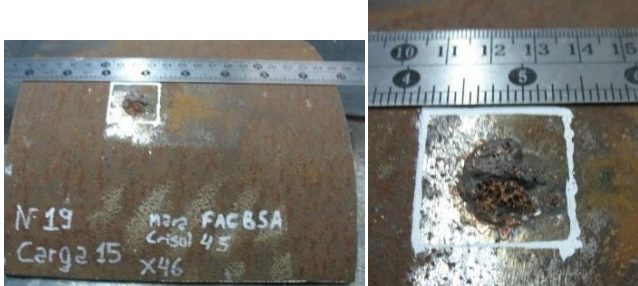
<p>20</p>

<p>La soldadura resulto porosa con poca unión a la superficie. El cable de cobre se desprendió.</p>

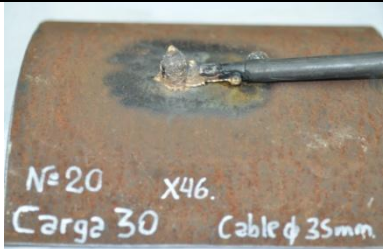
<p>La soldadura se observa con unión a la cañería. La superficie interna de la cañería presento teñido de origen térmico.</p>
<p>21</p>

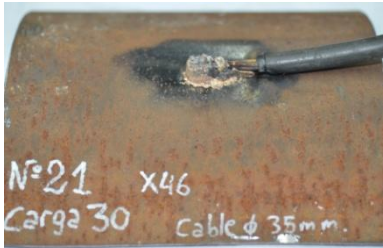
<p>La soldadura se observa con unión a la cañería. La superficie interna de la cañería presento un fuerte teñido de origen térmico.</p>
<p>22</p>

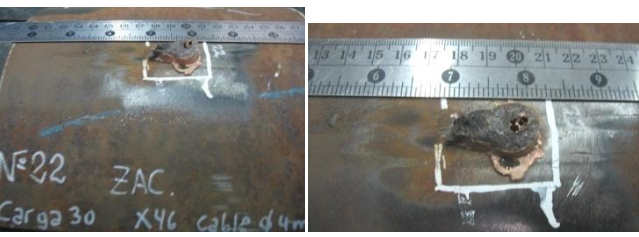
<p>Se desprendió el cable que conecta la soldadura.</p>
<p>23</p>

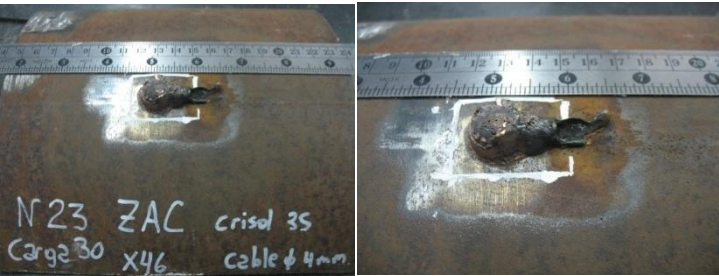
<p>Se desprendió el cable que conecta la soldadura.</p>
<p>24</p>

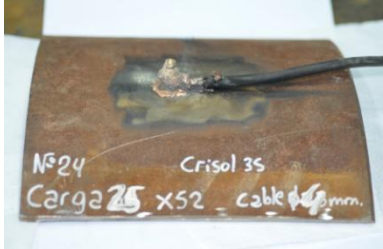
25

<p>La soldadura se observa con unión a la cañería. La superficie interna de la cañería presento teñido de origen térmico.</p>

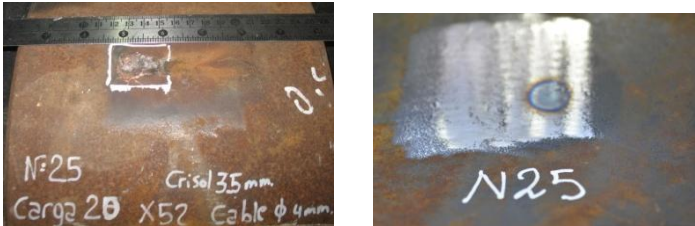
<p>Se desprendió el cable que conecta la soldadura.          La superficie interna de la cañería presento un fuerte teñido de origen térmico.</p>
----	--

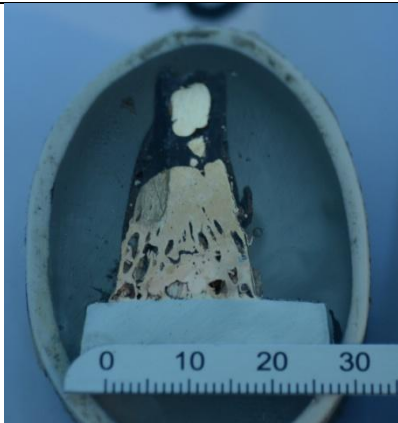
<p>Se observa unión metalúrgica con abundante porosidad.</p>
3

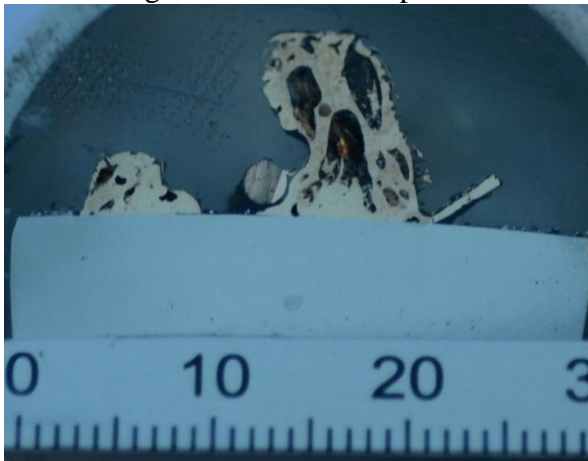
<p>La soldadura se desprendió.</p>

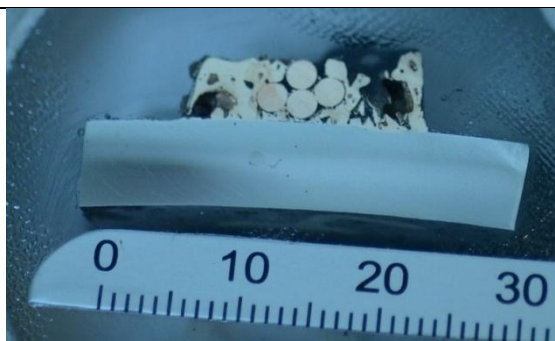
El cable de cobre no se fundió completamente sobre la superficie metálica.

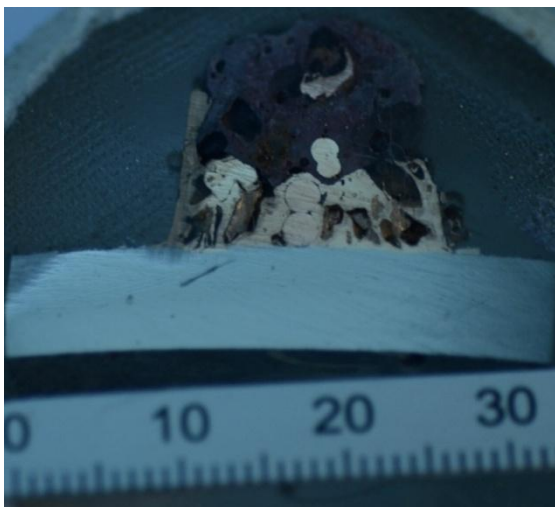
5

El cable de cobre no se fundió completamente sobre la superficie metálica.

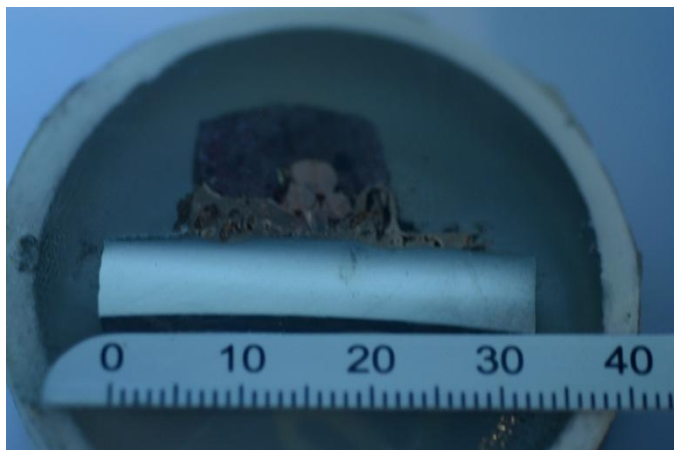
6

El cable de cobre no se fundió sobre la superficie metálica. La soldadura no se desprendió.

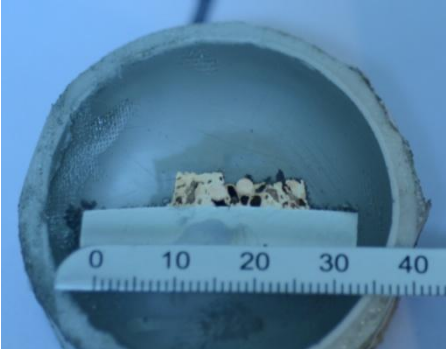
10	<p>El cable de cobre no se fundió sobre la superficie metálica. El cable se desprendió parcialmente.</p>

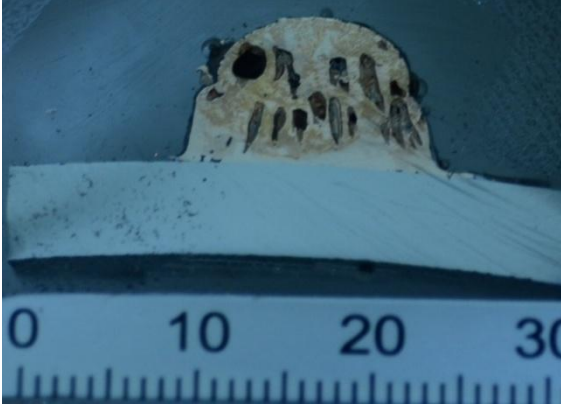
A close-up photograph of a metal joint, possibly a weld or a brazed connection. The metal surface is light-colored and shows some porosity. A ruler is placed below the joint for scale, showing markings from 0 to 30.
12	<p>Se observa unión metalúrgica y porosidad superficial.</p>

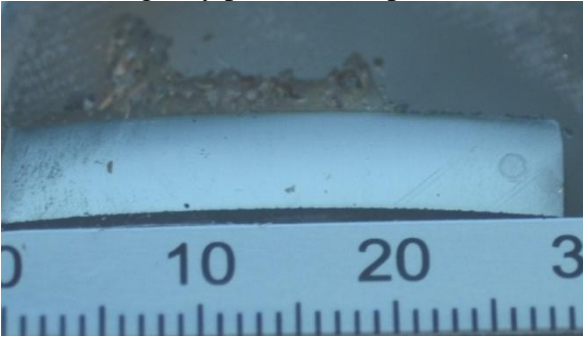
A close-up photograph of a metal joint, similar to the one in row 11. The metal surface is light-colored and shows some porosity. A ruler is placed below the joint for scale, showing markings from 0 to 30.
14	<p>El cable de cobre se desprendió de la soldadura.</p>

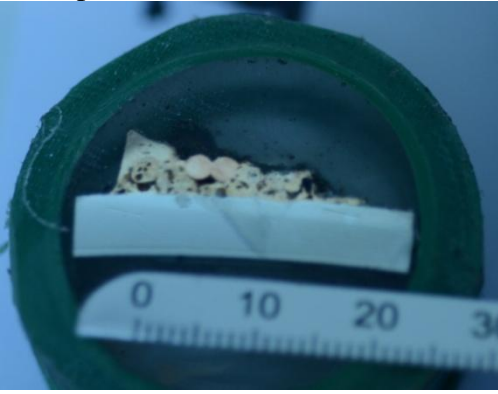
A close-up photograph of a metal joint, similar to the ones in rows 11 and 12. The metal surface is light-colored and shows some porosity. A ruler is placed below the joint for scale, showing markings from 0 to 30. <p>El cable de cobre no se fundió sobre la superficie metálica y se desprendió parcialmente. La soldadura no se desprendió pero es muy porosa.</p>

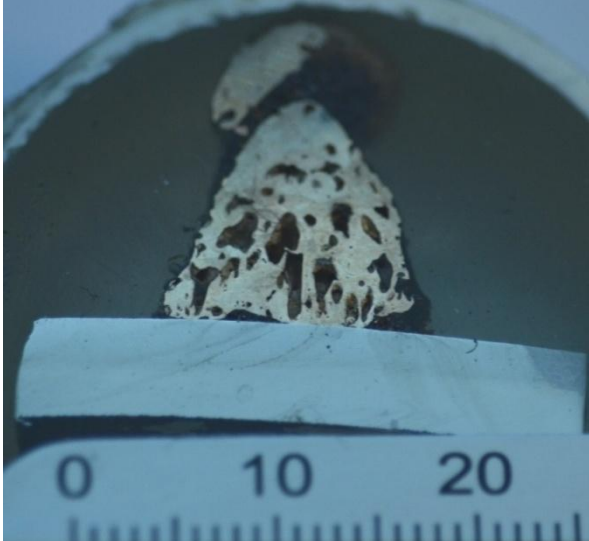
16	<p data-bbox="400 786 1161 819">Se observa abundante porosidad y poca unión metalúrgica.</p>

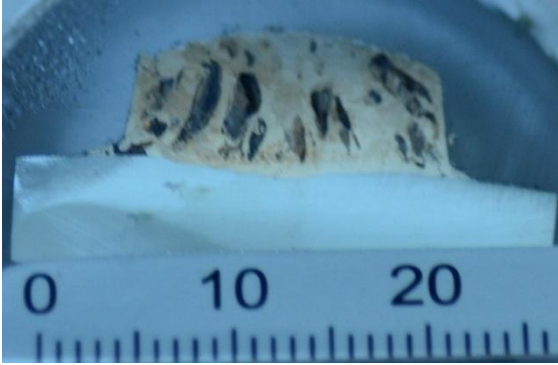
17	<p data-bbox="400 1189 1278 1223">Se observa buena unión metalúrgica y porosidad hacia la superficie.</p>

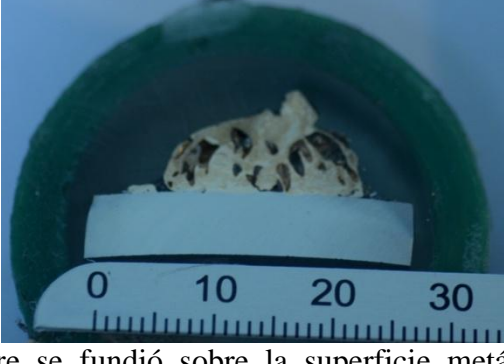
18	<p data-bbox="400 1570 1362 1637">El cable de cobre se fundió sobre la superficie metálica. Se observa porosidad hacia la superficie.</p>

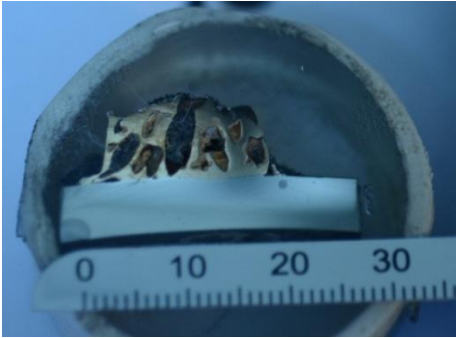
<p data-bbox="400 1980 1362 2047">El cable de cobre se fundió sobre la superficie metálica. La soldadura es muy porosa.</p>

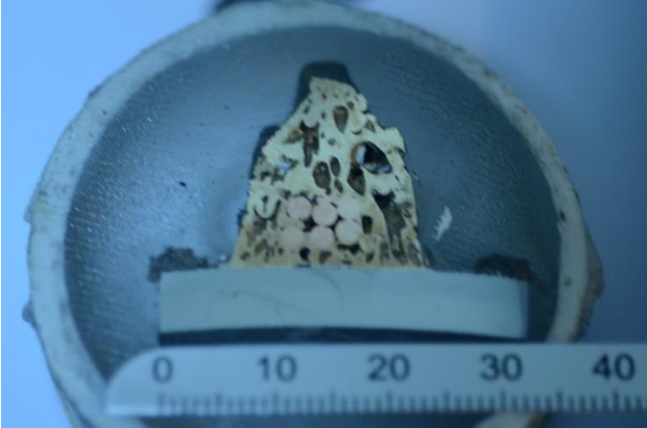
<p data-bbox="400 674 1364 734">El cable de cobre no se fundió sobre la superficie metálica. La soldadura no se desprendió, pero se observa mucha porosidad.</p>
21

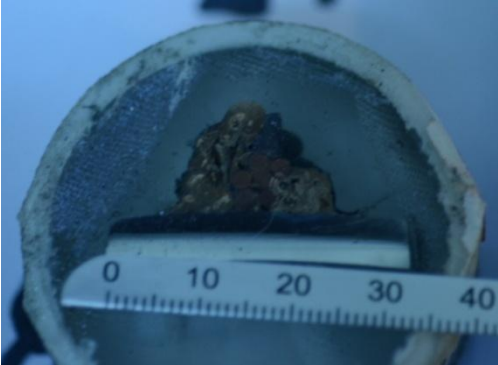
<p data-bbox="400 1111 1364 1171">El cable de cobre no se fundió sobre la superficie metálica. La soldadura no se desprendió.</p>
24

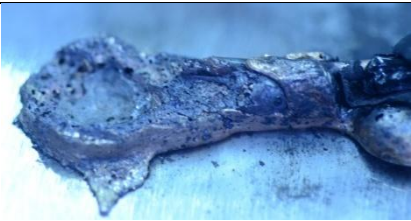
<p>La soldadura presentó un mal aspecto con mucha porosidad. El cable de cobre no se fundió. La superficie interna de la cañería no presentó teñido de origen térmico.</p>
33

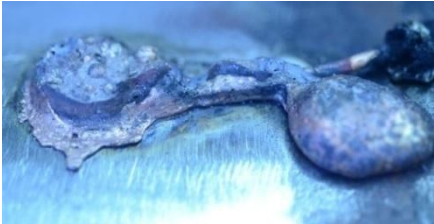
<p>El cable de cobre no se fundió. La superficie interna de la cañería no presentó teñido de origen térmico.</p>
34

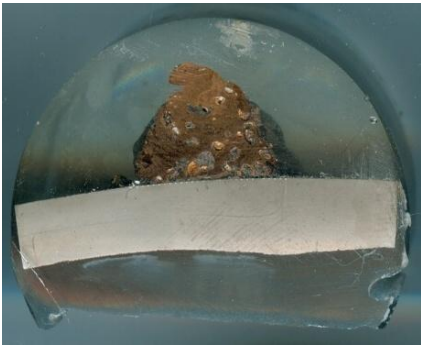
<p>La soldadura es muy porosa en la parte inferior, en la línea de unión entre el cobre y el metal base.</p>

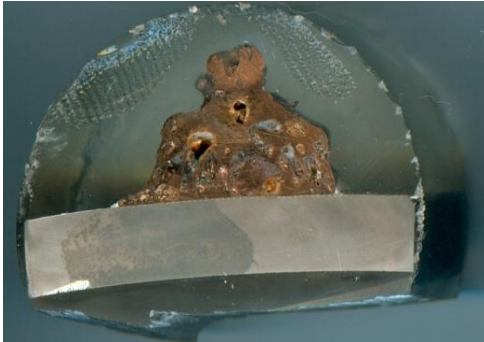
<p data-bbox="400 685 1359 757">La soldadura presenta poca porosidad. Esta se observa en hacia la superficie.</p>
38
