Tesis

**EVALUACIÓN TÉCNICO-ECONÓMICA DE ALTERNATIVAS
PARA LA RECONSTRUCCIÓN DE LA TRAZA DE LA RUTA
NACIONAL NO 234 ENTRE PROGRESIVAS KM 54 Y KM 56**

DEPARTAMENTO DE COLLÓN CURÁ, PROVINCIA DEL NEUQUÉN

El presente trabajo consiste en el planteo y posterior análisis técnico económico de tres alternativas de solución a la falla estructural manifestada en el terraplén de la Ruta Nacional N°234, km 56,48; departamento de Collón Curá, Provincia del Neuquén. Este proyecto surge de la necesidad de brindar una solución definitiva a una problemática que anteriormente había sido atribuida a un error de ejecución en la alcantarilla existente en dicha progresiva.

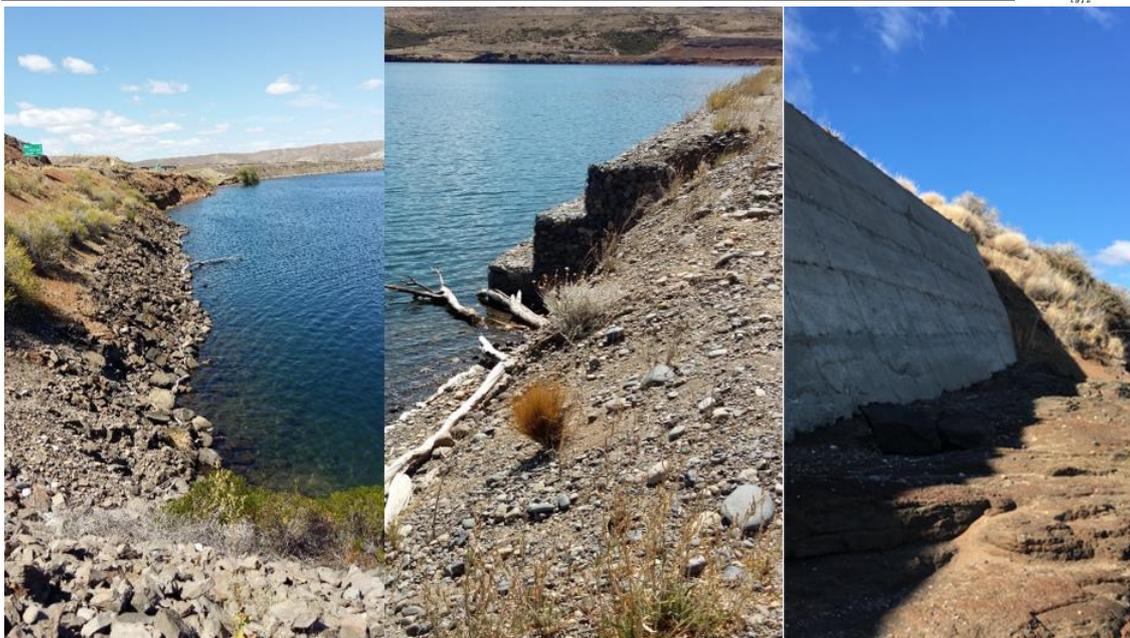
Para evitar el deterioro causado por la acción del agua sobre los terraplenes, se observan numerosas medidas de protección, como pedraplenes, muros de gaviones, muros de hormigón y enrocados.

Fotos 1 - Fuente: elaboración propia. Sistemas de protección contra la acción del agua del embalse.

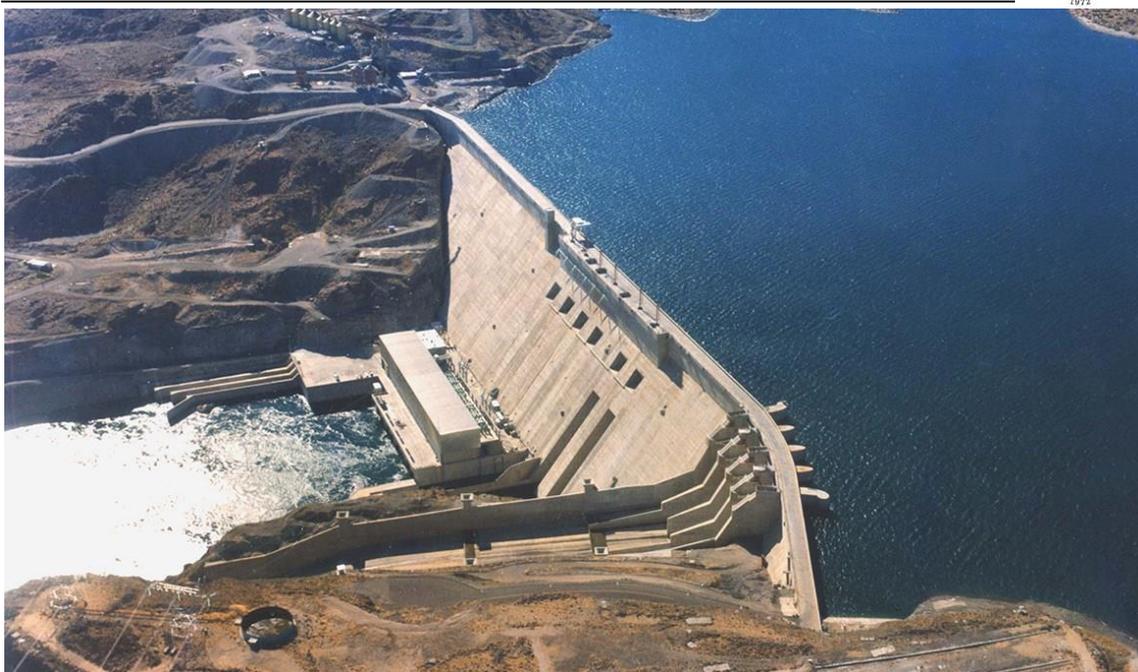
Fotos 2 - Fuente: megaconstrucciones.net. Presa Piedra del Águila.

Se trata de la mayor central construida exclusivamente en territorio argentino. Sus propósitos son la generación de energía y la atenuación de crecidas. Consta de una presa de hormigón de gravedad con una altura de 125 metros, y un aliviadero para soportar hasta 10 000 m³/s para evacuar las grandes crecidas del río Limay. El volumen del embalse a nivel máximo es de 12 400 Hm³. La central es exterior, ubicada al pie de la presa, y posee 4 turbinas Francis de eje vertical con una potencia nominal instalada de 356 MW cada una.

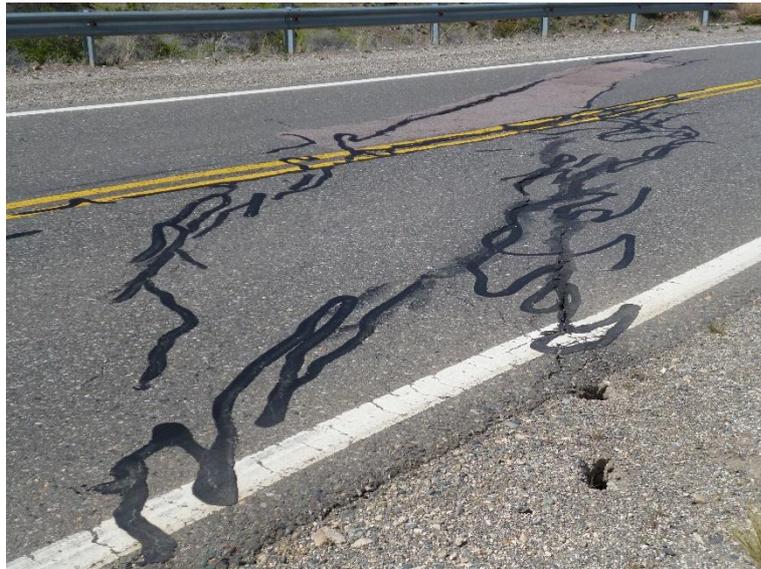
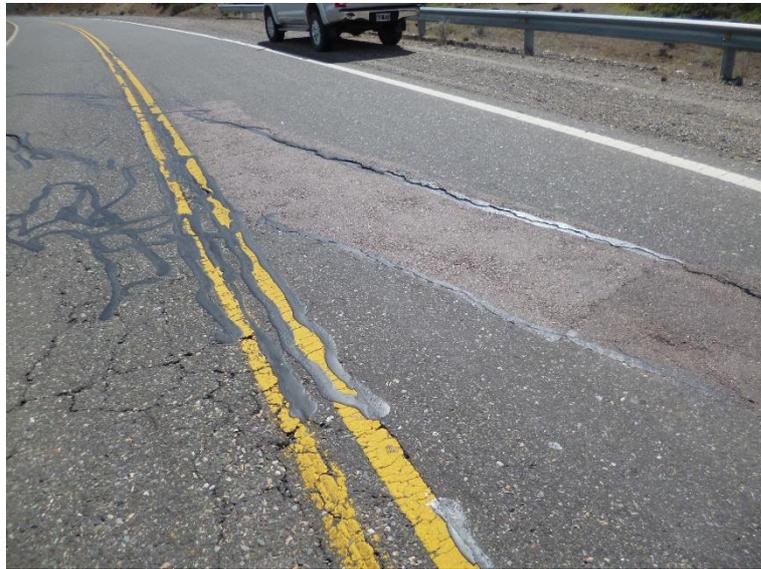
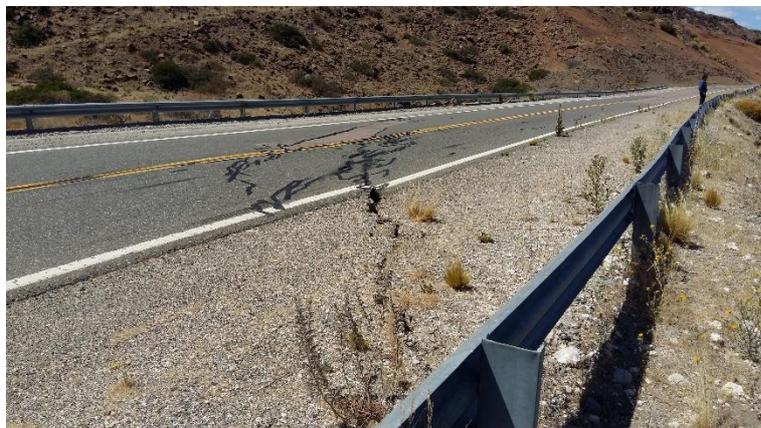
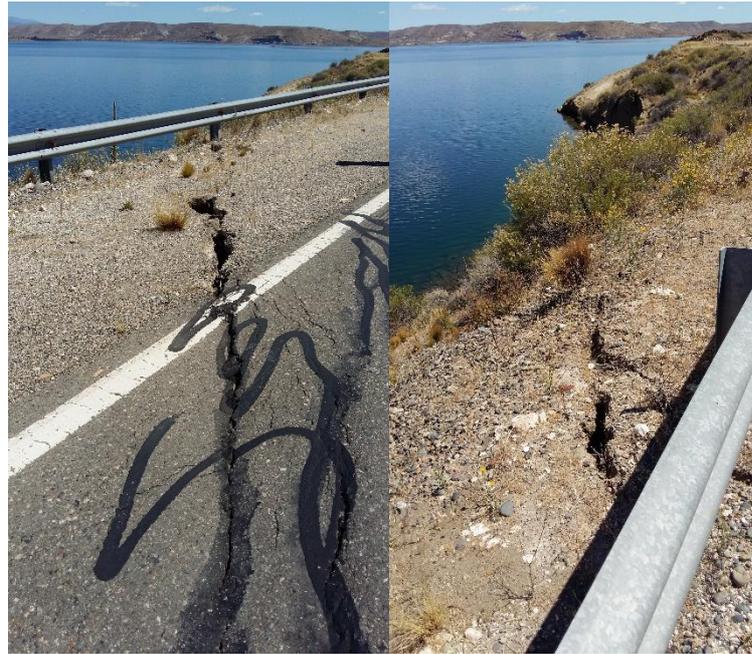
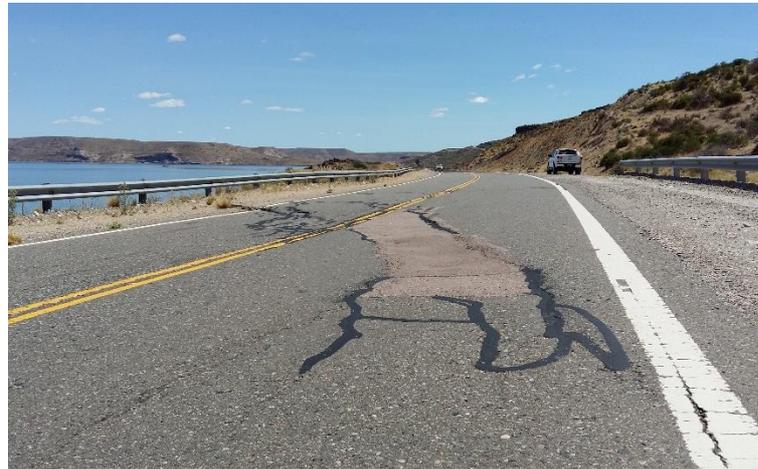
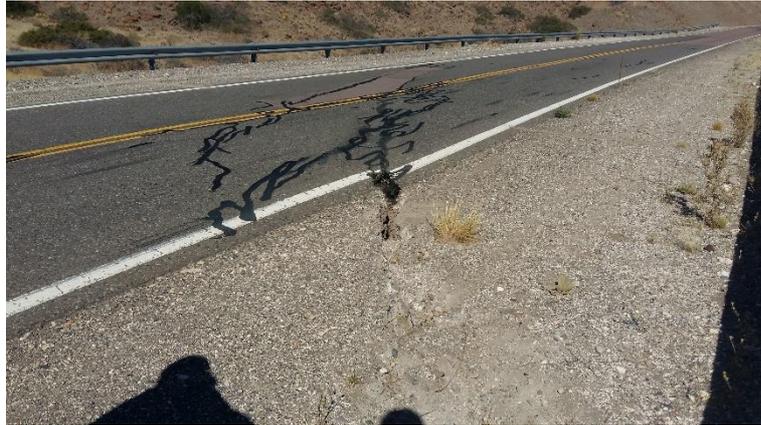
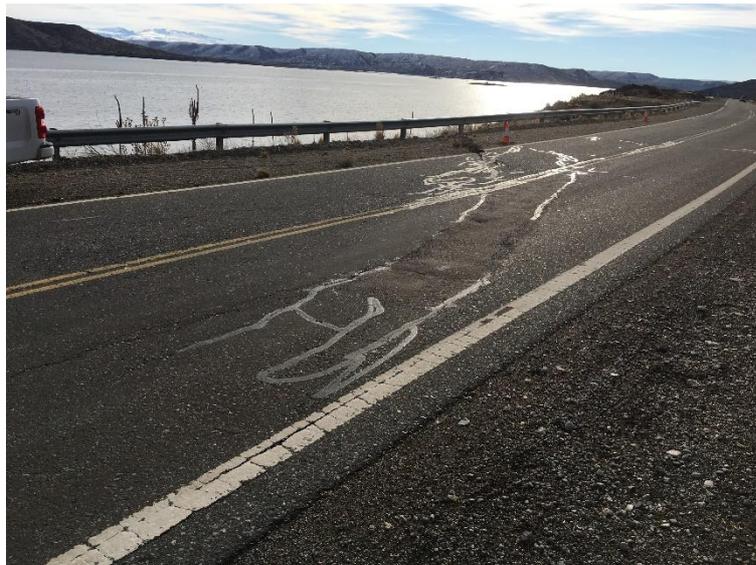
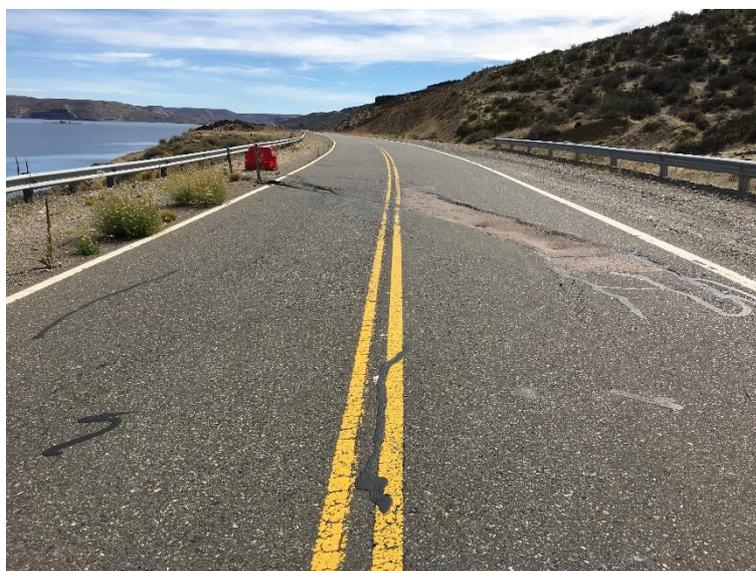
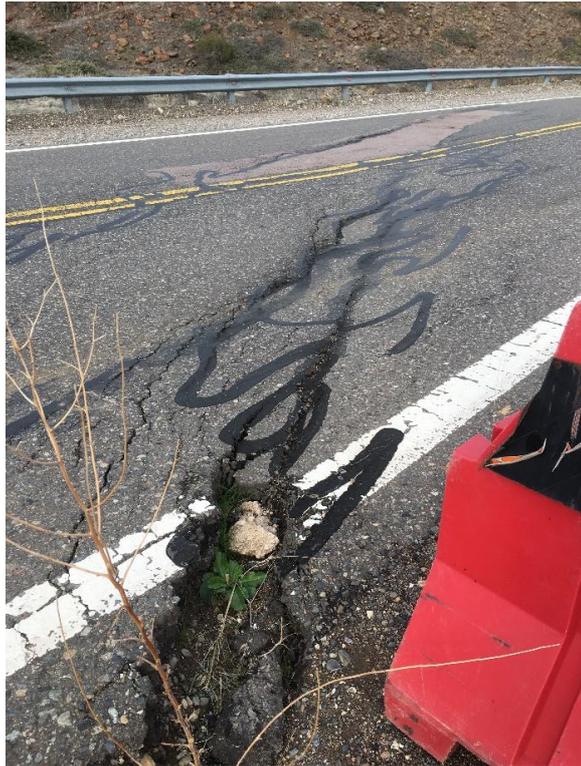
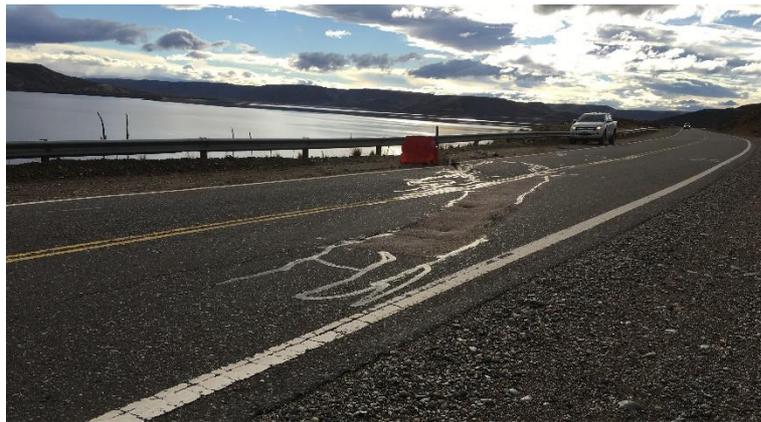
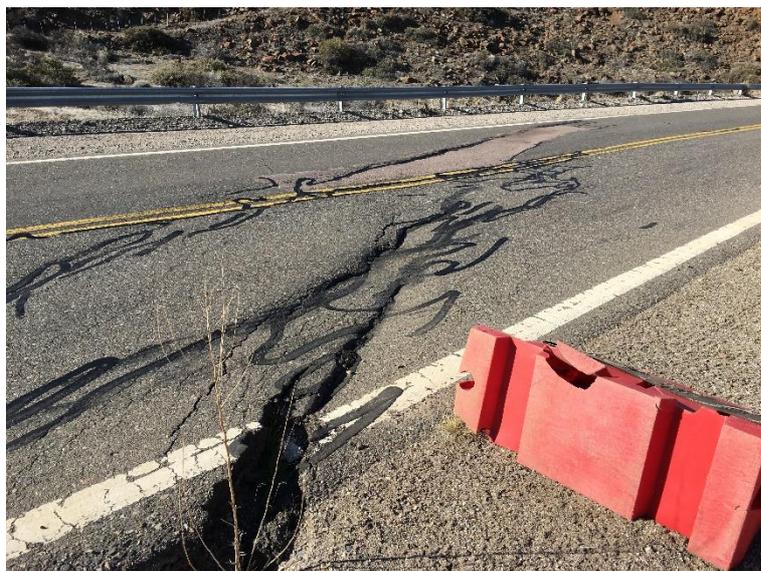
Ilustración 10 – Fuente: elaboración propia. Línea cronológica de avance de la fisura.

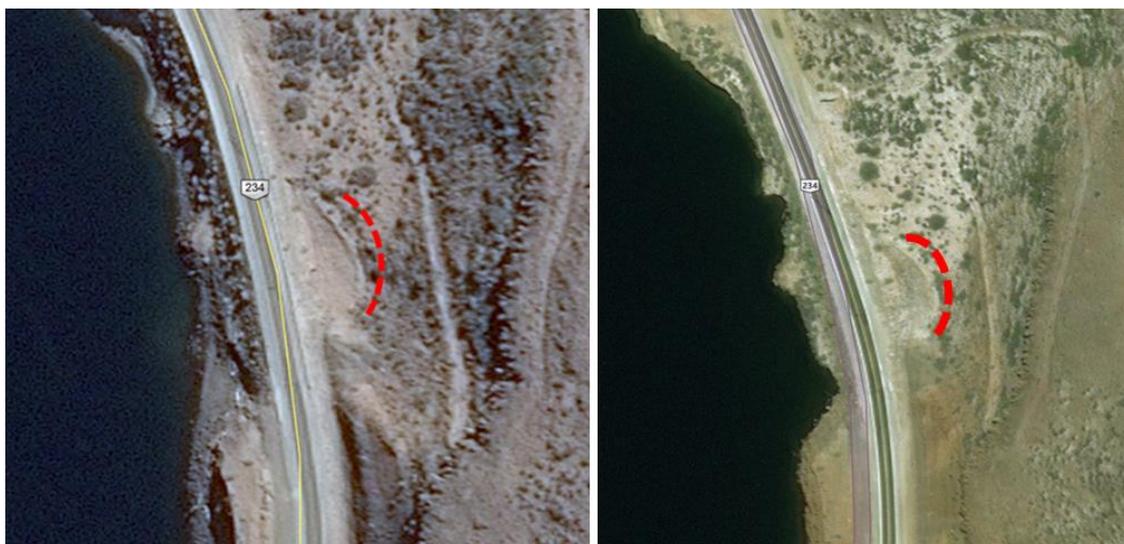
En una primera instancia a través del análisis de imágenes satelitales se presumió que la falla estaba originada en un posible deslizamiento de la ladera lindera a la ruta. A raíz de ello, se visitó la zona con especialistas de la DNV y se llevó a cabo un análisis de los suelos de la zona y de las formaciones rocosas, permitiendo determinar que el suceso no se debía a una falla geológica, ni a una falla del tipo deslizante en el terraplén, tampoco se observaban signos de reptación de ladera.

Ilustración 11 – Fuente, izquierda: Google Earth, derecha: Bing Maps. Fotos satelitales de la zona de falla.

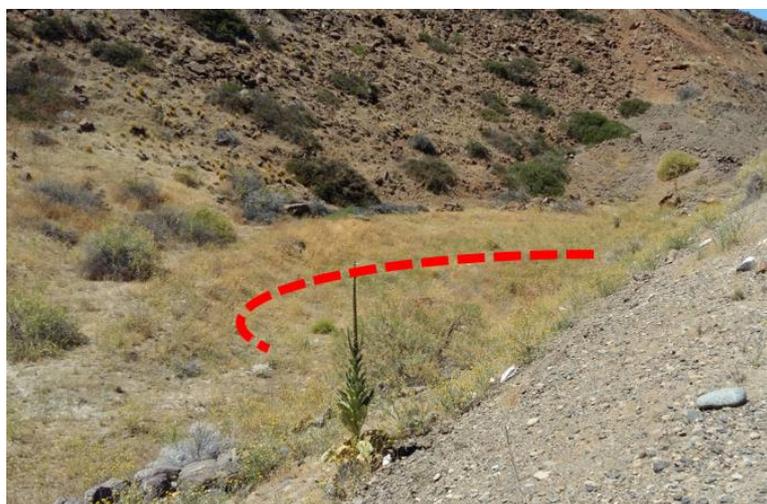
Fotos 3 - Fuente: elaboración propia. Pie de talud sobre la mano descendente en la zona de falla.

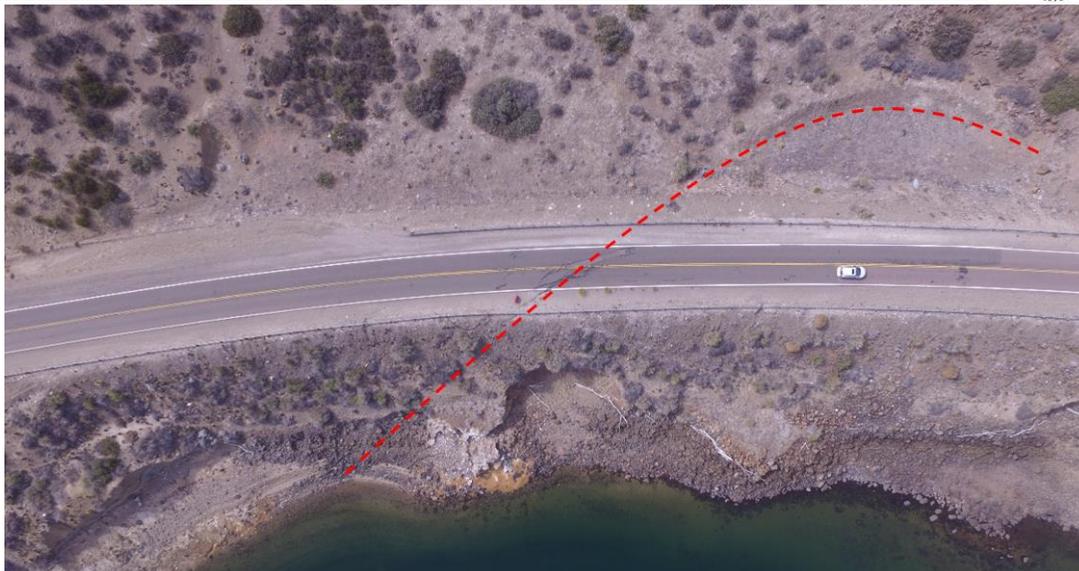
Fotos 4 - Fuente: elaboración propia. Foto aérea de la zona en estudio obtenida con Dron Phantom 3 Professional.

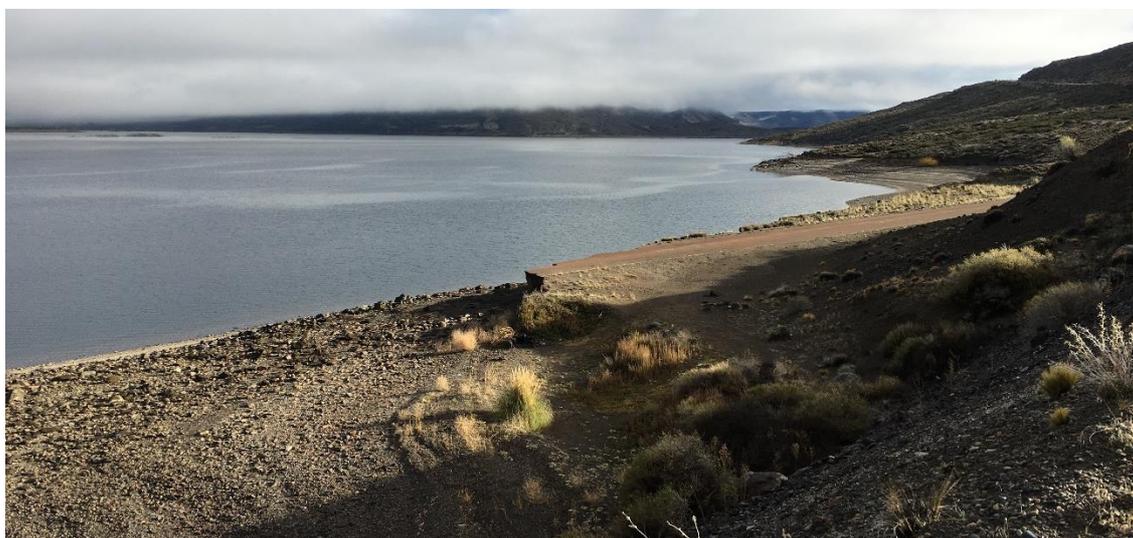
Fotos 5 - Fuente: elaboración propia. Punto de conexión entre la traza anterior a la construcción de la presa y la nueva traza.

En forma paralela, se realizó una visita a la biblioteca del ORSEP. De la información recabada, se advirtió que tanto el puente sobre el río Collón Curá como el tramo de ruta afectada fueron construidos junto con la Presa Piedra del Águila, debido a que ambos se encontraban por debajo de la cota de máxima creciente del embalse. También se identificaron en los planos hallados laderas enrocadas para proteger los nuevos taludes de la acción del agua.

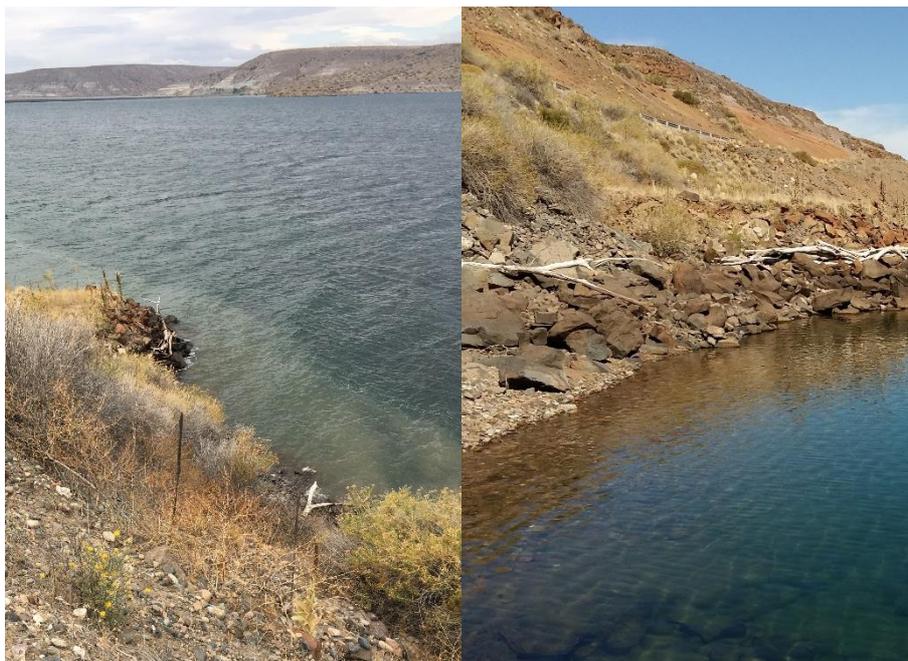
ascensos y descensos de la cota del embalse generaron el arrastre de los finos del material granular del terraplén, produciendo socavaciones y derrumbes al descender la cota del embalse. Así mismo, se identificó material arcilloso absorbente formando parte del terraplén, dando a suponer que durante la época de crecidas dicho material se saturaba, provocando un aumento del peso específico del mismo y favoreciendo los desmoronamientos al descender la cota del embalse.

Fotos 6 - Fuente: elaboración propia. Sedimentos en suspensión en la costa producto del oleaje vs día sin oleaje.

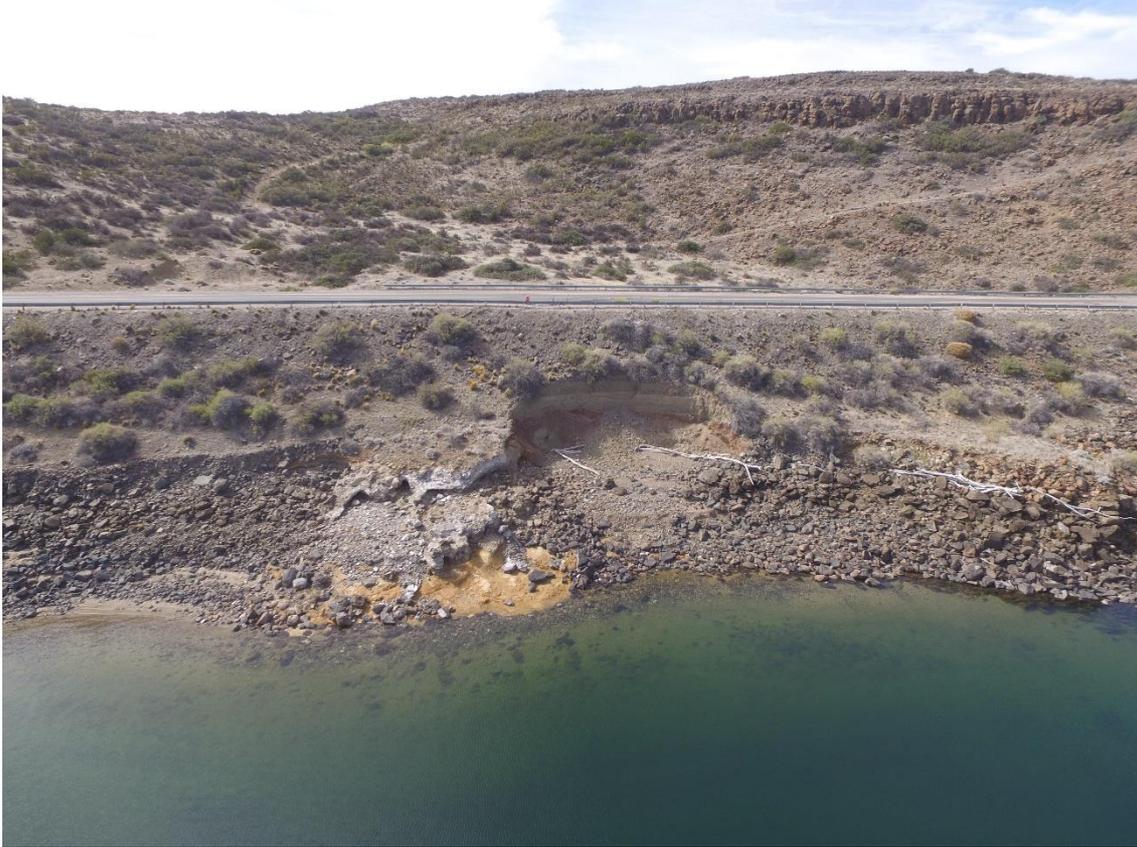
En conclusión, de la información encontrada en el ORSEP y obtenida la evaluación por parte de los especialistas de la DNV, se determinó que el motivo del progresivo deterioro del terraplén era consecuencia de un enrocado erróneamente ejecutado, en el que la granulometría del material utilizado no era la apropiada. Debido a ello, los periódicos

Fotos 7 - Fuente: elaboración propia. Desmoronamientos producto de la acción del agua sobre el terraplén no protegido.

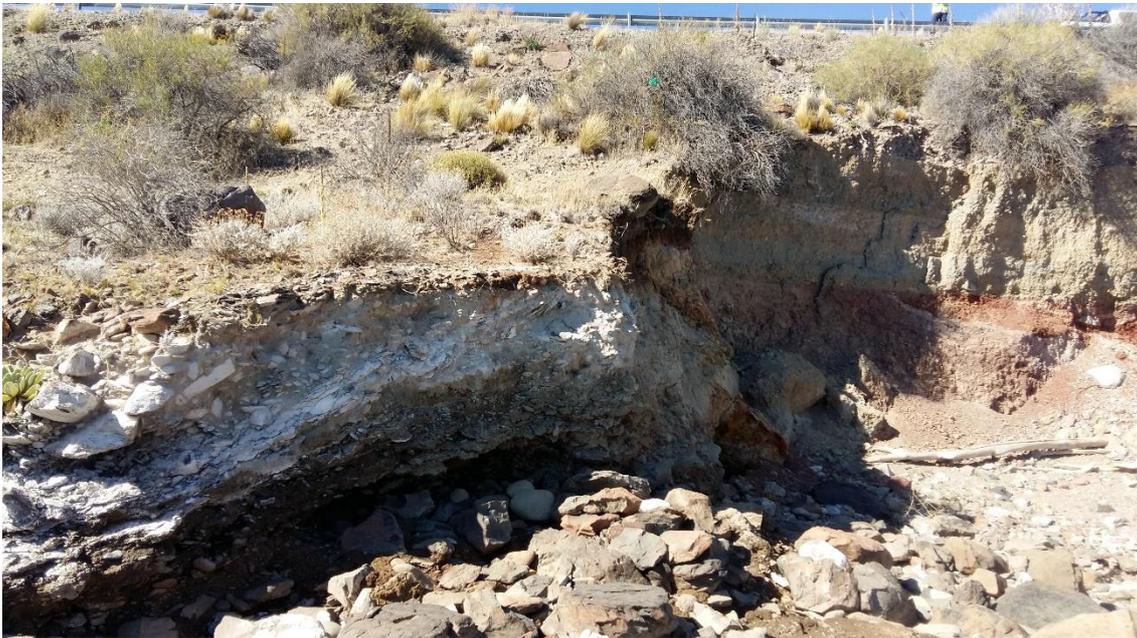
Fotos 8 - Fuente: elaboración propia. Socavaciones por arrastre de finos I.

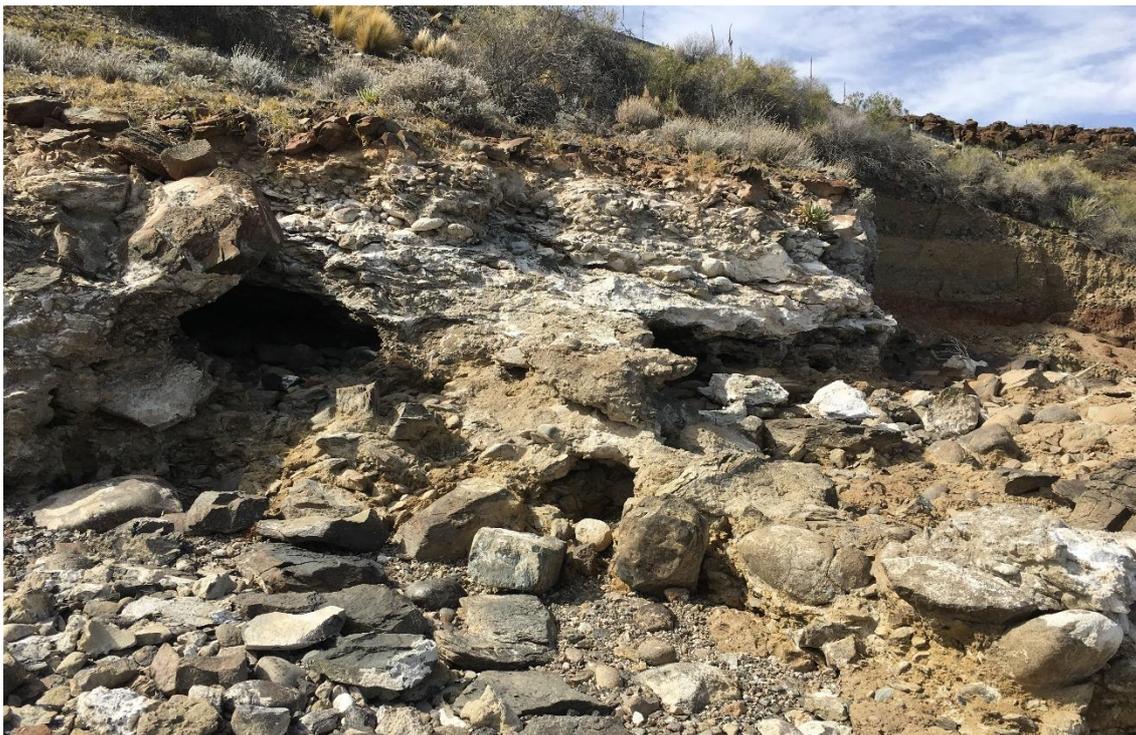
Fotos 9 - Fuente: elaboración propia. Fuente: elaboración propia. Socavaciones por arrastre de finos II.

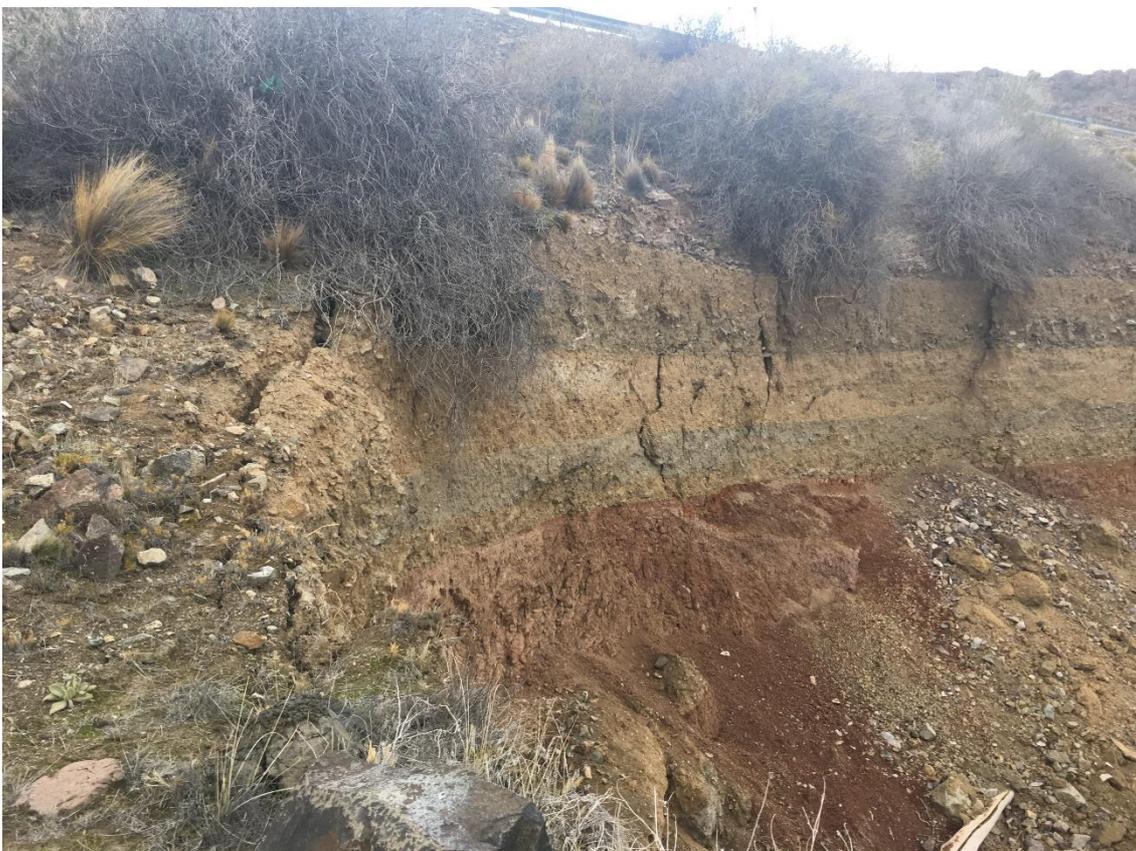
Fotos 10 - Fuente: elaboración propia. Láminas de suelo próximas a desprenderse.

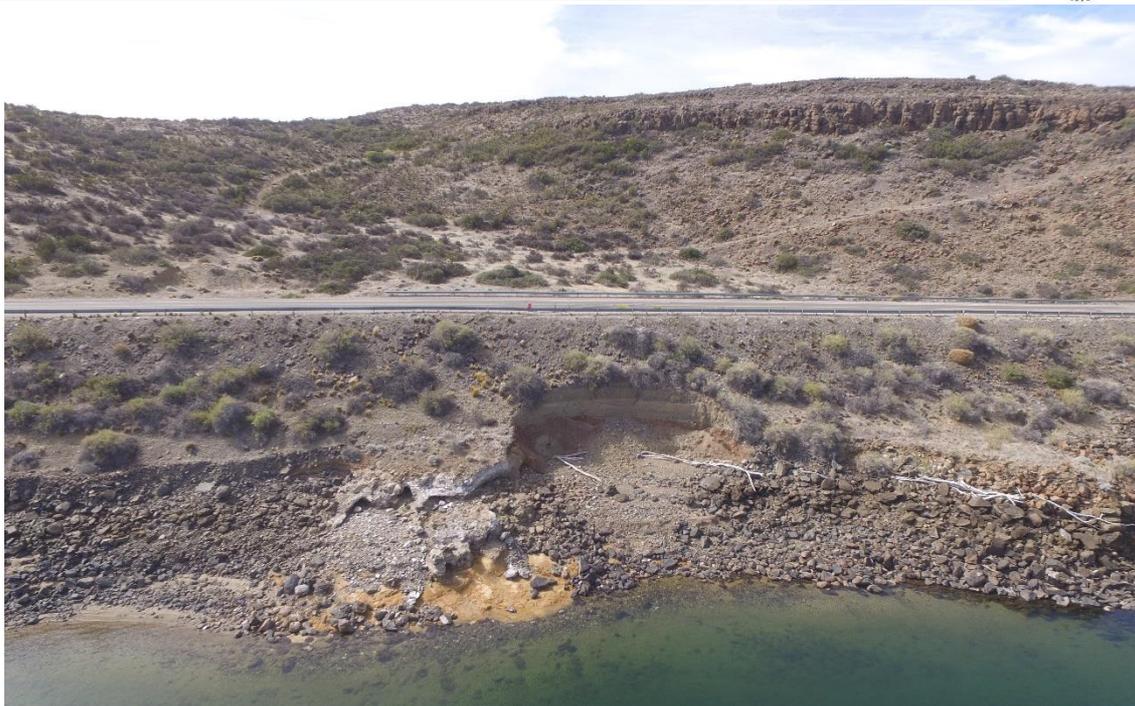
Ladera izquierda: se encuentra constituida por espesas coladas de basaltos de presunta edad terciaria inferior. Estos basaltos se han depositado sobre rocas antiguas del basamento cristalino de edad Precámbrica-Paleozoica inferior. El relieve de la ladera, a cuyo pie o parte inferior corre la traza, es irregular y sin desarrollo de barrancas.

Fotos 11 - Fuente: elaboración propia. Coladas de basalto sobre ladera izquierda del río Collón Curá.

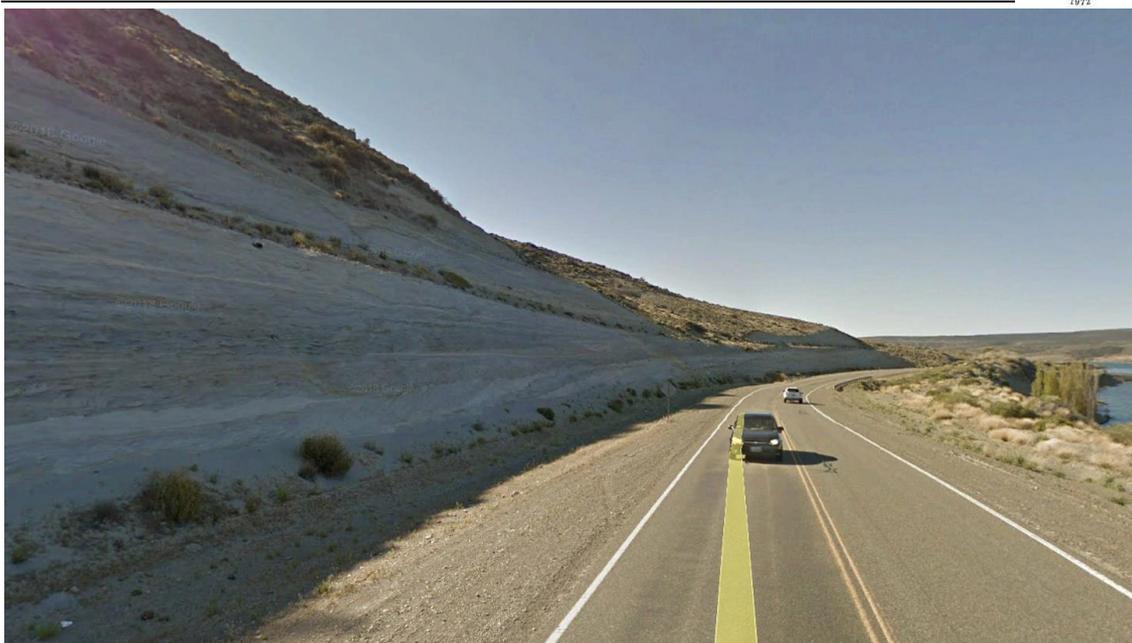
Ladera derecha: está constituida por una sucesión de bancos sedimentarios compuesto por areniscas, pelitas y conglomerados con participación tufítica o tobácea. La edad de estas rocas es Mioceno-Plioceno. Estas capas sedimentarias se hallan cubiertas por un espesor de rodados presuntamente del Terciario superior-Cuaternario. El relieve en esta ladera se caracteriza por altas barrancas que disectan a las capas de rocas sedimentarias cubiertas por rodados de altiplanicie. Es decir, las barrancas cortan el cuerpo mesetiforme de ladera derecha.

Fotos 12 - Fuente: Google Street View. Capas de rocas sedimentarias cubiertas por rodados de altiplanicie.

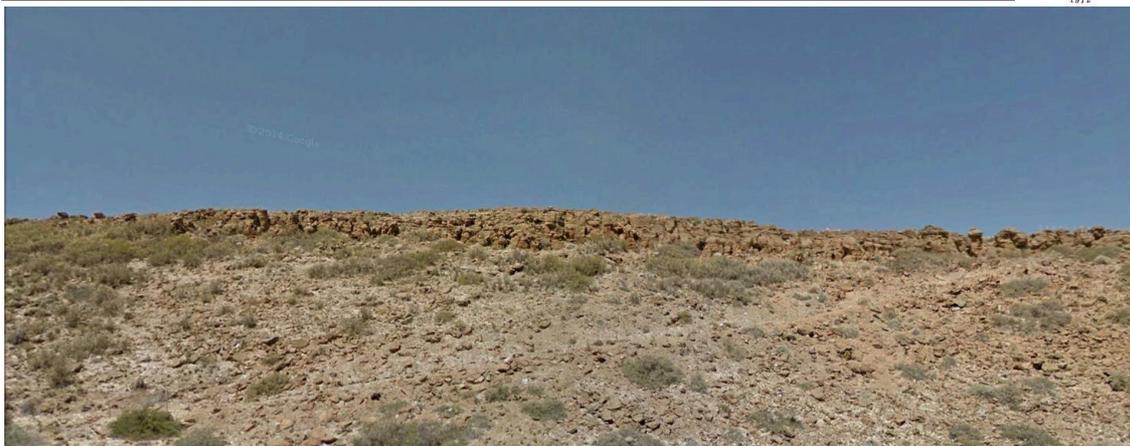
El diaclasamiento es importante. Además de las rupturas irregulares, existen diaclasas sub horizontales correspondientes al flujo original y diaclasas verticales separadas en el orden de un metro con rumbo al cuadrante NE. Este diaclasamiento en los sectores no expuestos directamente, es decir cubiertos o semicubiertos por depósitos de laderas, favorecen la alteración subsuperficial y la desagregabilidad de la roca ante medios mecánicos. Así la referida escasa alteración del basalto se refiere a los farallones o riscos labrados en la colada.

Fotos 13 - Fuente: elaboración propia. Riscos labrados en la colada basáltica.

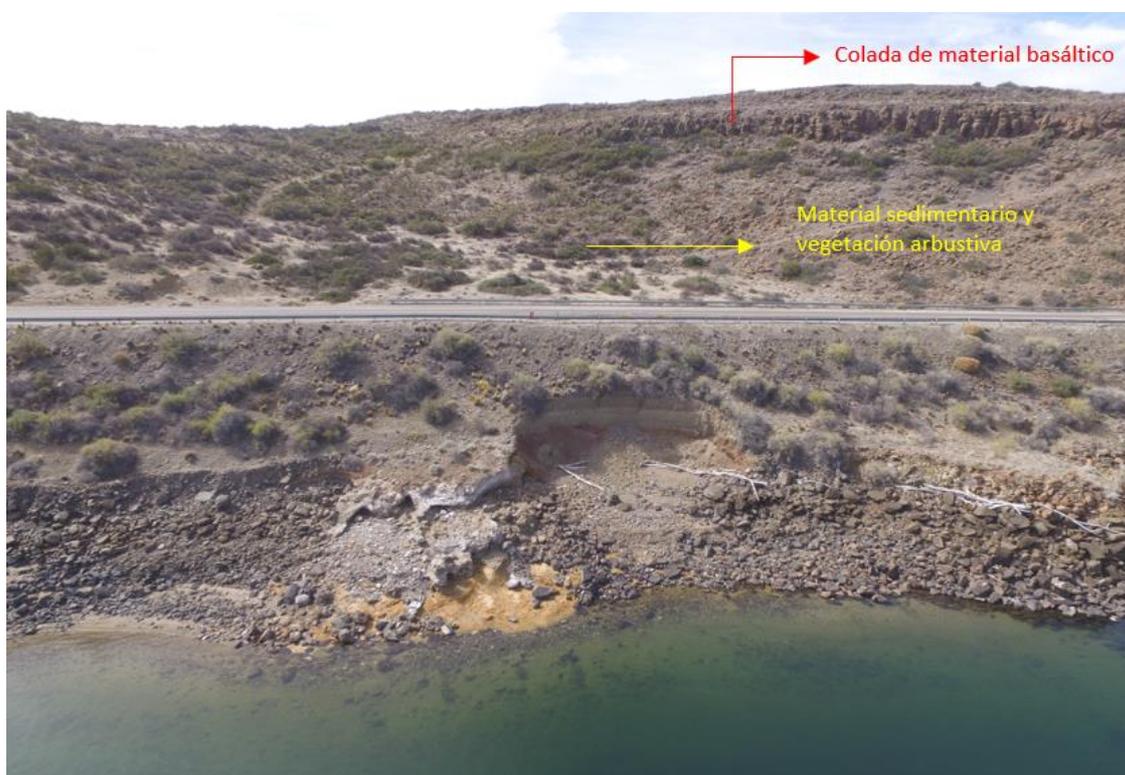
Fotos 14 - Fuente: elaboración propia. Zona de desarrollo de la RN N°234 en la zona de estudio.

A priori, se observa que la traza de la ruta se desarrolla a mitad de ladera sobre un terreno que muestra material sedimentario en su superficie, vegetación tipo arbustiva, rocas que afloran en superficie en forma aleatoria y una colada de material basáltico coronando la meseta.

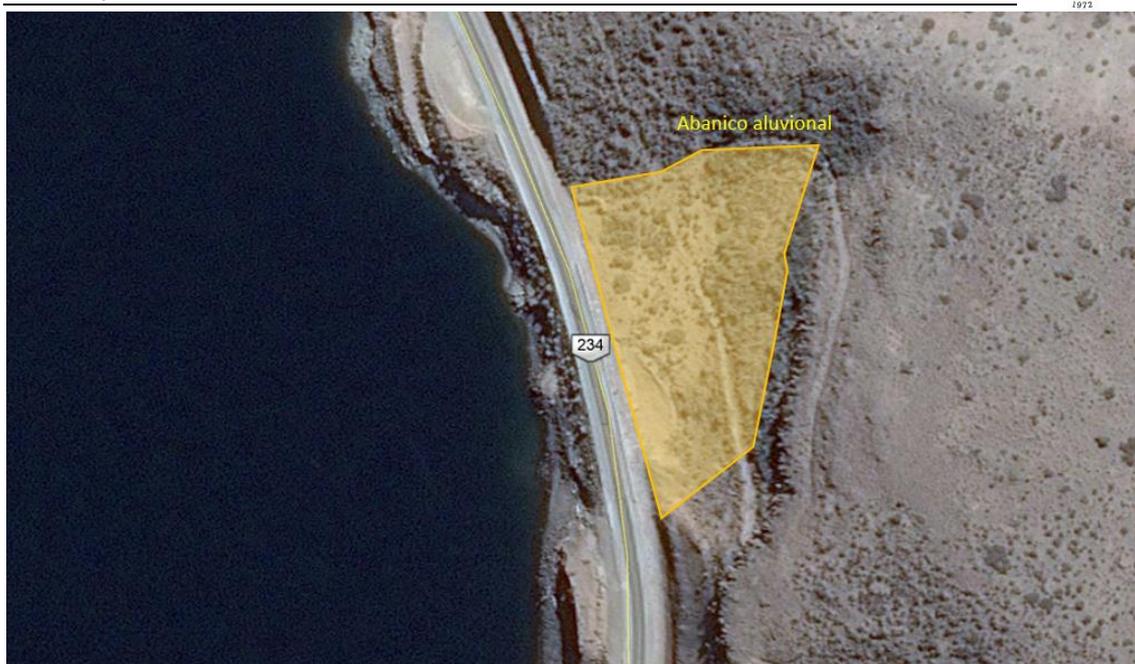
La zona en peligro se encuentra emplazada sobre lo que aparenta ser un abanico aluvional. Las fotos satelitales muestran un acopio de suelo en forma de medialuna con presunta concetricidad con la falla observada en el pavimento. Dicha formación dio a suponer la existencia de una falla geológica o reptación de ladera, sin embargo, la estimación fue descartada por los especialistas que recorrieron la zona.

Ilustración 12 - Fuente: Google Earth. Abanico aluvional.

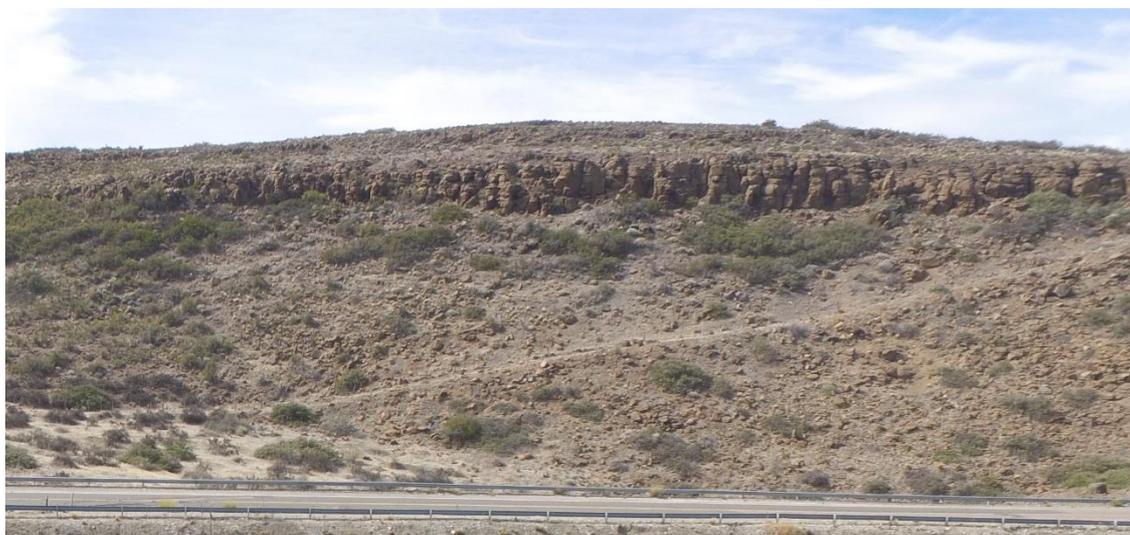
Se accedió a la parte superior de la meseta y se observó una importante meteorización de la colada basáltica, corroborando la inestabilidad de los bloques que se divisan desde la calzada, esto da a suponer que la caída de rocas no afecta la circulación vehicular debido a que la cuneta actúa como berma, captando los desprendimientos.

Fotos 15 - Fuente: elaboración propia. Bloques basálticos.

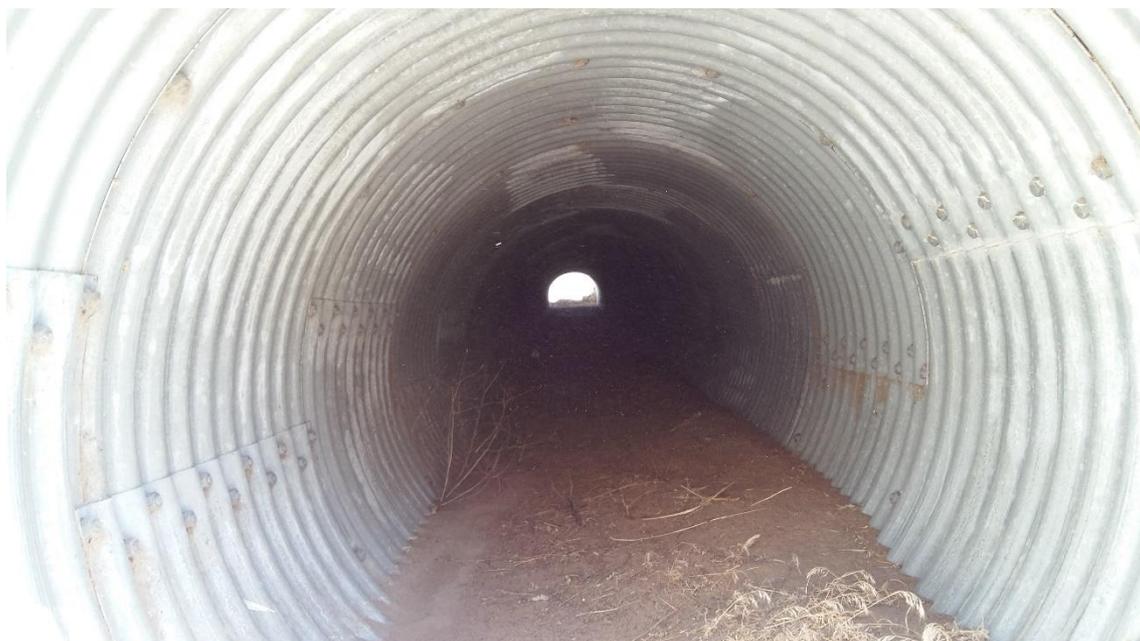
El estado de las alcantarillas refleja un escaso arrastre de sedimentos durante las tormentas. A su vez, se sabe que las lluvias son escasas, y si bien no se ha visitado la zona durante una tormenta, se considera que el flujo del agua de lluvia colectado por la pequeña cuenca, escurre sin problemas por la alcantarilla existente.

Ilustración 13 – Fuente: elaboración propia. Alcantarilla bajo progresiva 56,46 de la RN N°234.

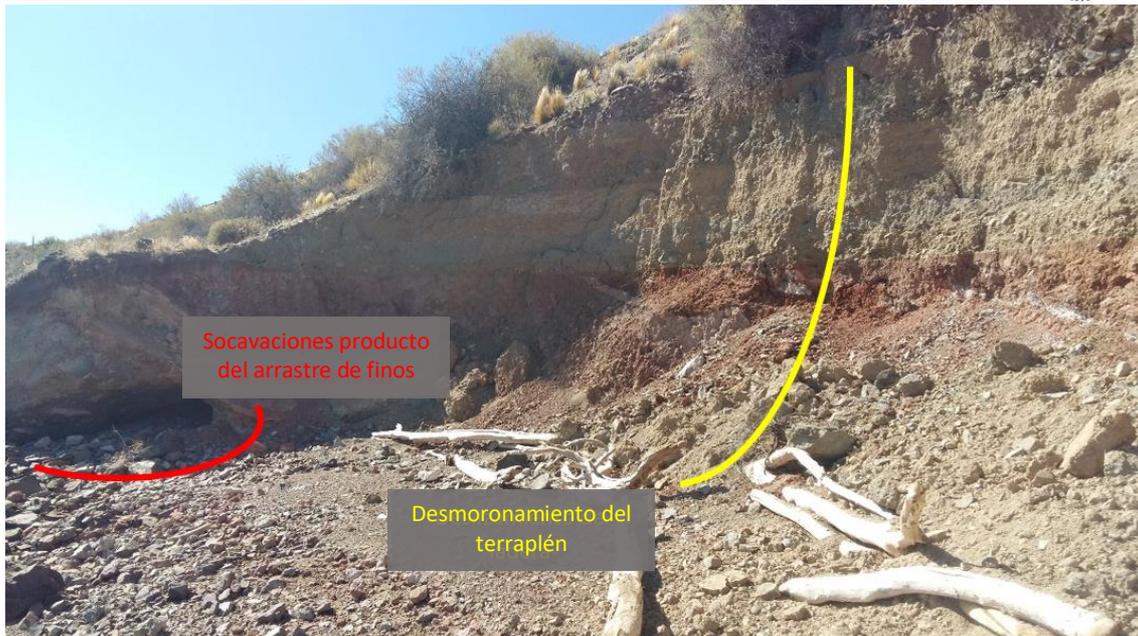
Desde la costa se observan grandes socavaciones que se extienden por el terraplén y penetran entre 1,50 m y 2,00 m hacia el interior del mismo. Se destacan desmoronamientos del terraplén provocados posiblemente por la pérdida progresiva del apoyo debido a las socavaciones ya mencionadas. Este patrón se refleja desde la progresiva 56 aproximadamente, hasta el final de la Ruta Nacional N°234 en el kilómetro 57,45.

Fotos 16 - Fuente: elaboración propia. Deslizamiento y socavaciones.

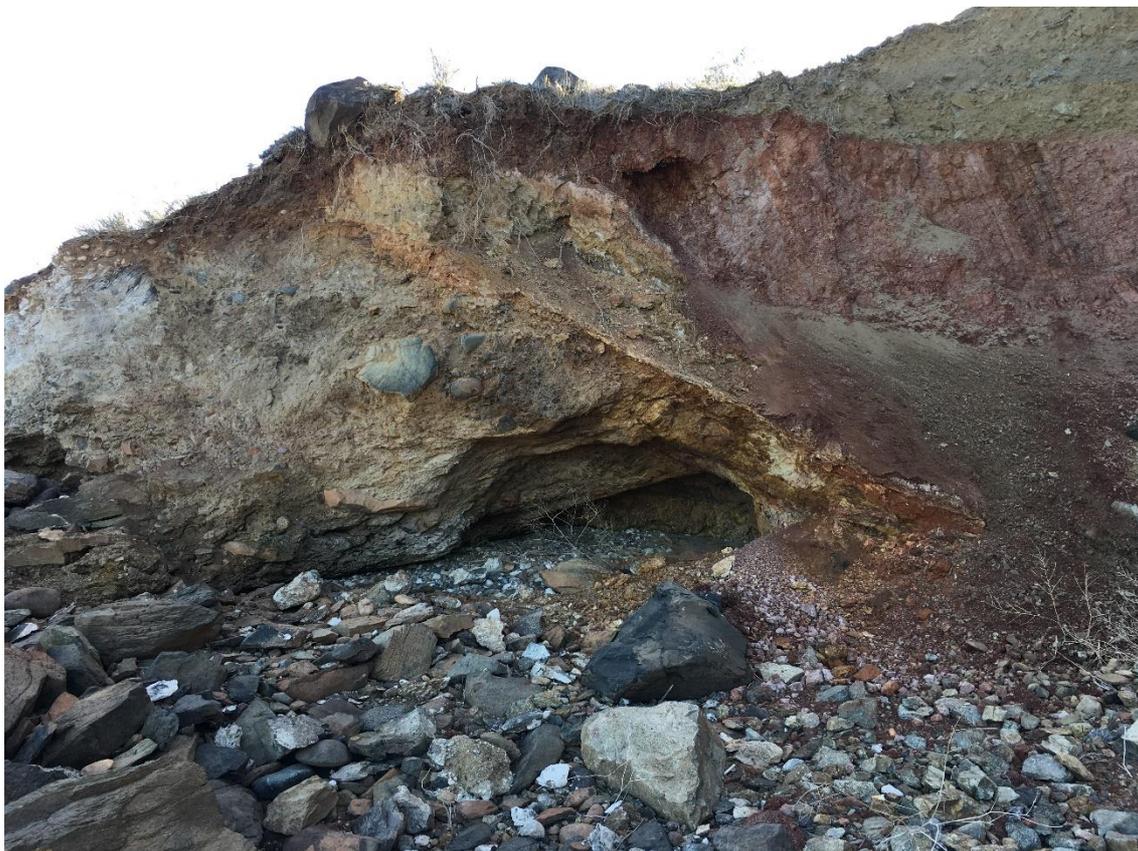
Fotos 17 - Fuente: elaboración propia. Detalle de la socavación un año después de la foto precedente (acusa avance en los desprendimientos).

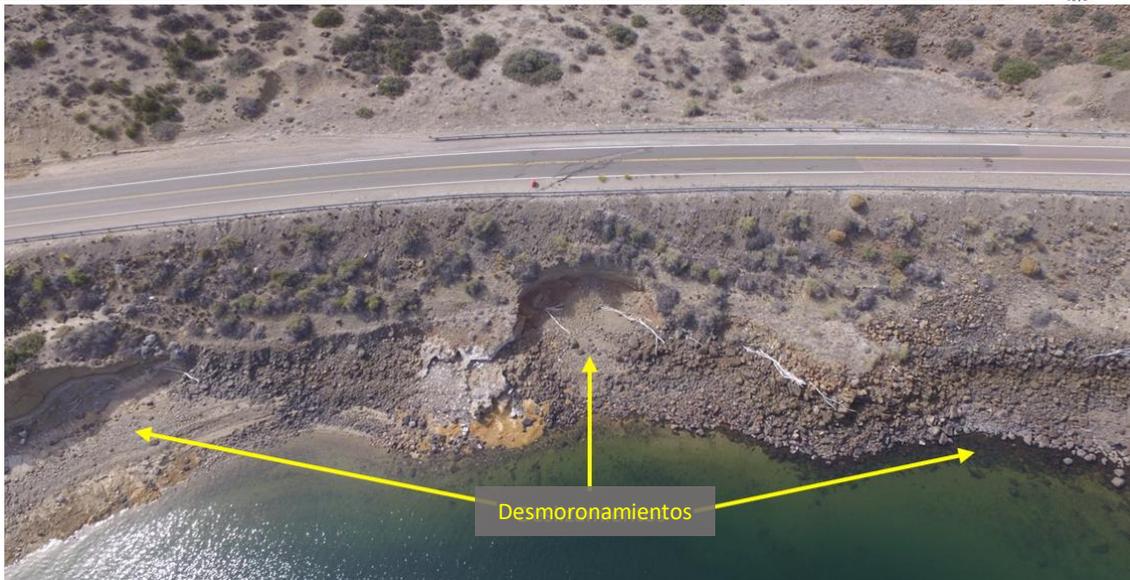
Fotos 18 - Fuente: elaboración propia. Toma aérea de los desmoronamientos.

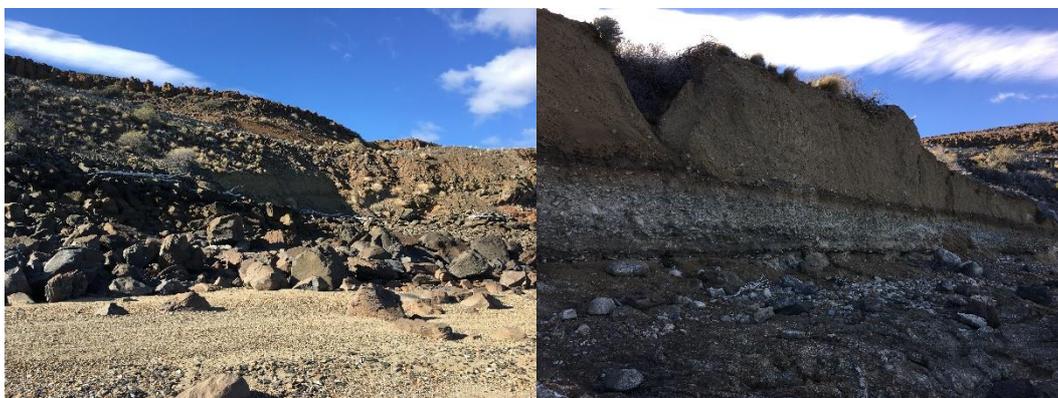
Fotos 19 - Fuente: elaboración propia. Cortes de ladera producto de los desmoronamientos.
