Tesis

**EVALUACIÓN TÉCNICO-ECONÓMICA DE ALTERNATIVAS
PARA LA RECONSTRUCCIÓN DE LA TRAZA DE LA RUTA
NACIONAL NO 234 ENTRE PROGRESIVAS KM 54 Y KM 56**

DEPARTAMENTO DE COLLÓN CURÁ, PROVINCIA DEL NEUQUÉN

El presente trabajo consiste en el planteo y posterior análisis técnico económico de tres alternativas de solución a la falla estructural manifestada en el terraplén de la Ruta Nacional N°234, km 56,48; departamento de Collón Curá, Provincia del Neuquén. Este proyecto surge de la necesidad de brindar una solución definitiva a una problemática que anteriormente había sido atribuida a un error de ejecución en la alcantarilla existente en dicha progresiva.

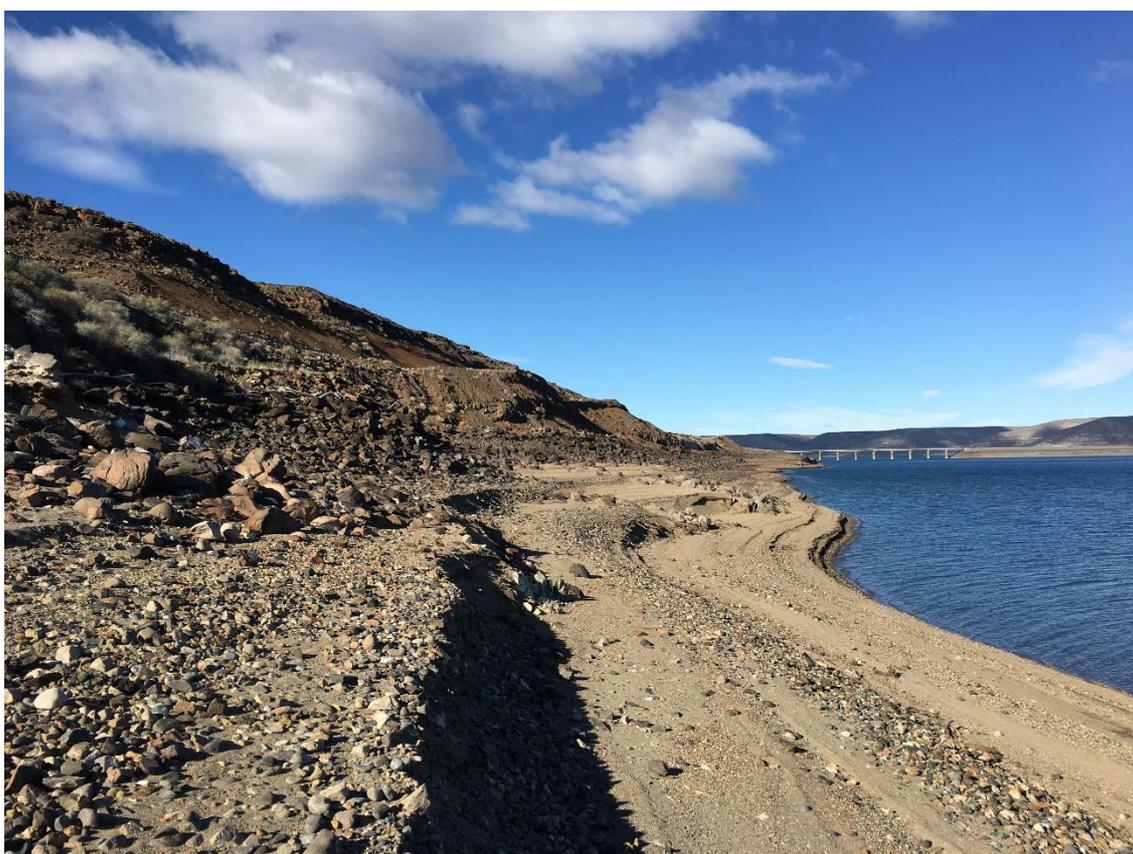
Fotos 20 - Fuente: elaboración propia. Zona de falla con cota de embalse próximo al mínimo normal (576 msnm).

Las fluctuaciones en el nivel del embalse han descubierto una gran extensión de costa conformada por material suelto, hasta unos 4m a 6m por debajo de la cota de máxima creciente en la zona en que se presentan los desmoronamientos.

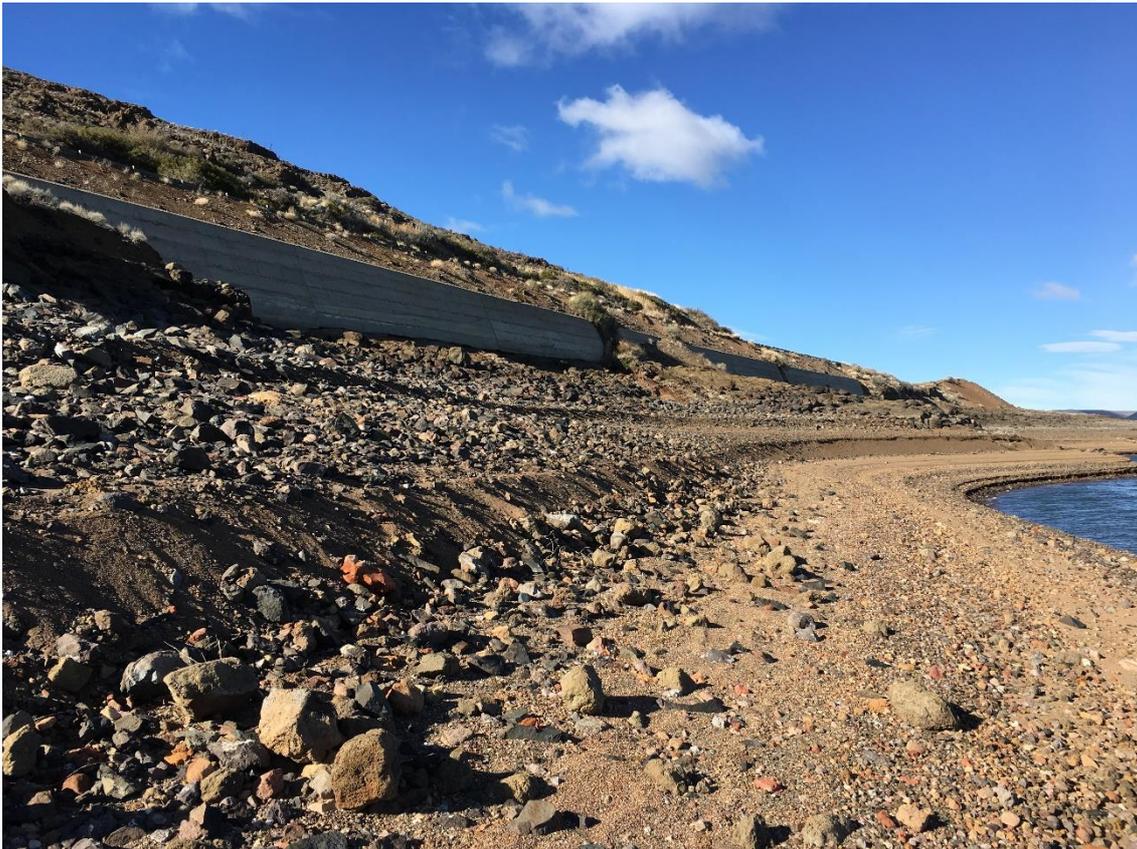
Asimismo, fue posible inspeccionar el muro de hormigón ejecutado metros antes del intercambiador de la intersección de las Rutas Nacionales N°234 y N°237. Se observa que el mismo se encuentra en perfecto estado, sin presentar fisuras o grietas que pudieran indicar una falla estructural ni grandes asentamientos diferenciales. Se pudo observar que el muro presenta un perfil trapezoidal y una altura aproximada de 6m a 8m en las partes más altas, mientras que el trapecio posee una base menor de 0,80m y una mayor de 2m, desarrollándose en una longitud de 180m. A diferencia de la zona donde se presenta la falla, el descenso del agua permite observar un manto de roca firme y no meteorizada que funciona como base de asiento del muro.

Fotos 21 - Fuente: elaboración propia. Muro de contención.

- El muro de hormigón parece haber estabilizado correctamente la ladera, permitiendo inferir que la ejecución de un muro de similares características en la zona a tratar podría estabilizar el terraplén. Cabe considerar que el mismo se encuentra apoyado sobre un manto de roca, mientras que en la zona en peligro se desconoce a qué profundidad se encuentra el estrato firme.

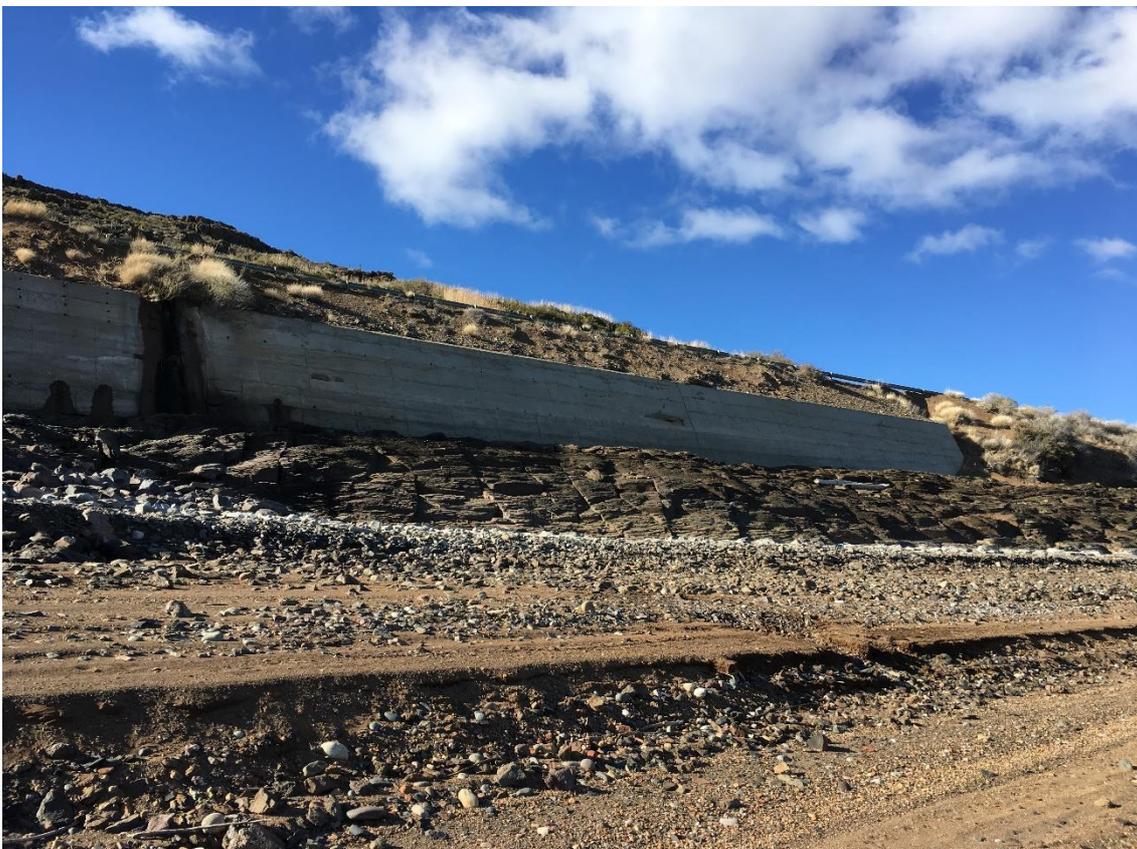
Fotos 22 - Fuente: elaboración propia. Base de asiento del muro sobre roca no meteorizada.

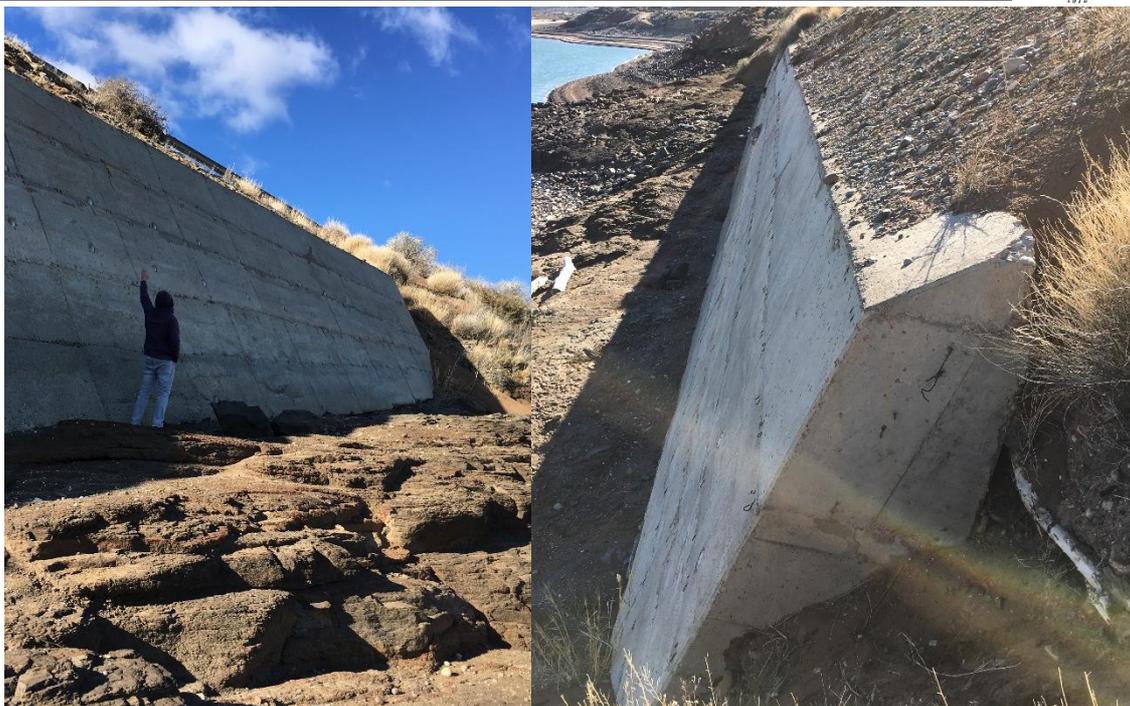
Fotos 23 - Fuente: elaboración propia. Perfil y lado del muro.

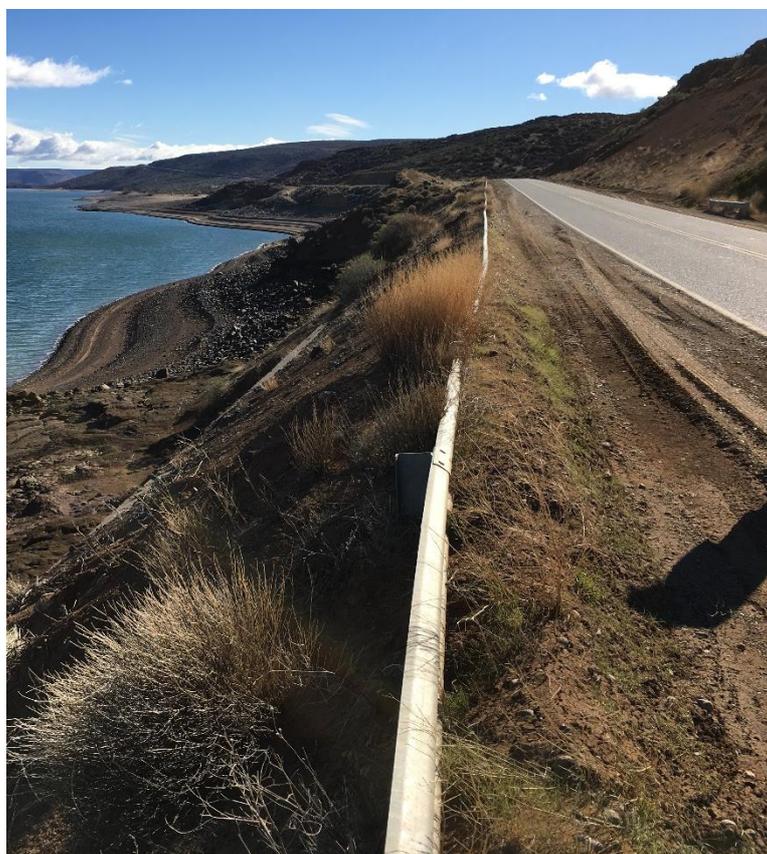
La calzada sobreyacente al muro ya mencionado no presenta deformaciones ni baches que indiquen asentamientos importantes. Y el suelo a los alrededores presenta características similares al de la zona de falla.

Fotos 24 - Fuente: elaboración propia. Muro y calzada.

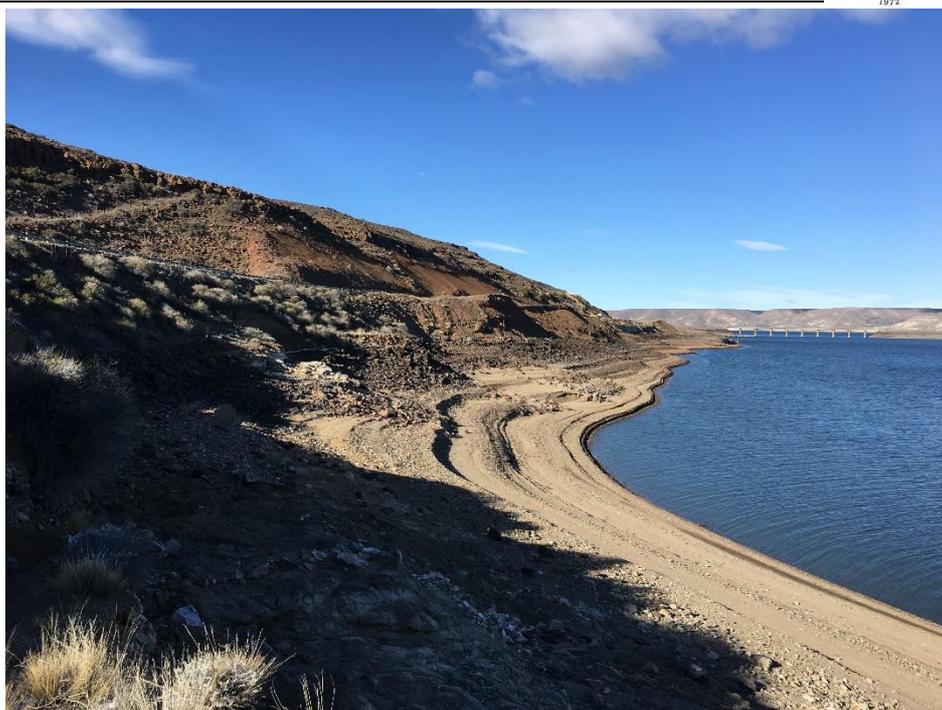
Fotos 25 - Fuente: elaboración propia. Playas aterrazadas por debajo de la cota 590 msnm.

- Se considera que este dinamismo, genera socavaciones en la base de fundación del terraplén, provocando que este se desmorone. Como se mencionó anteriormente, este comportamiento se observa a lo largo de 1,7 km indicando que no es el terraplén de la ruta lo que está fallando, sino que, debido a la deficiencia en la protección de las márgenes, es el suelo bajo el mismo el que es arrastrado por el agua, quitando estabilidad al terraplén y provocando los desmoronamientos y el asentamiento diferencial que se observa en la calzada.

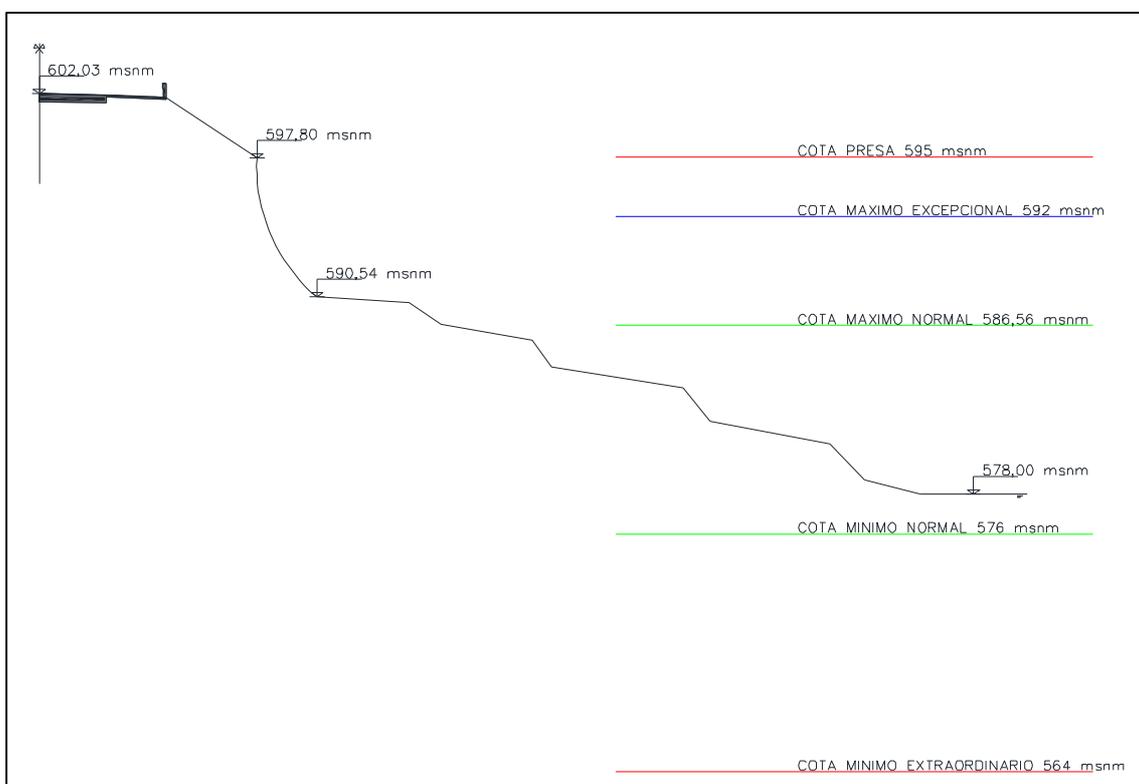
- A partir de cotas características del área en estudio se puede observar que el desmoronamiento se desarrolla desde la cota 597,80 msnm hasta el pie de terraplén ubicado en cota 590,54 msnm. Si comparamos dichos valores con los niveles característicos del embalse, podemos observar que el pie del desmoronamiento se encuentra un metro y medio por debajo de la cota de nivel máximo excepcional (592 msnm) y cuatro metros por encima de la cota de máximo normal (586,59 msnm). Estos valores, indican que el nivel del embalse se torna peligroso para la estabilidad de la ruta luego de superar el nivel máximo normal, mientras que, si el mismo se mantiene por debajo de dicha cota, la interacción del agua con el terraplén resulta escasa o nula.

Ilustración 16 – Fuente: elaboración propia. Croquis de niveles de la presa respecto al deslizamiento.

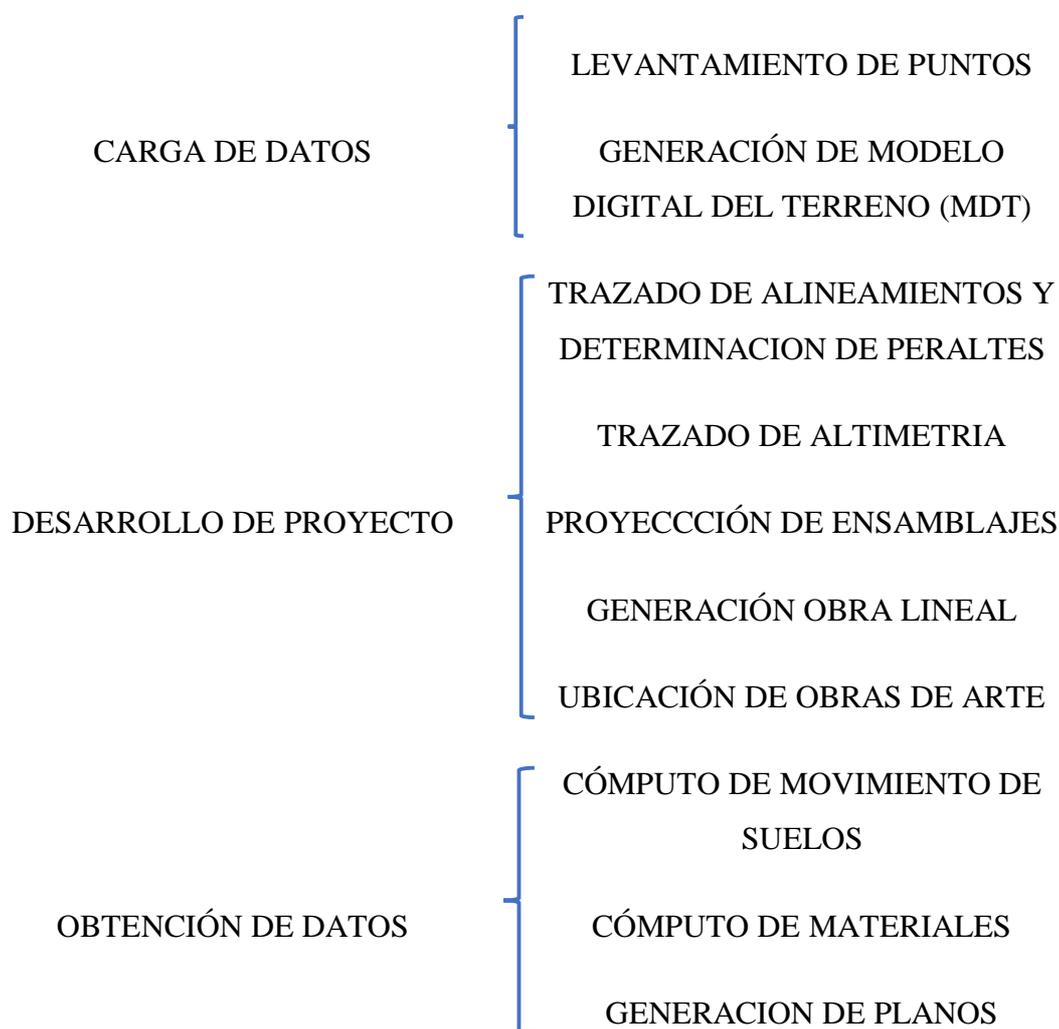
Los proyectos se realizarán mediante el programa de diseño asistido por computadora Autocad Civil 3D de la empresa Autodesk, a partir del esquema de trabajo presentado a continuación, el cual se divide en tres etapas:

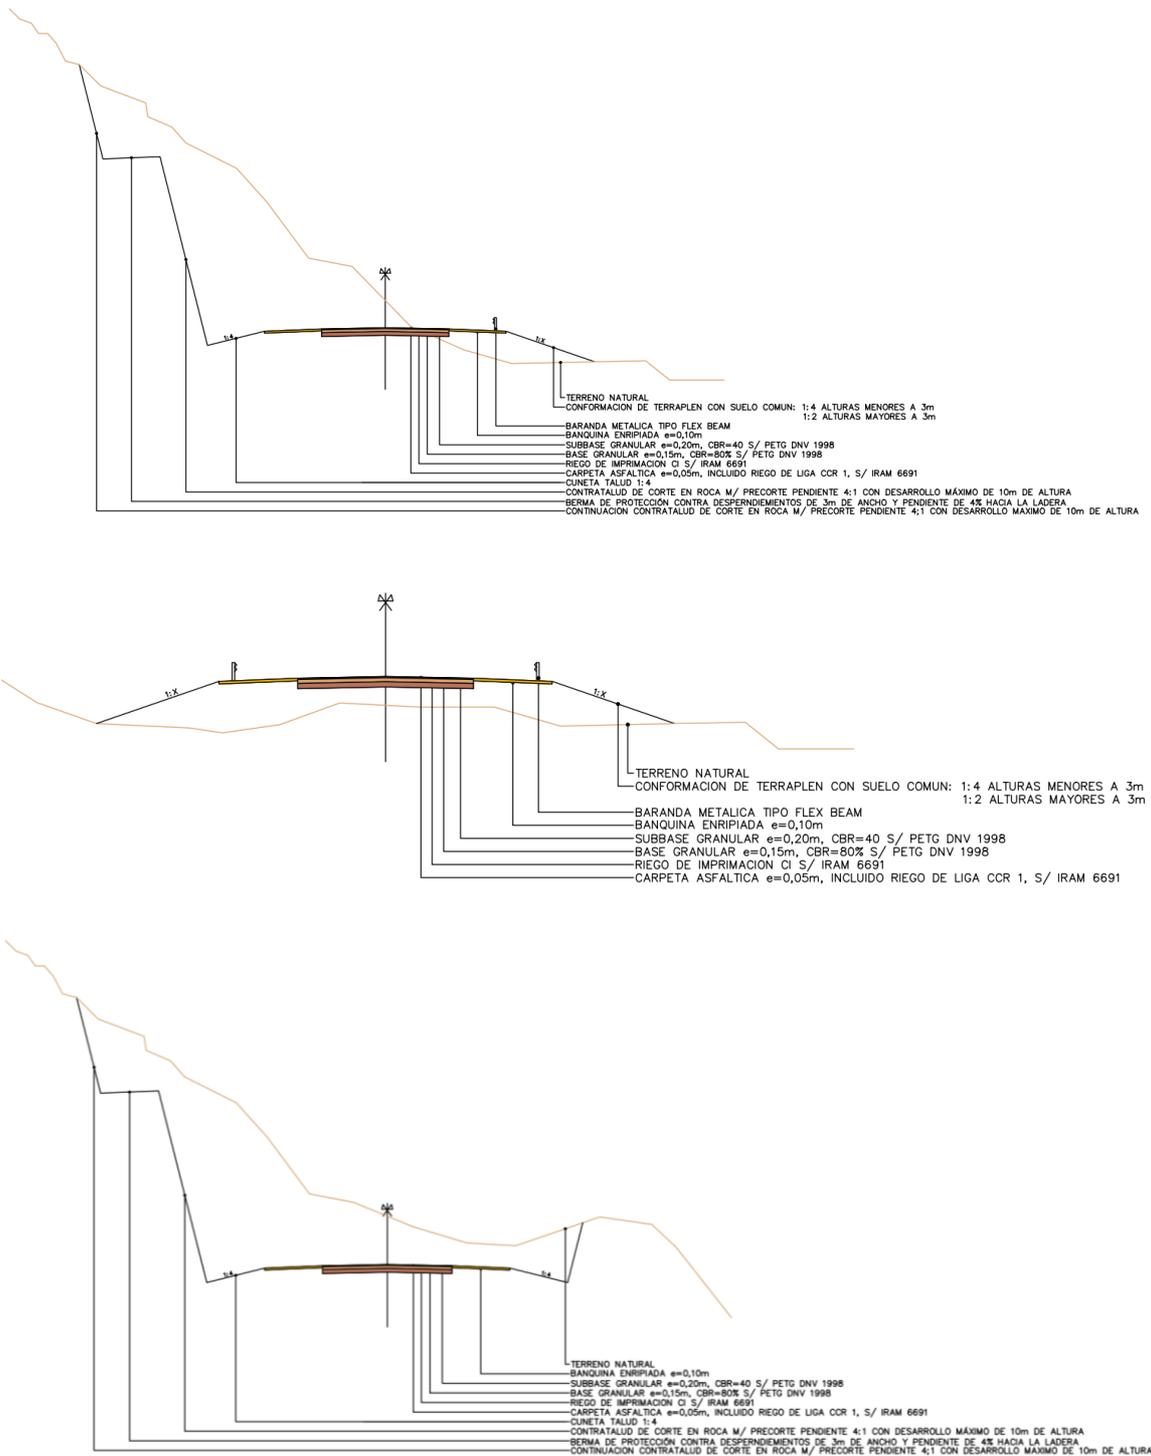
En base a las pautas mencionadas anteriormente se establecen los perfiles de obra para los casos de desmonte, terraplén y semidesmonte, para las tres alternativas estudiadas:

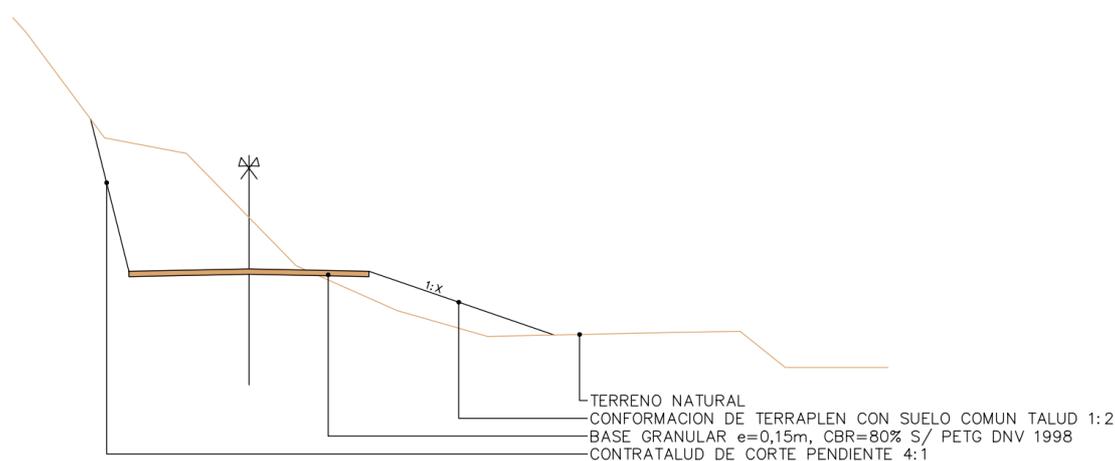
Para el caso particular de la primera alternativa, se define también el perfil característico del camino de servicio a construir que permitirá mantener la ruta en condiciones de transitabilidad mientras se llevan a cabo los trabajos de reconstrucción de la calzada en su actual emplazamiento. Dicho camino se plantea de forma tal que asegure la circulación tanto de vehículos livianos como pesados, siendo proyectado de tal forma que permita el cruce de dos vehículos pesados circulando en sentidos opuestos, constando por ende de dos trochas de 3,50m de ancho, terraplenes con taludes 1:2, y en las zonas de corte de ladera se proyectan los taludes con pendiente 4:1.

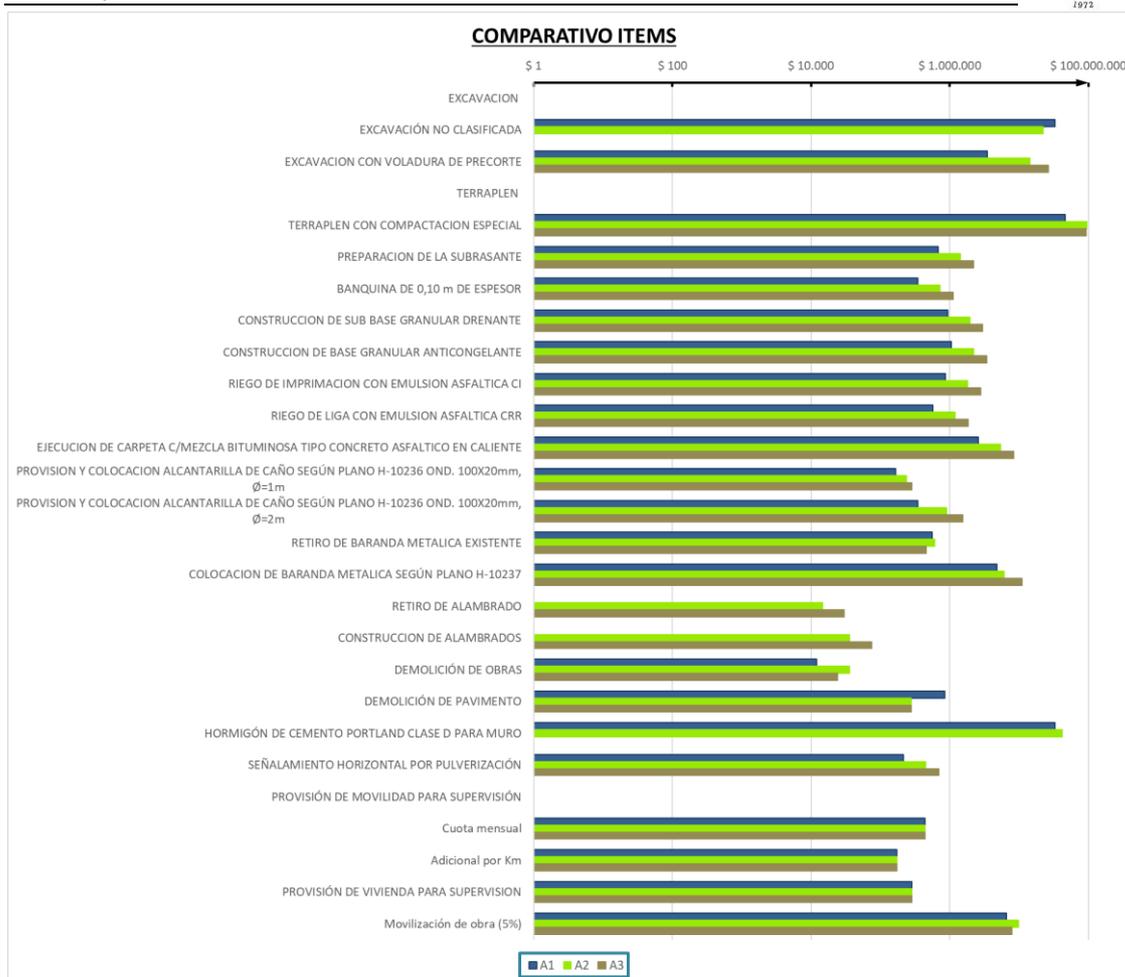
Con el objeto de simplificar las comparaciones de los costos de ejecución de cada una de las tareas que hacen a las obras, se presenta un gráfico de barras en donde quedan representados los costos de ejecución de cada tarea en función de cada alternativa. La escala de costos es logarítmica para permitir visualizar los montos más chicos.

Gráfico 1 - Fuente: elaboración propia. Gráfico comparativo de costos de ejecución de cada alternativa por ítem.

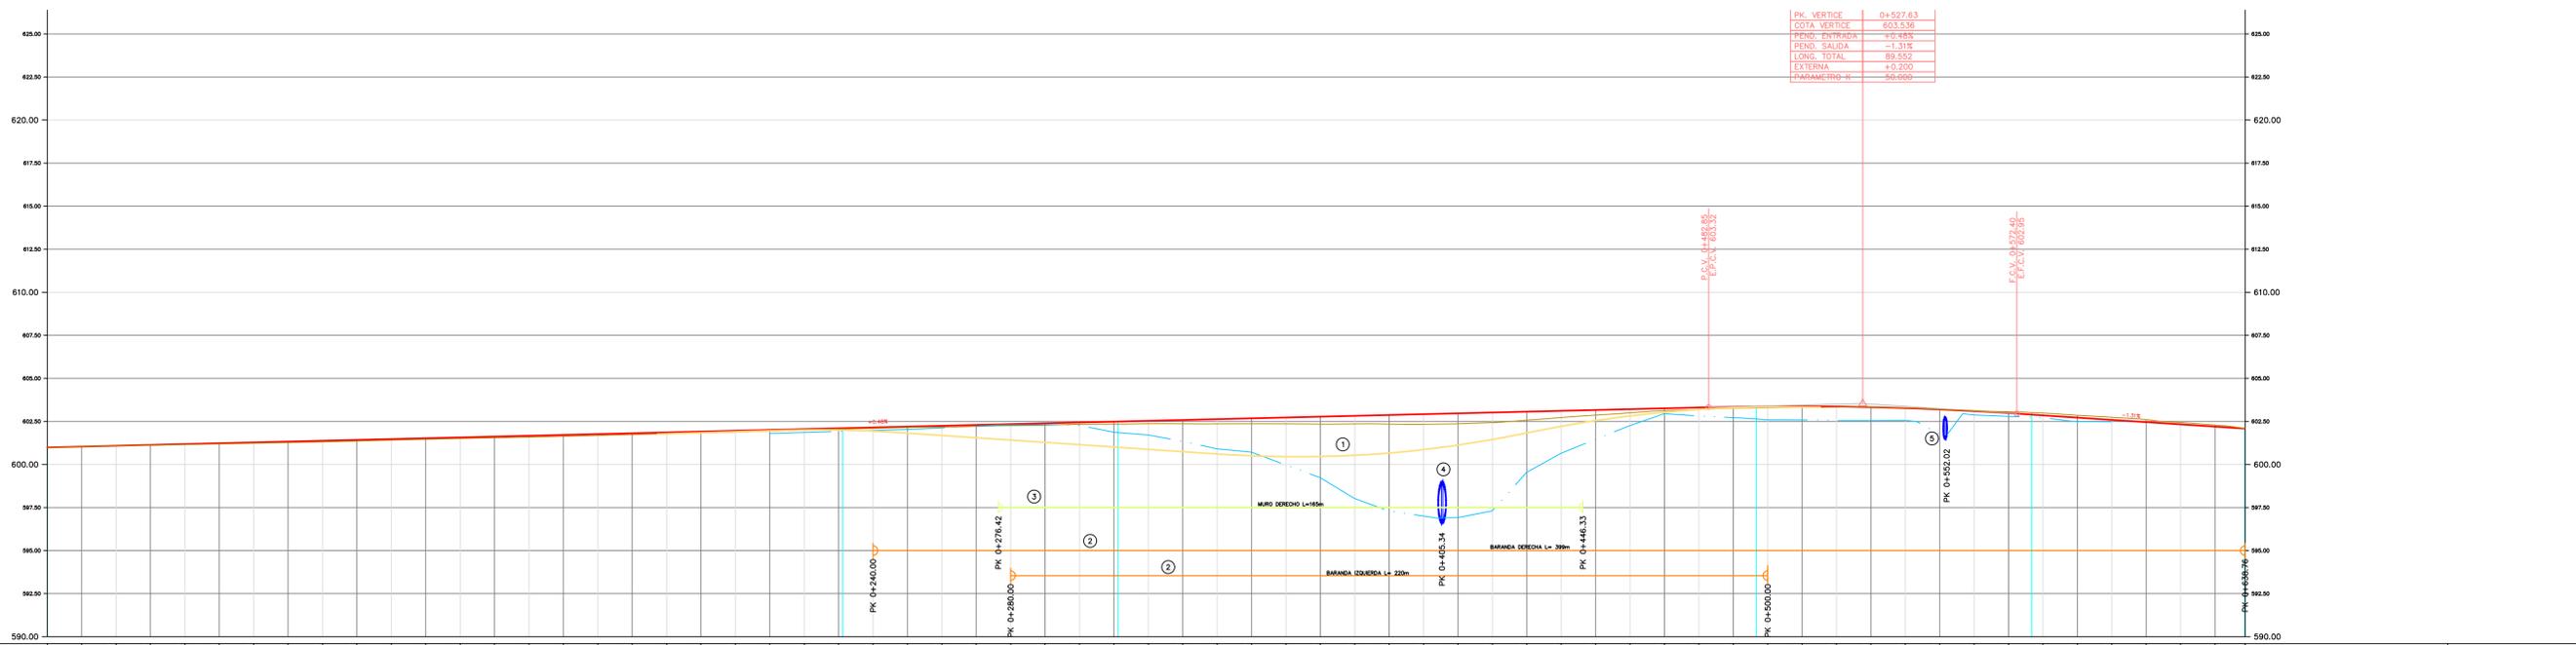
PK VERTICE	0+527.63
COTA VERTICE	603.536
PEND. ENTRADA	+1.48%
PEND. SALIDA	-1.31%
LONS. TOTAL	89.552
EXTRINSA	+0.200
PARAMETRO H	50.000
