UNIVERSIDAD NACIONAL DEL COMAHUE

**Caracterización de la soldadura
cuproaluminotérmica en cañerías de
conducción para la protección catódica.**

PROYECTO INTEGRADOR PROFESIONAL

Neuquén, 2020

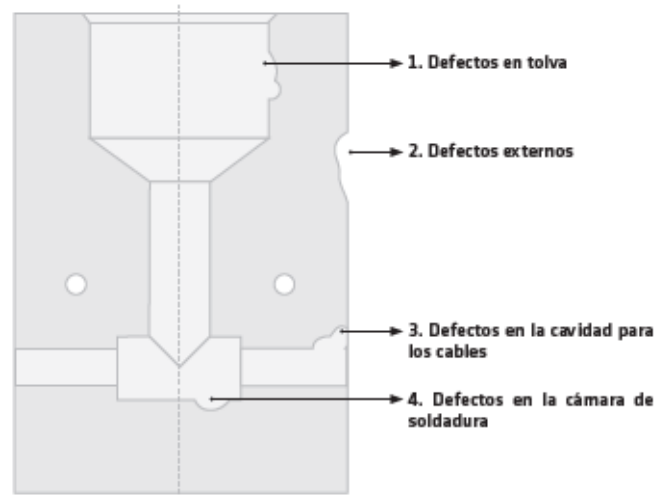
Figura 3.3: Posibles defectos en el molde de grafito para la soldadura cuproaluminotérmica [18].

Algunos de los defectos más comunes en el molde se pueden apreciar en la Figura 3.3. Estos defectos deben ser evitados, ya que pueden afectar el correcto funcionamiento del molde y la calidad de la unión.

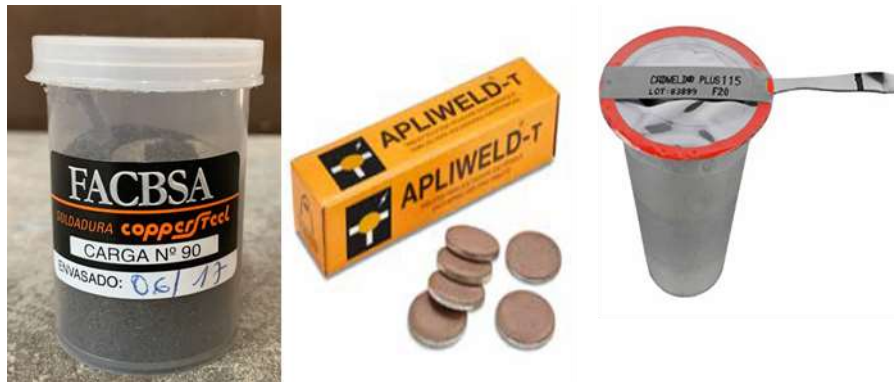
Figura 4.1.: a) Recipiente plástico utilizado en la soldadura clásica [23]. b) Compuesto de soldadura con formato en tabletas [18] c) Cápsulas CADWELD PLUS.

Se utilizaron dos diámetros del cable conductor de cobre: 3,5mm y 8mm, es decir 10mm² y 50mm² de sección transversal, respectivamente. Se modificaron la cantidad y la marca de pólvora y fundente utilizados en el proceso de soldadura, siendo FACBSA y CADWELD las empleadas. También se modificó el crisol utilizado, siendo el mismo seleccionado de acuerdo con el diámetro del cable de cobre a soldar. Por último, se utilizaron dos presentaciones de envase de carga: la clásica en envase de plástico, marca FACBSA, y en cartucho sellado, conocido como CADWELD PLUS. Estos se observan en la Figura 4.1. a) y 3.1. c)

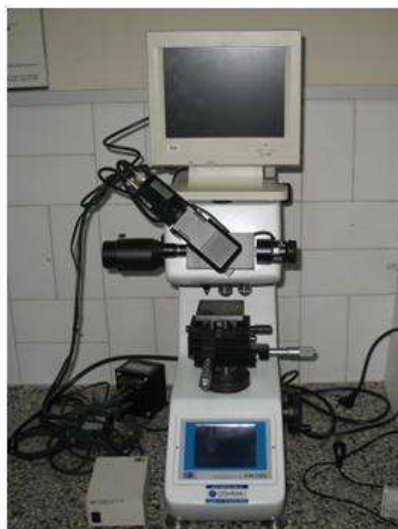
Figura 4.7: Microdurómetro FUTURTECH FM-700

Luego de las observaciones microscópicas, se realizó un barrido de microdureza Vickers en cada una de las probetas, utilizando un microdurómetro FUTURTECH FM-700 que se muestra en la Figura 4.7. Las pruebas fueron realizadas con una carga de 1Kg por 10 segundos, con una distancia de 0,5mm entre cada impronta, de acuerdo con la norma ASTM E384-17 [24]. Las mediciones fueron realizadas sobre el acero, en la zona afectada por el calor.

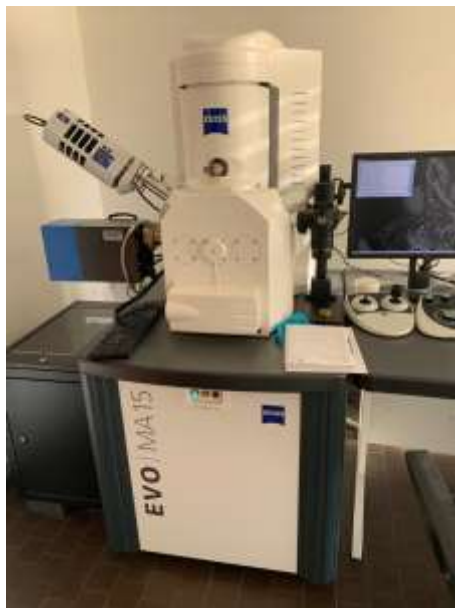
Figura 4.9: SEM ZEISS EVO-MA 15 utilizado.

Para la caracterización por SEM se utilizó un microscopio marca Zeiss, modelo EVO-MA 15 equipado con espectrómetro para microanálisis químico semicuantitativo por energía dispersiva (EDS –*Energy Dispersive Spectrometry*) marca Oxford, modelo X-MaxN, perteneciente al Laboratorio de Microscopia Electrónica de Barrido y Difracción de Rayos X del IIPG (Instituto de Investigación de Paleobiología y Geología) de la Universidad Nacional de Rio Negro (UNRN). El mismo puede observarse en la Figura 4.9

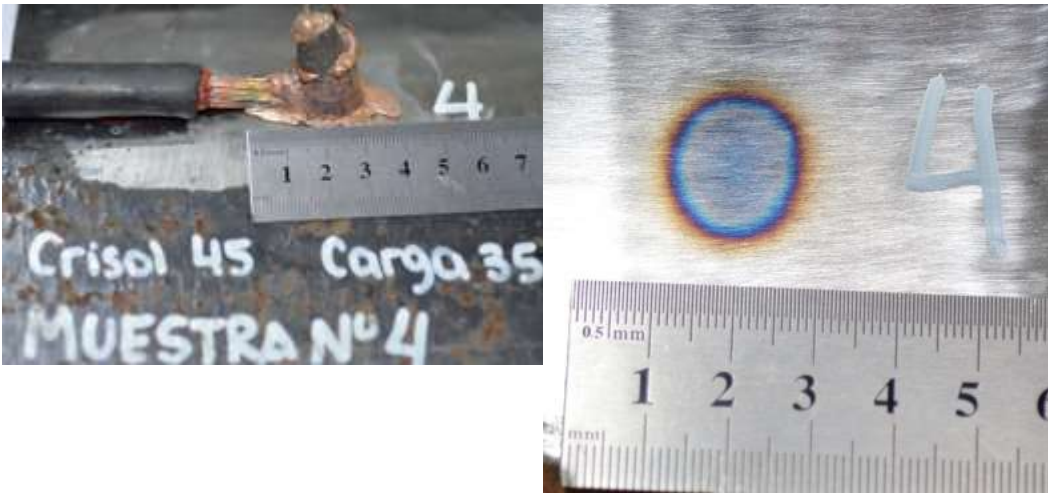
<p>Soldadura alta, se ve separación entre la escoria y el cobre. Se desplazó poco cobre fundido hacia el lado del cable. Teñido térmico moderado-fuerte</p>

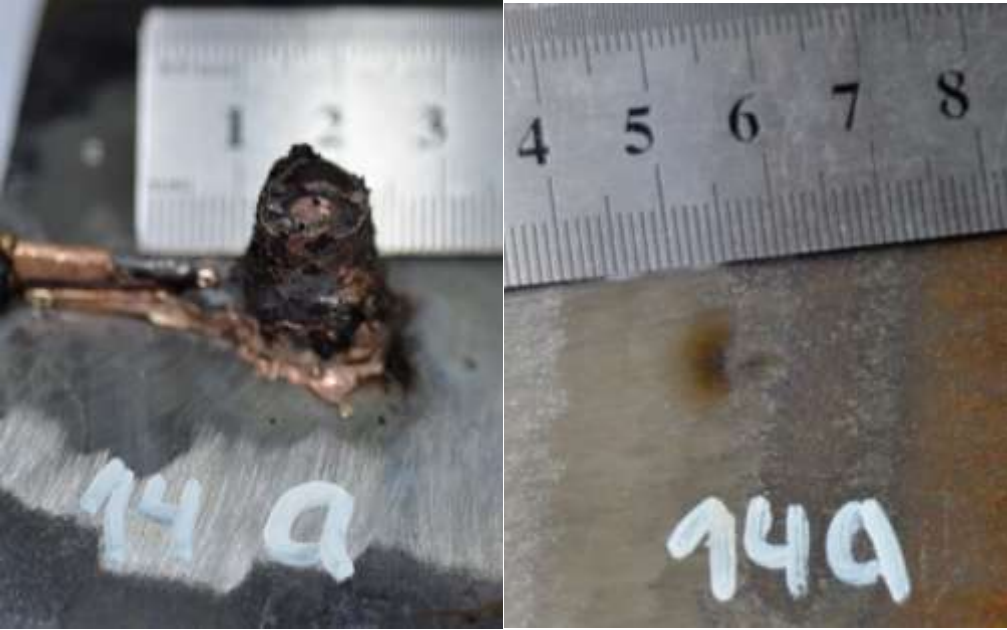
<p data-bbox="352 987 1385 1070">Soldadura de altura media. Mucha escoria no homogénea. Hubo desplazamiento de cobre fundido hacia el cable. Teñido térmico leve.</p>
14 b

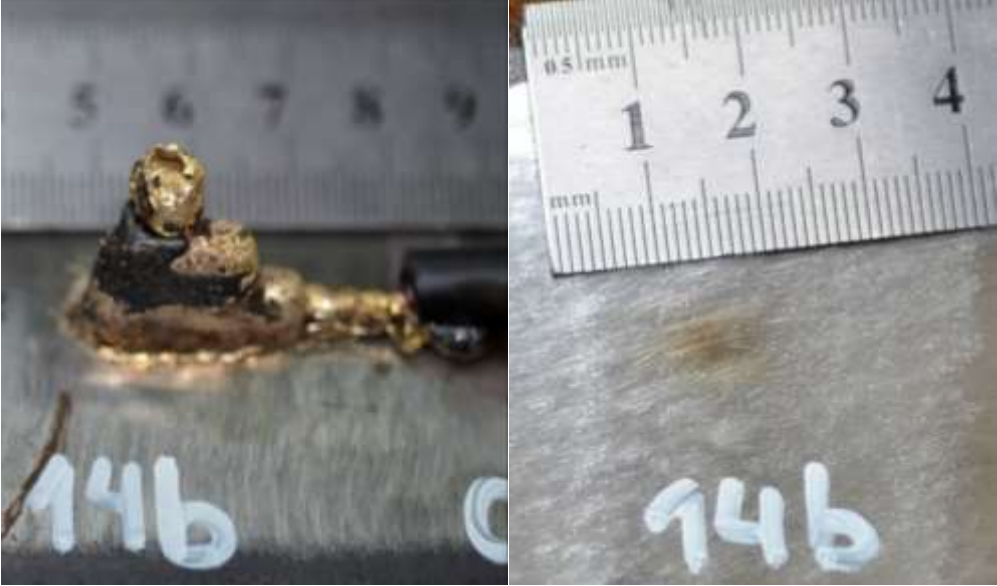
<p data-bbox="360 1704 1377 1850">Soldadura de altura media con forma característica debida al crisol, con desplazamiento de cobre fundido hacia el cable. Se ve escoria no homogénea y el metal fundido presenta coloración dorada. Teñido térmico muy leve.</p>

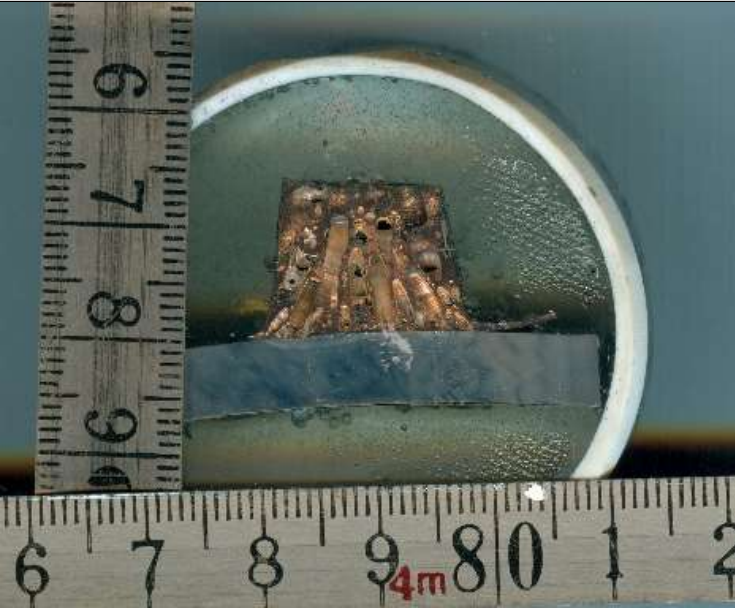
<p data-bbox="347 1305 1409 1391">Se observa unión metálica, aunque se dificulta apreciarlo porque hay presencia de suciedad.</p>
4

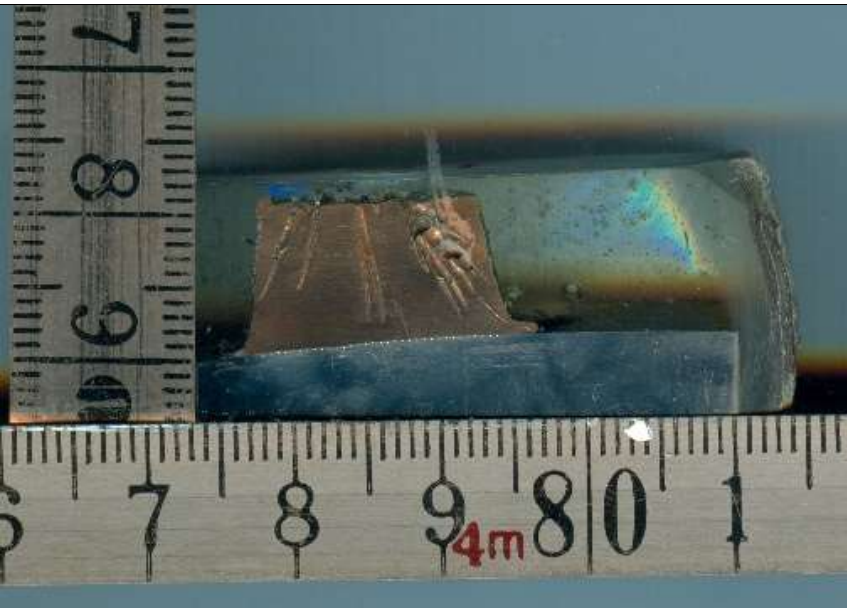
N° de muestra	Observación
	Se observa penetración del cobre en el acero en gran parte de la superficie de la muestra
5

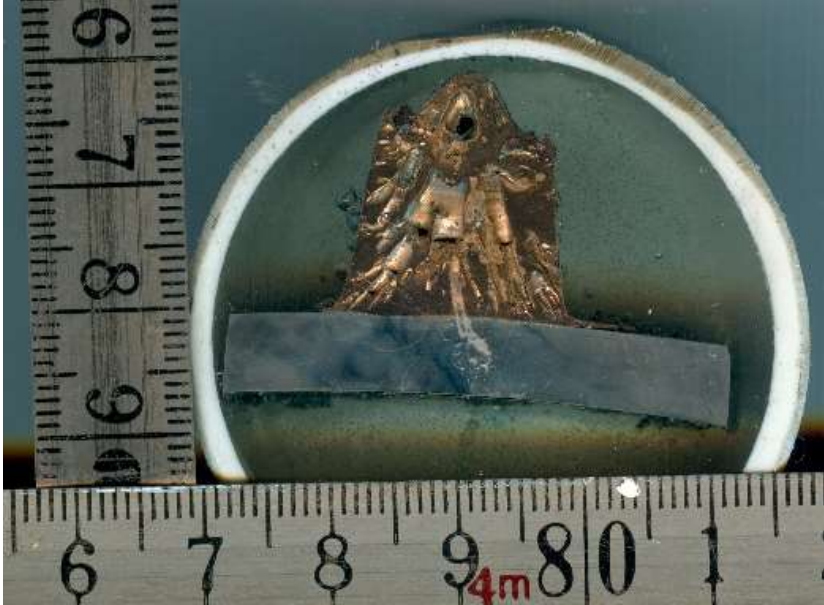
<p data-bbox="347 1070 1406 1160">Se observa que hay penetración del cobre en el acero hacia el lado izquierdo de la muestra. Se observa gran porosidad hacia la parte superior de la soldadura.</p>
7

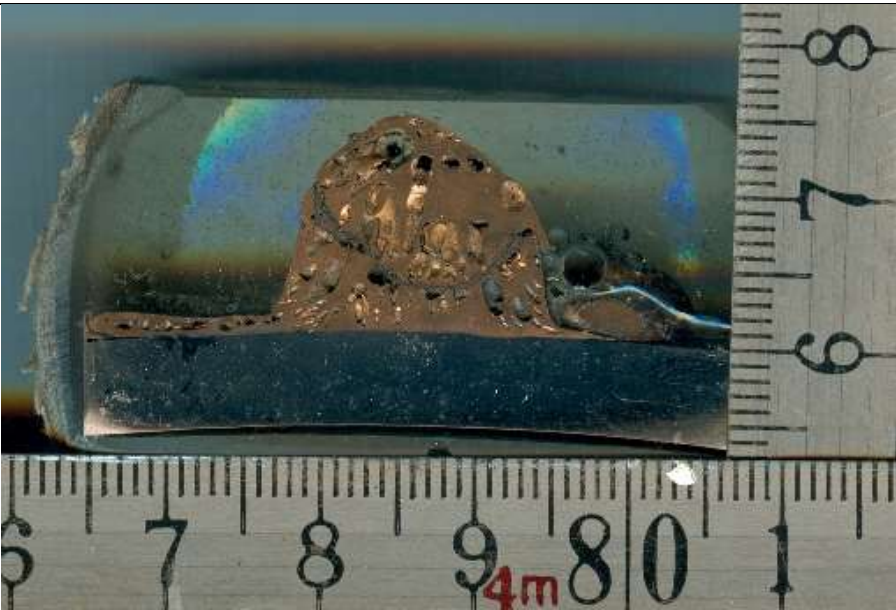
<p data-bbox="365 1803 1386 1892">No se observa unión, se observa suciedad a lo largo de toda la superficie. Gran porosidad hacia la parte superior.</p>

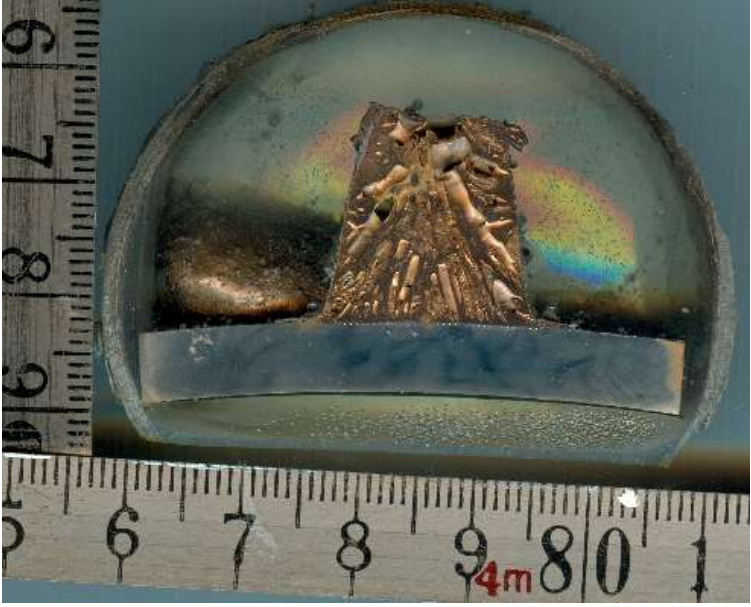
<p>Se ve buena penetración en mitad de la muestra. Luego se observa suciedad y contacto entre metales sin penetración del cobre. Gran porosidad en toda la soldadura.</p>
10

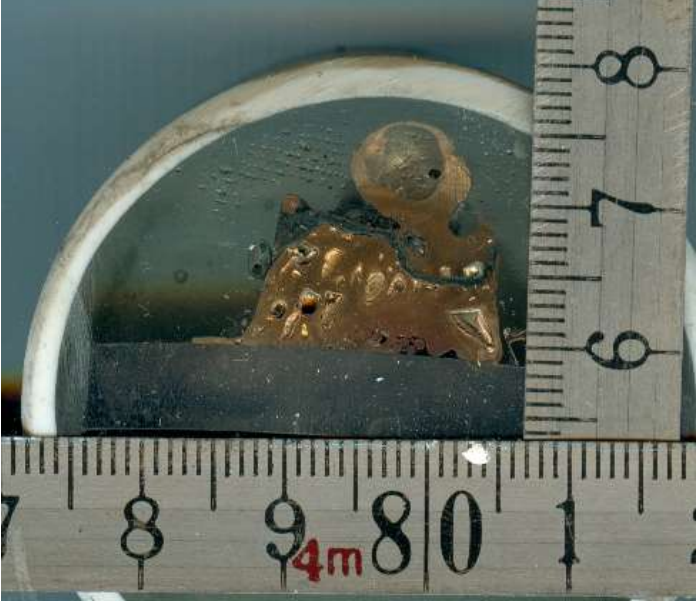
<p>No se fundió el cable. No se observa penetración en ningún sector.</p>
11

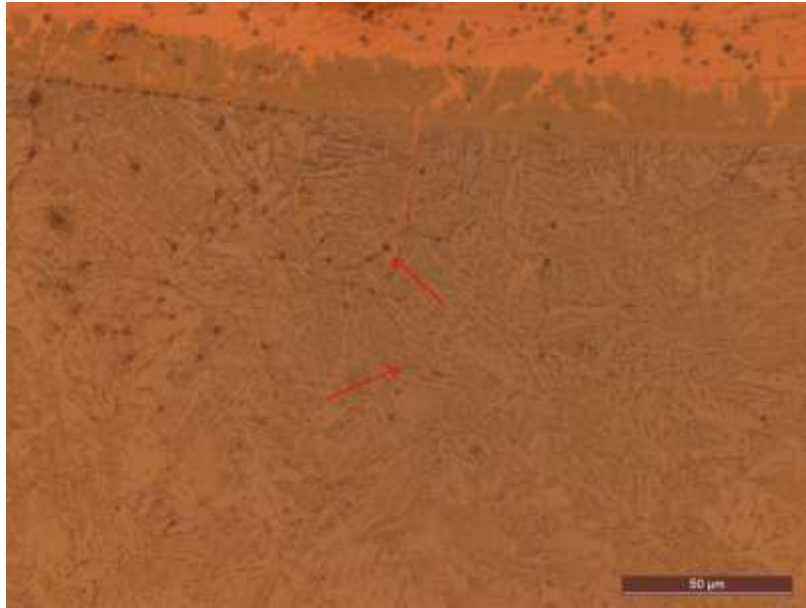
Luego de ser atacada, se puede observar con mayor claridad la formación de la interfase que evidencia la unión metalúrgica (Figura 5.2). Además, se puede observar la estructura del metal base, y en él difusión de cobre en borde de grano. Se ve una gran penetración de cobre en uno de los extremos de la pieza.

Figura 5.2: Microscopía óptica de la muestra M1 con ataque químico

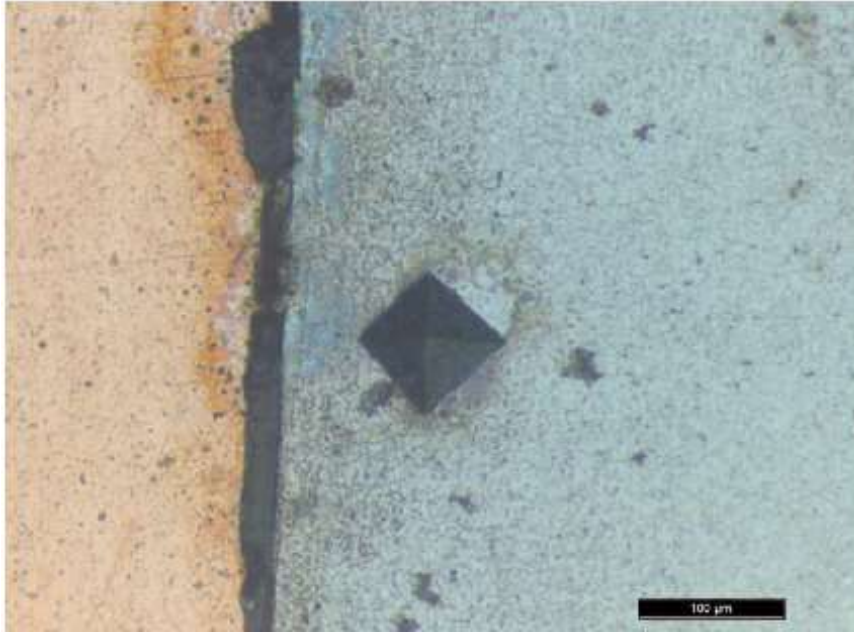
Figura 5.20: Micrografía de a muestra M8 en la zona de menor microdureza medida

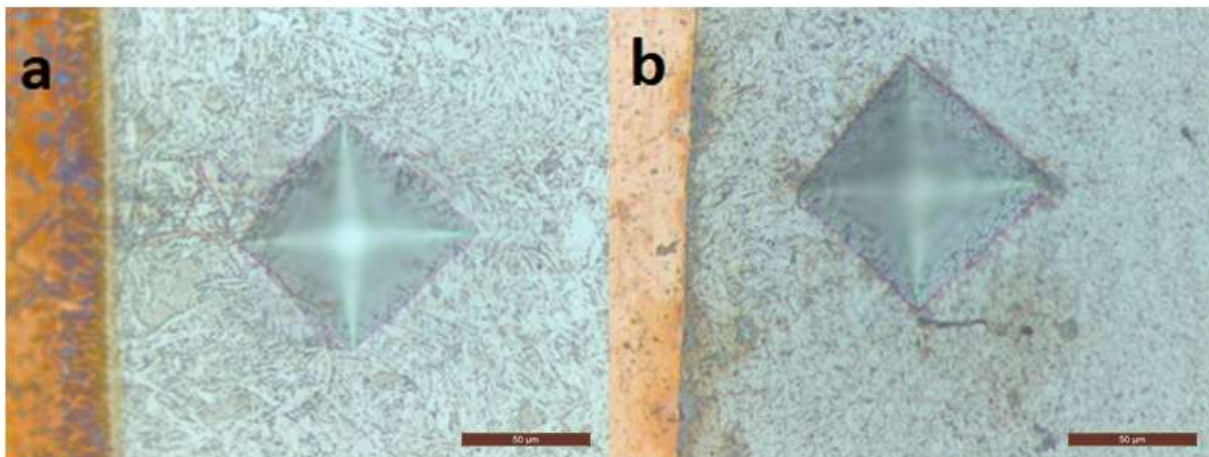
Figura 5.21: muestra M13 a) Micrografía en la medida de dureza máxima (211,1 Vickers) b) Micrografía en la medida de dureza mínima (172,2 Vickers)

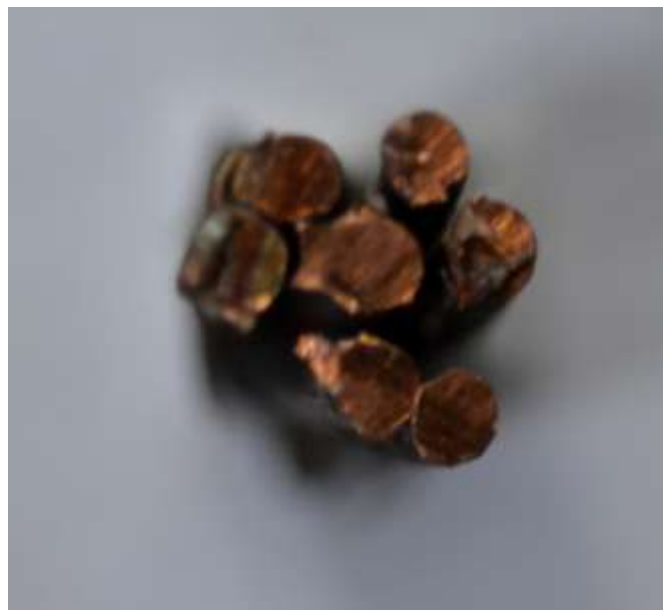
Figura 6.1: Cable conductor de 50mm^2 utilizado en el primer PIP.

Una de las posibles razones que explica estos resultados es la distinta configuración de los cables de cobre utilizados en cada caso. Si bien ambos tienen el mismo diámetro (por ende, misma sección transversal), la disposición de los cables delgados que lo componen es diferente, como se ilustra en la Figura 6.1., 6.2. y 6.3.

Se observa claramente que, en el primer conductor (Figura 6.1), el cable está formado por 7 cables más delgados que lo componen, mientras que en el segundo conductor el cable está formado por 7 grupos de aproximadamente 15 cables cada uno (Figura 6.2). Esta diferencia de diámetro en los cables pequeños que componen al conductor puede influir en el proceso, ya que los cables más delgados se funden con más facilidad que los cables más gruesos, dando lugar a una mayor unión y a mejores resultados.

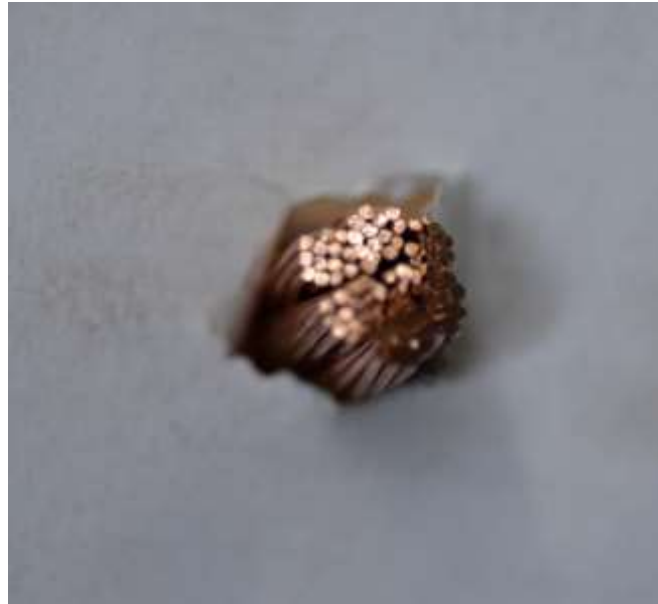
Figura 6.2: Cable conductor de 50mm² utilizado en el segundo PIP.
