“Caracterización de fallas en un acero AISI-  
SAE 4140 templado y revenido, soldado y con  
recubrimiento de cromo utilizado en la  
fabricación de rotores de bombas de cavidades  
progresivas.”

**PROYECTO INTEGRADOR PROFESIONAL**

**CARRERA: INGENIERIA MECANICA**

**Neuquén, Año 2018.**

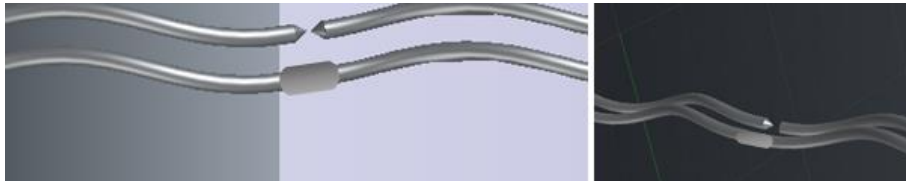
Figura 2.17: Disposición de los extremos del eje para soldar paralelo a un rotor de idéntica geometría.

Luego de mecanizado los rotores, se les realiza un cromado electrolítico y se procede a soldarlos para unirlos y dejarlos con su largo final; para lo cual, se los posiciona junto a un tercer rotor que presenta la misma geometría y se hacen coincidir las crestas, ya que los tres poseen el mismo paso. La figura 2.17 muestra esta disposición.

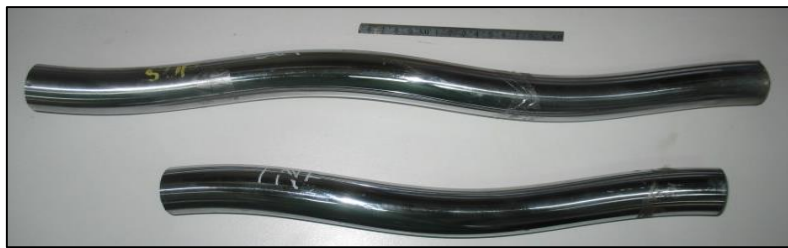
Figura 3.1: Dos extremos del rotor R1.

Las figuras 3.1, 3.2 y 3.3 muestran los tres rotores denominados R1, R2 y R3 respectivamente.

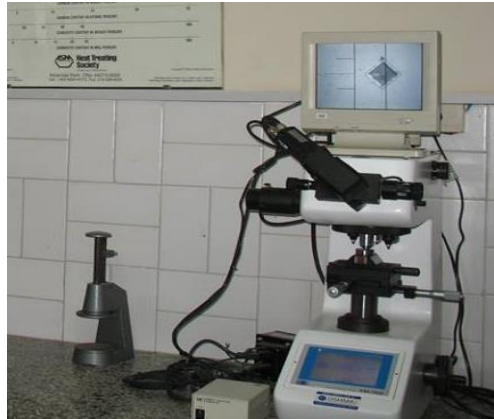
Figura 3.6: Microdurómetro FUTURE-TECH modelo FM-700.

La figura 3.6 muestra el equipo utilizado, el cual pertenece al LMTyS de la UNCo.

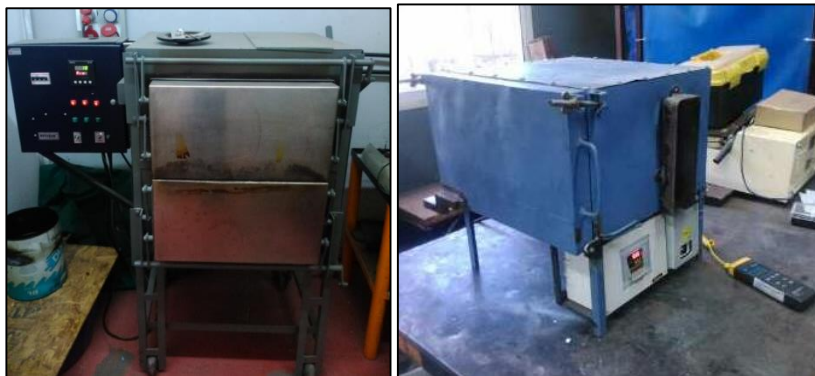
Figura 3.7: Hornos de resistencia eléctrica utilizados.

Se realizaron tratamientos térmicos al MB del rotor R3 utilizando los hornos pertenecientes al LMTyS de la UNCo. La figura 3.7 muestra los dos hornos de resistencia eléctrica utilizados.

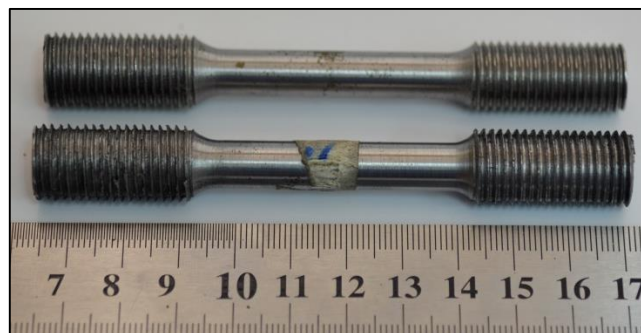
Figura 3.12: Probetas mecanizadas para tracción.

La figura 3.12 muestra las dos probetas mecanizadas. Una probeta presenta el MB en estado original y la otra se presenta con un tratamiento térmico de homogeneizado seguido de un temple y revenido.

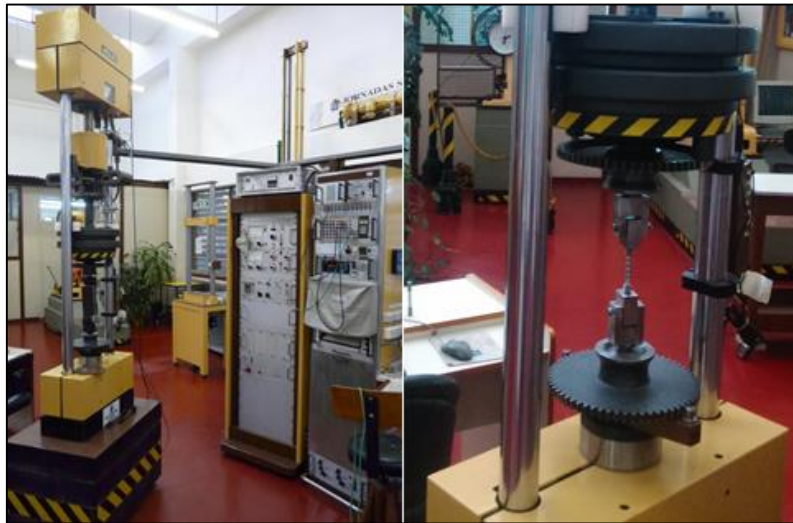
Figura 3.13. Izquierda: Máquina de ensayo de tracción. Derecha: Probeta colocada en la máquina de tracción.

Las probetas se ensayaron utilizando un vivróforo de alta frecuencia marca AMSLER con capacidad de 100 kN [23], adaptada como máquina de tornillo y accesorios, en el Laboratorio de Propiedades Mecánicas de la Universidad Nacional del Comahue. La figura 3.13 muestra la máquina de ensayo de tracción a la izquierda y a la derecha la probeta ubicada en la máquina.

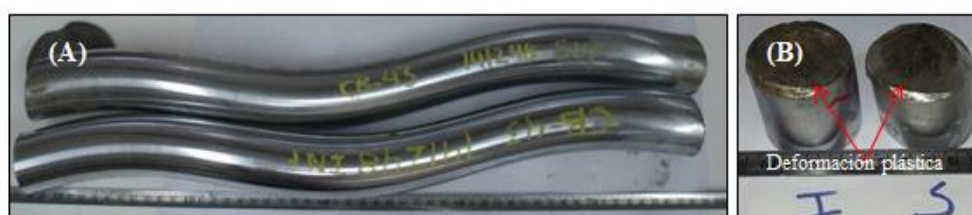
Figura 4.10: Rotor R2 fracturado.

El rotor de bomba PCP denominado R2 presentó falla por fractura. El mismo es un acero con recubrimiento de cromo duro, de geometría helicoidal, que presenta material de soldadura en un extremo. La figura 4.10 (A) presenta los dos extremos de R2 y la (B) las superficies de fractura de los mismos donde se observa deformación plástica.

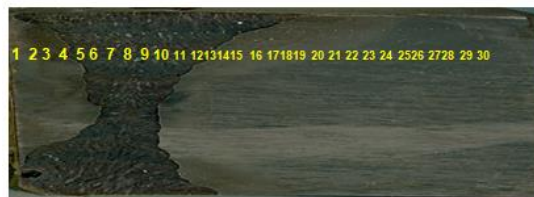
Tabla 4.6: barrido de microdureza en ZAC y MS.

La tabla presenta valores de microdureza medidos entre los 234,6 HV y los 289,1 HV. Estos valores indican la presencia de una microestructura de martensita revenida y bainita. El barrido de microdureza realizado en la ZAC y en el MS se muestra en la tabla 4.6; esta tabla también presenta una macrografía de la muestra donde se indican las improntas generadas.

Nº	zona	HV	Nº	zona	HV
1	ZAC	404,1	16	ZAC	299,2
2	ZAC	308	17	ZAC	327,7
3	ZAC	395,1	18	ZAC	344,4
4	MS	232,8	19	ZAC	294,8
5	MS	230,3	20	ZAC	290,3
6	MS	222,7	21	ZAC	299,5
7	MS	220,6	22	ZAC	282,4
8	MS	229	23	ZAC	292,5
9	MS	216,2	24	ZAC	244,1
10	MS	217,6	25	MB	270,8
11	MS	212,8	26	MB	278
12	MS	226,1	27	MB	259,7
13	MS	221,7	28	MB	275
14	MS	220,7	29	MB	281,4
15	MS	216,7	30	MB	277,9

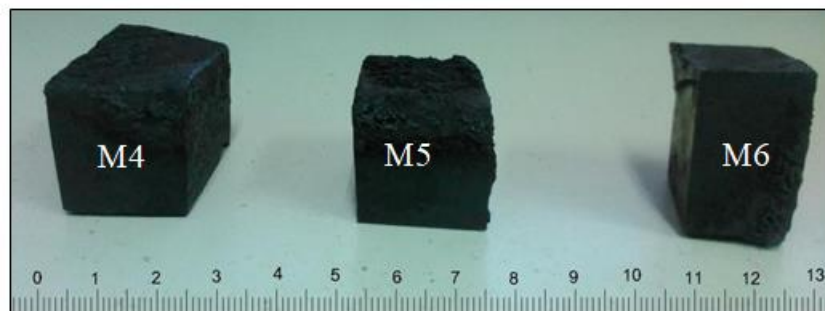
Figura 4.41: Muestras M4, M5 y M6 extraídas del R3.

Las muestras extraídas se presentan en la figura 4.41, donde el área de las mismas es de 400 mm<sup>2</sup> en promedio.

Para la realización del tratamiento térmico de homogeneizado H2, las tres muestras denominadas M4, M5 y M6 se cubrieron con virutas de fundición, para evitar su descarburación durante el tratamiento. Los parámetros del mismo se presentan en la tabla 4.17.

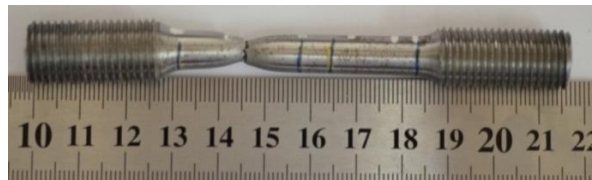
La figura 4.55 muestra la gráfica de Carga-Desplazamiento  $Q-\Delta L$  registrada durante el ensayo y la tabla 4.22 los valores correspondientes a carga de fluencia, carga máxima, carga de rotura y desplazamiento.

Parámetro.	Unidades.	Valor.
Carga de Fluencia. $Q_{fl}$ .	N	43000
Carga Máxima. $Q_{max}$ .	N	50773,8
Carga de Rotura. $Q_r$ .	N	4546,2
Desplazamiento. $\Delta L$	mm	7,269
Área de la probeta inicial. $A_0$	mm <sup>2</sup>	63,617
