Universidad Nacional del Comahue
Facultad de Ingeniería
Departamento de Geología y Petróleo

Trabajo Final de Licenciatura

Informe geotécnico para proyecto de infraestructura urbana
de Villa El Chocón en el área entre el casco histórico y el
Barrio Llequén

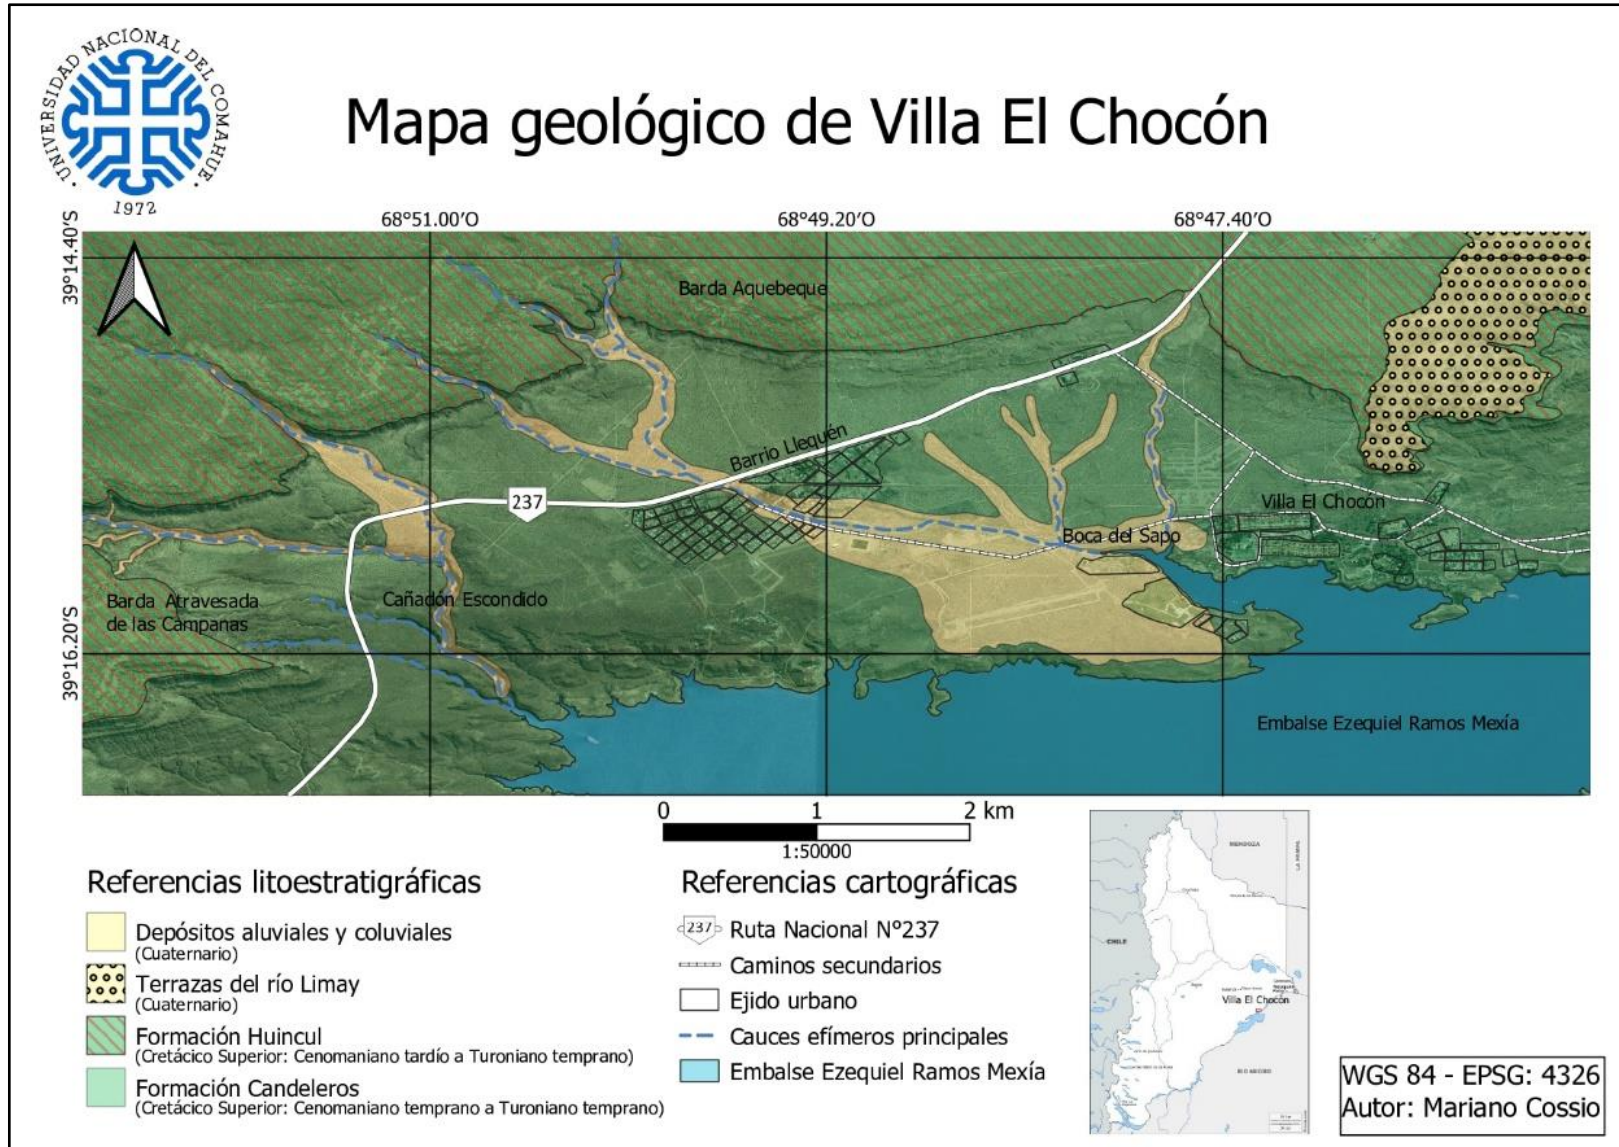
Figura 4: mapa geológico de la localidad de Villa El Chocón (digitalización de Hugo y Leanza, 2001)

En el área de estudio, la cual se encuentra dentro del radio urbano de la localidad de Villa El Chocón, la Fm. Candeleros está compuesta por areniscas de color rojizo, de gran homogeneidad a lo largo de los afloramientos, y está atravesada por grandes cañadones producto de la erosión fluvial asociado a precipitaciones, y acantilados frente a las costas del Embalse Ramos Mexía.

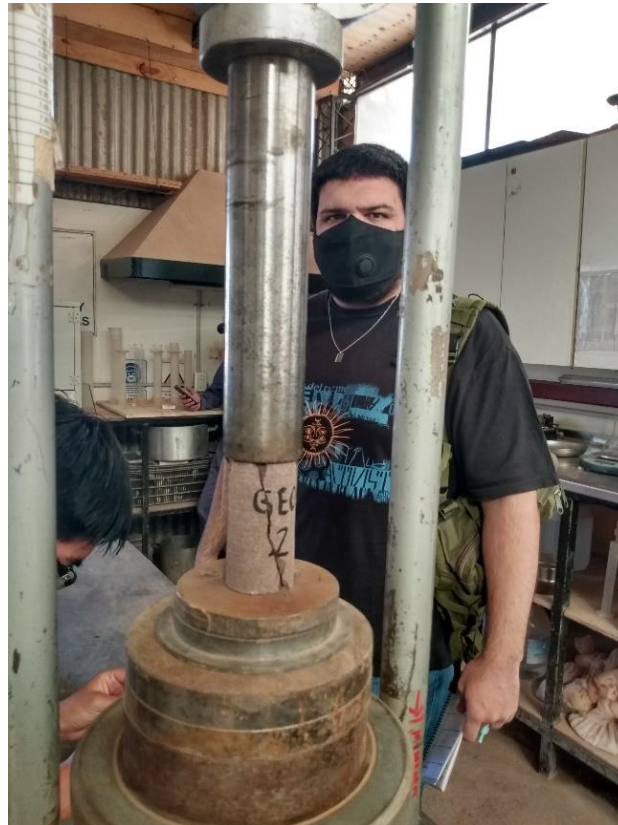
Figura 22: ensayo de compresión simple.

Este ensayo consiste en colocar una probeta de roca cilíndrica o prismática en una prensa ordinaria y romperla a compresión, sin ningún confinamiento lateral, es decir con $\sigma_3 = 0$. El ensayo es muy rápido, y aunque la probeta este en contacto directo con el aire, por la rapidez con que se alcanza la rotura y por la impermeabilidad de las rocas ensayadas con este procedimiento, se puede suponer que no se produce disipación de las presiones intersticiales generadas en el interior de la muestra.

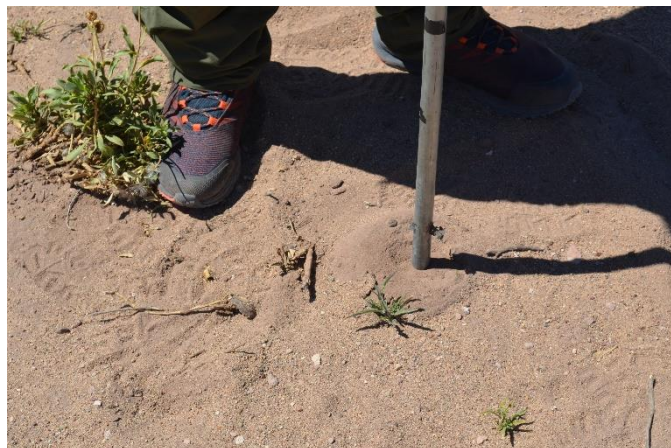
Figura 23: Extracción de muestra de suelo con barreno helicoidal.

La toma de las muestras se realizó en dos ubicaciones en cercanías al Barrio Llequén (figura 21), donde el proyecto de infraestructura de la ciclovía presenta una bifurcación (figura 1). Se tomaron dos muestras de aproximadamente 1 kilogramo cada una con un barreno helicoidal a una profundidad de 35 a 40 cm (figura 23), debido a la resistencia del terreno. Cabe destacar que no se alcanzó la roca con este ensayo. Luego se prepararon las muestras para un posterior análisis granulométrico.

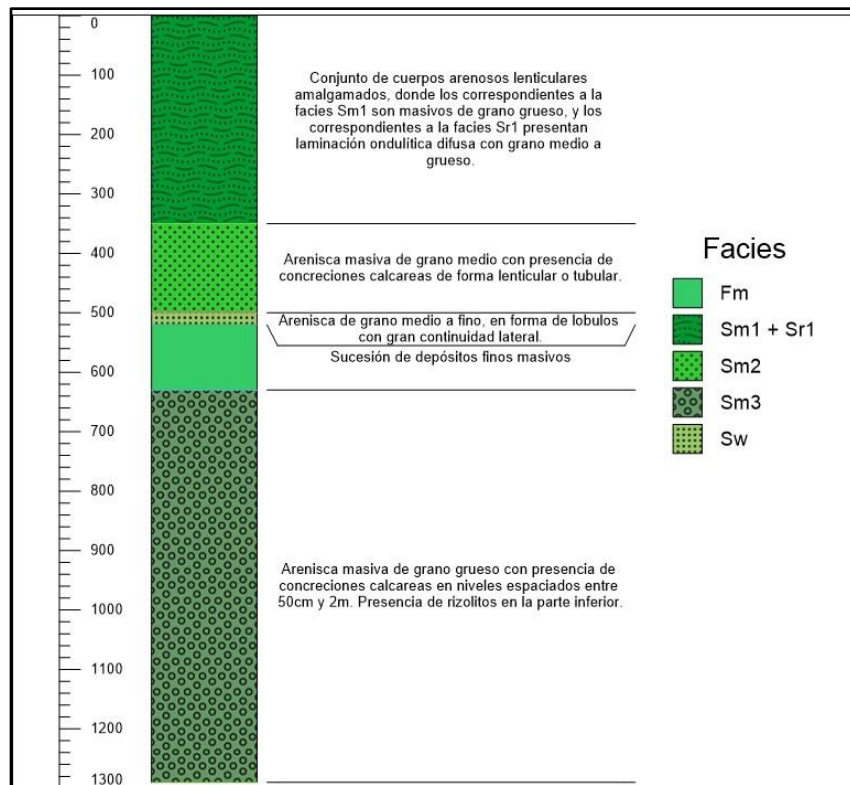
Figura 25: perfil de facies correspondientes a las estaciones geotécnicas 1 a 4

Es de estructura masiva con continuidad lateral y vertical (7m aproximadamente), sin variaciones granulométricas laterales. Presenta niveles con concreciones calcáreas de características parecidas a las descritas en la Sm1 con un espaciamiento de entre 50 cm y 2 m. Presenta rizolitos en su parte inferior.

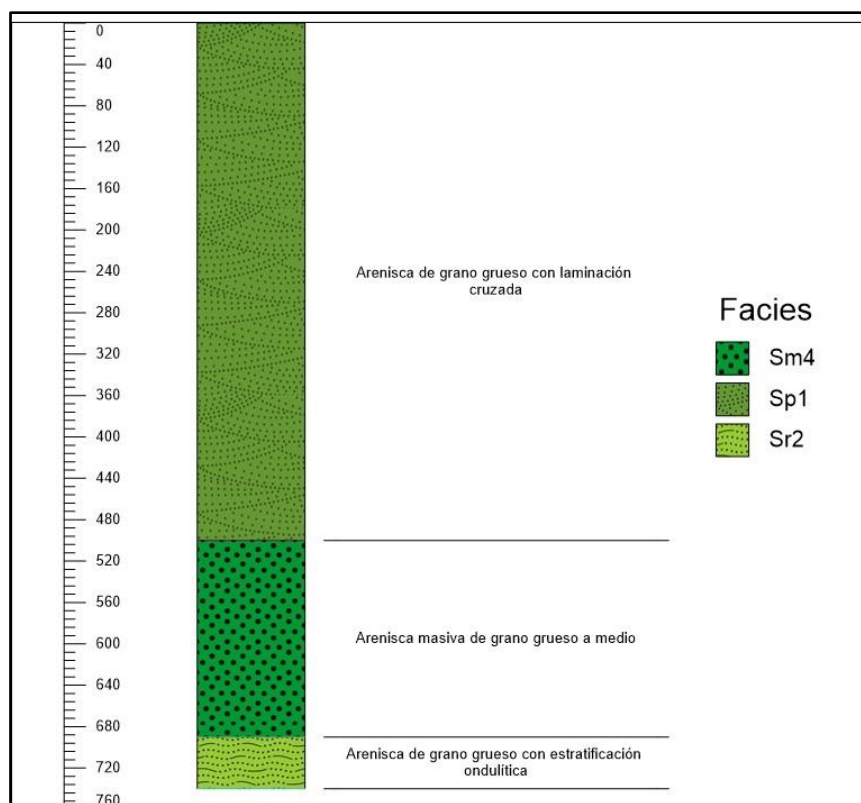
Figura 27: perfil de facies correspondientes a las estaciones geotécnicas 5 y 6

Presenta estratificación ondulítica, donde algunos estratos son masivos y otros presentan estructuras laminares en su interior. Los estratos tienen un espesor de entre 20 y 25 cm y la laminación 1 a 2 cm de espesor por set. Presenta gran continuidad lateral, sin variación lateral de granulometría.

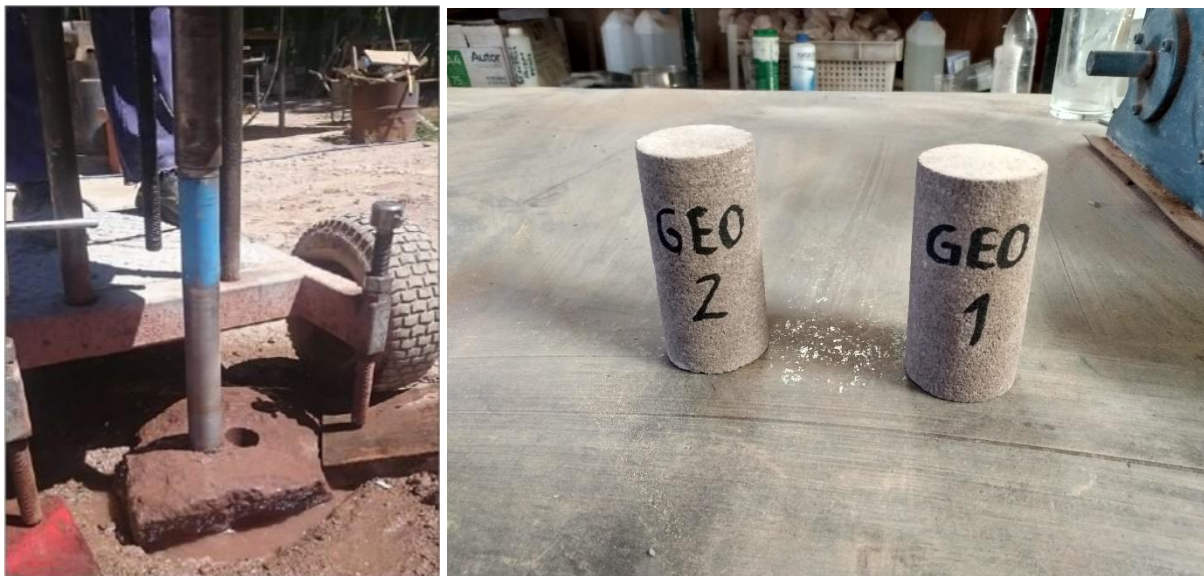
Figura 29: Extracción de las muestras para ensayo de compresión simple (izquierda) y muestras previas al ensayo (derecha).

La extracción de muestras se realizó en la estación geotécnica 1, (figura 21) donde se seleccionó un bloque que formaba parte del lecho del curso fluvial, el cual estaba fracturado, y cuyas dimensiones permitirían llevar a cabo la extracción de las probetas. Dicho bloque fue posteriormente transportado a las instalaciones de CONSULVAL S. R. L. donde se extrajeron y ensayaron las probetas de roca.

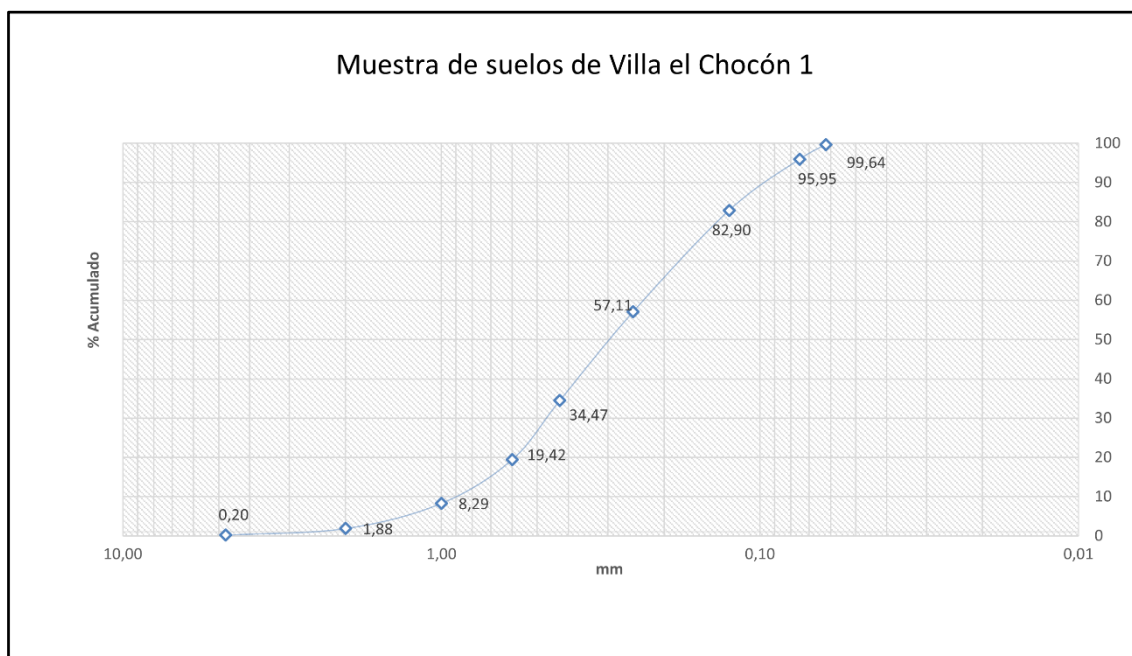
Figura 31: Curva granulométrica acumulada: tamaño de partículas VS % acumulado para la muestra 1

A partir de las curvas granulométricas y los histogramas de frecuencias elaborados para cada una de las muestras (figuras 31 - 34) se obtuvieron los valores D10, D30 y D60, para calcular el coeficiente de uniformidad (CU) y el coeficiente de curvatura (CC), lo que permitió clasificarlas con la tabla unificada de clasificación de suelos (SUCS).

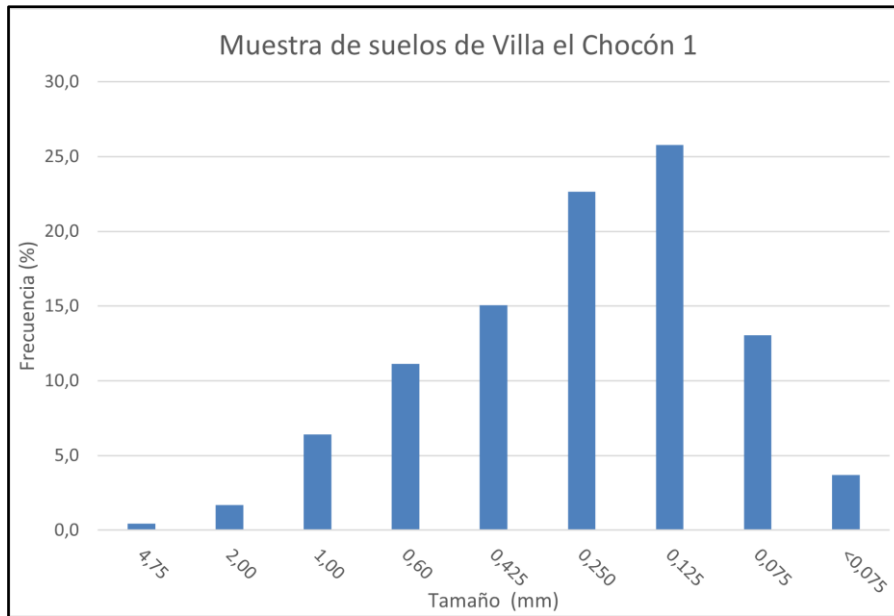
Figura 32: Histograma de muestra total: % frecuencia relativa Vs tamaño de partículas de la muestra 1
