Trabajo Final de Licenciatura en Ciencias Geológicas

**Caracterización geológica y geotécnica del macizo rocoso en el sitio de
emplazamiento del proyecto de Aprovechamiento Multipropósito La
Invernada, Chos Malal, Provincia del Neuquén**

Neuquén, 2023

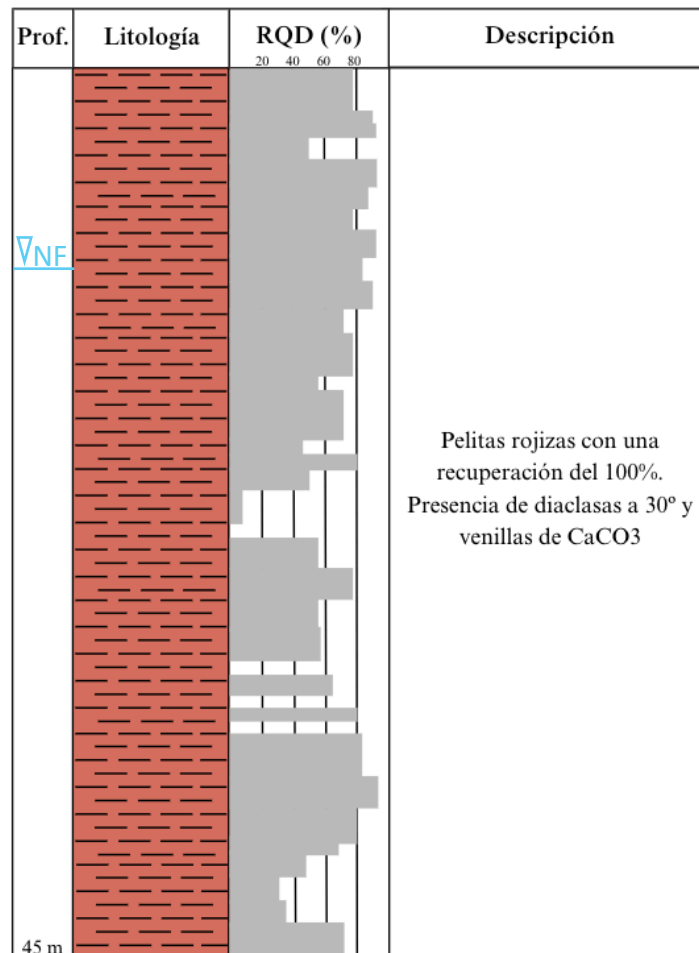
Sondeo SD-05 (37° 21' 48,6" S ; 70° 27' 45,8" O): El sondeo tiene 45 m de profundidad y los registros comienzan a partir de la cota 877 msnm hasta la cota 832 msnm. El sondeo SD-05 se localiza en la margen izquierda del río Neuquén, sobre la zona donde se ubicarán el canal de aducción y la sala de máquinas de la presa. El nivel freático se localiza a los 9 metros de profundidad.

A lo largo de todo el sondeo se registran pelitas rojizas, unidad que solo se registró en los metros finales del sondeo SD-04, de excelente calidad con una recuperación del 100% y valores de RQD entre 70 y 90%, con presencia de diaclasas a 30° y venillas de CaCO₃ (Fig. 14).

Figura 14. Perfil estratigráfico correspondiente al sondeo SD-05 (Elaboración propia).

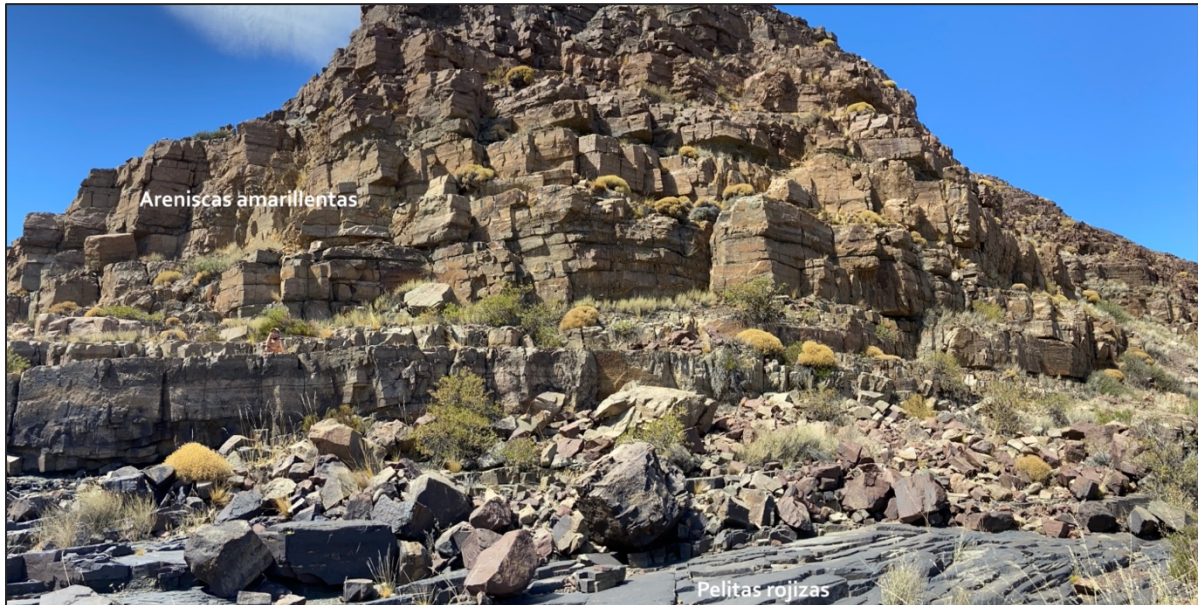
Figura 16. Vista hacia el E; bancos de areniscas medianas amarillentas que conforman el talud rocoso natural en la margen izquierda del macizo bajo estudio. En la parte inferior, se observa el contacto entre las areniscas y los niveles de pelitas rojizas alterada

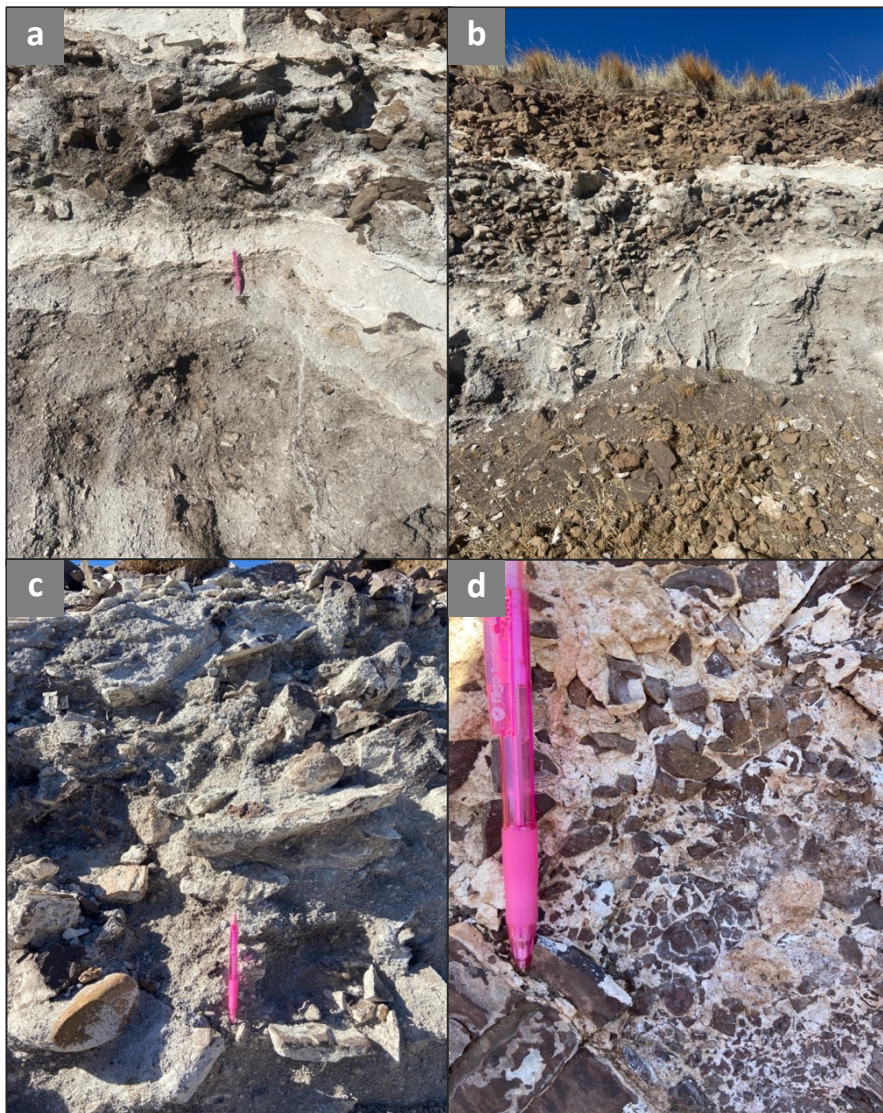
Figura 17. a) Brecha polimítica con desarrollo de venillas subverticales identificada en los puntos 1, 2 y 3; b) Zona de molienda identificada en el punto 4; c) Brecha con presencia de clastos de canto rodado y ausencia de venillas identificada en el punto 5; d) Brecha monomítica constituida por clastos angulares de areniscas identificadas en los puntos 6 y 7.

En los puntos 6 y 7 afloran, nuevamente, una serie de rocas con textura de brecha. En este sector, las brechas son de color amarillento a gris y no presentan desarrollo de venillas (Figura 17d). Son monomíticas constituidas por clastos angulares de areniscas de hasta 5 cm, es decir, se componen de clastos de menor tamaño que las brechas aflorantes en cotas más elevadas.

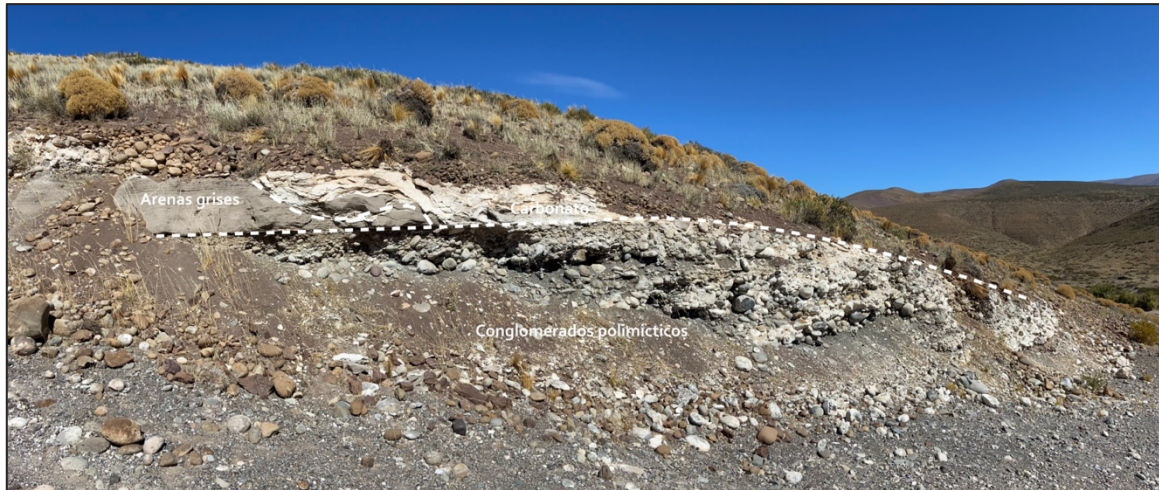
En el sector aluvial del macizo, a lo largo de la cota 890 msnm, se desarrollan abundantes depósitos aluviales pertenecientes a terrazas antiguas y planicies aluviales actuales del río Neuquén. Particularmente, en el punto 8, los depósitos aluviales afloran con un nivel conglomerádico compuesto por clastos polimicticos muy bien redondeados de hasta 50 cm. Hacia el techo, disminuye el aporte clástico de material grueso y estos conglomerados se encuentran en contacto neto y erosivo con lentes de arena. Por encima de esta secuencia, puede observarse la presencia de abundante material carbonatico, cuyo origen, probablemente, se encuentre relacionado al material carbonatico presente en las brechas aflorantes a lo largo de todo el macizo (Figura 18).

Figura 18. Vista hacia el SO; nivel de conglomerados polimícticos en contacto neto con lentes de arenas grises medianas a gruesas y presencia de material carbonático hacia el tope de la secuencia.

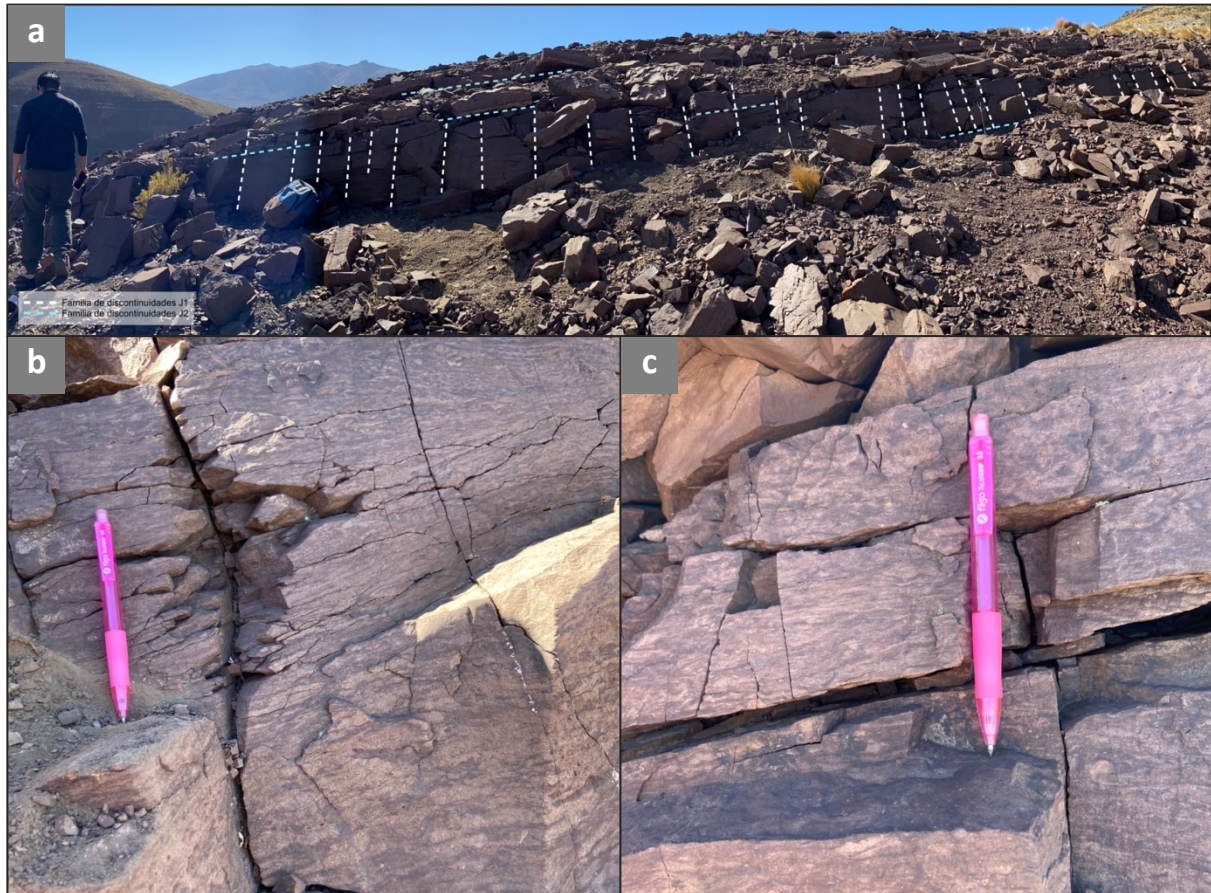
Figura 20. a) Areniscas finas rojizas que conforman la estación geomecánica 1. Con líneas punteadas se identifican las redes de diaclasas que afectan el afloramiento; b) Diaclasas subverticales abiertas pertenecientes a la familia de discontinuidades J1; c) Diaclasas horizontales con mayor abertura, correspondientes a la familia de discontinuidades J2.

A diferencia de la matriz rocosa y de la información expuesta en los registros de perforación, en las paredes de las discontinuidades no se observaron signos de alteración. En semejanza con las juntas de la familia J1, no se observaron evidencias de flujo de agua (Figura 20c).

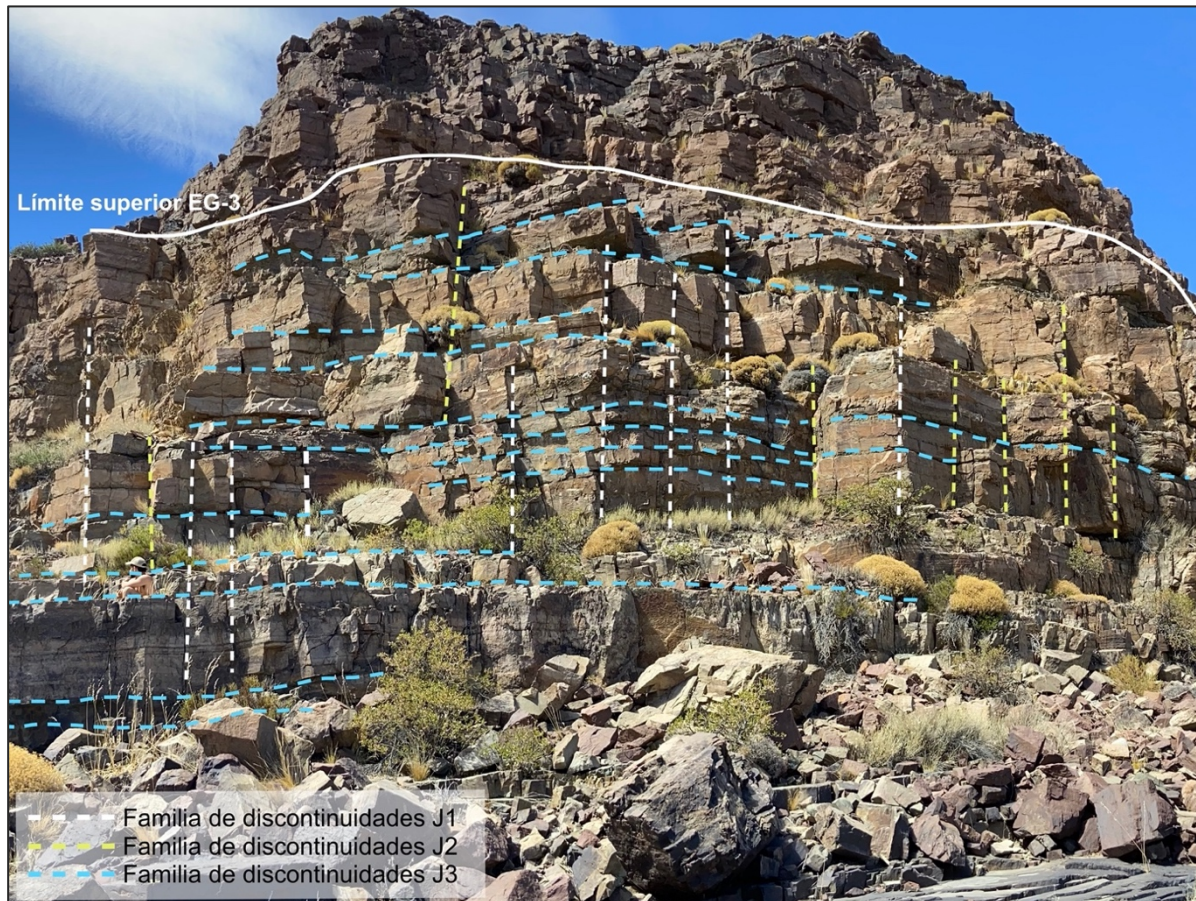
Figura 22. Disposición de las familias de discontinuidades identificadas en la estación geomecánica 3 (EG-3).

Los bancos de areniscas amarillentas se orientan 10° respecto al norte y presentan un leve buzamiento hacia el este, con un ángulo variable de 15° a 20° . La roca presenta elevada dureza y se encuentra muy consolidada, por lo que se puede inferir, en forma relativa, su elevada resistencia a la rotura. Sin embargo, la roca se encuentra medianamente fracturada con desarrollo de diaclasas abiertas y cerradas.

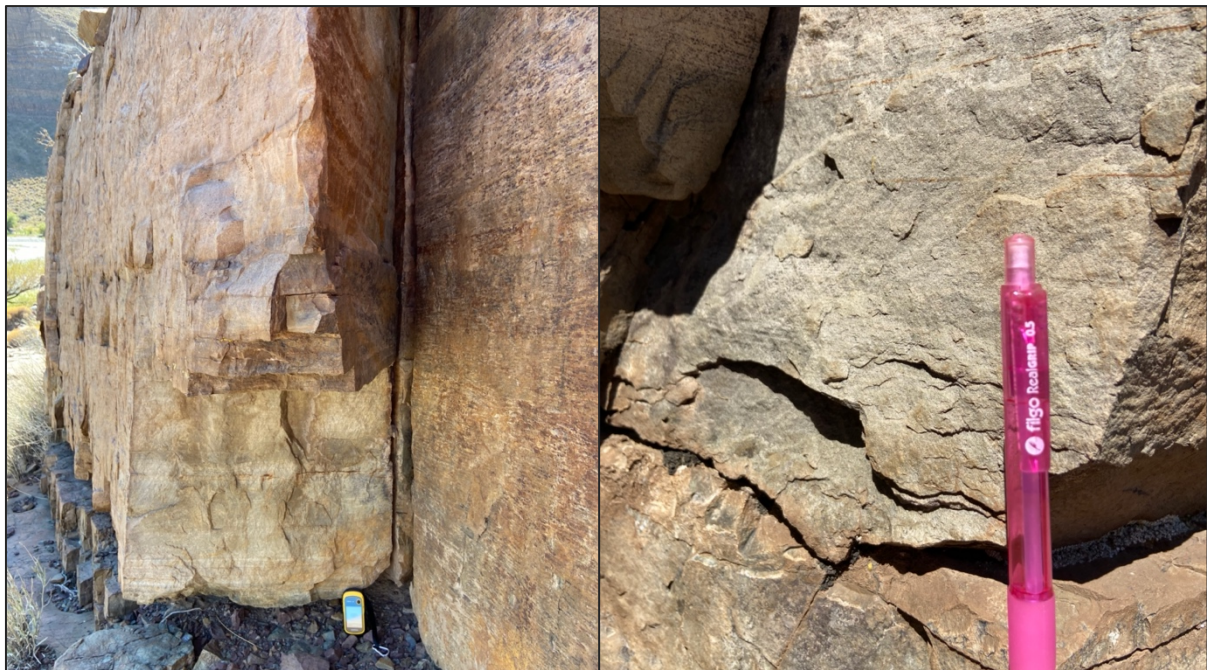
Figura 23. Diaclasas correspondientes a la familia de discontinuidades J1. En: a) Diaclasa con una extensión de 1 m y abertura de 1 cm con ausencia de relleno; b) Rugosidades y alteración en las paredes de la discontinuidad.

La familia de discontinuidades J1 está compuesta por diaclasas subverticales cuyo azimut es de 290° y presentan una inclinación de 90°. Las mismas se caracterizan por presentar una extensión cuyo rango varía entre 1 a 3 metros de longitud, aproximadamente. Se pudo contabilizar un total de 20 discontinuidades a lo largo del talud rocoso natural cuya extensión lateral alcanza los 50 metros. En cuanto al espaciamiento de las discontinuidades, se pudo estimar que las mismas se encuentran espaciadas, en promedio, a 2,5 metros de distancia formando grandes bloques de roca que caracterizan este sector del macizo. En todas las mediciones efectuadas, se pudo observar, que en su gran mayoría, las discontinuidades se caracterizan por ser abiertas presentando aberturas mayores a 5 mm con ausencia de relleno, e incluso, se identificaron sectores donde las aberturas alcanzan los 2 cm de espesor. En las paredes de las discontinuidades se desarrollan ligeras rugosidades sobre las que se pudieron observar signos de alteración moderada debido a cambios en la coloración de las caras de las juntas con respecto al color de la roca matriz (Figura 23).

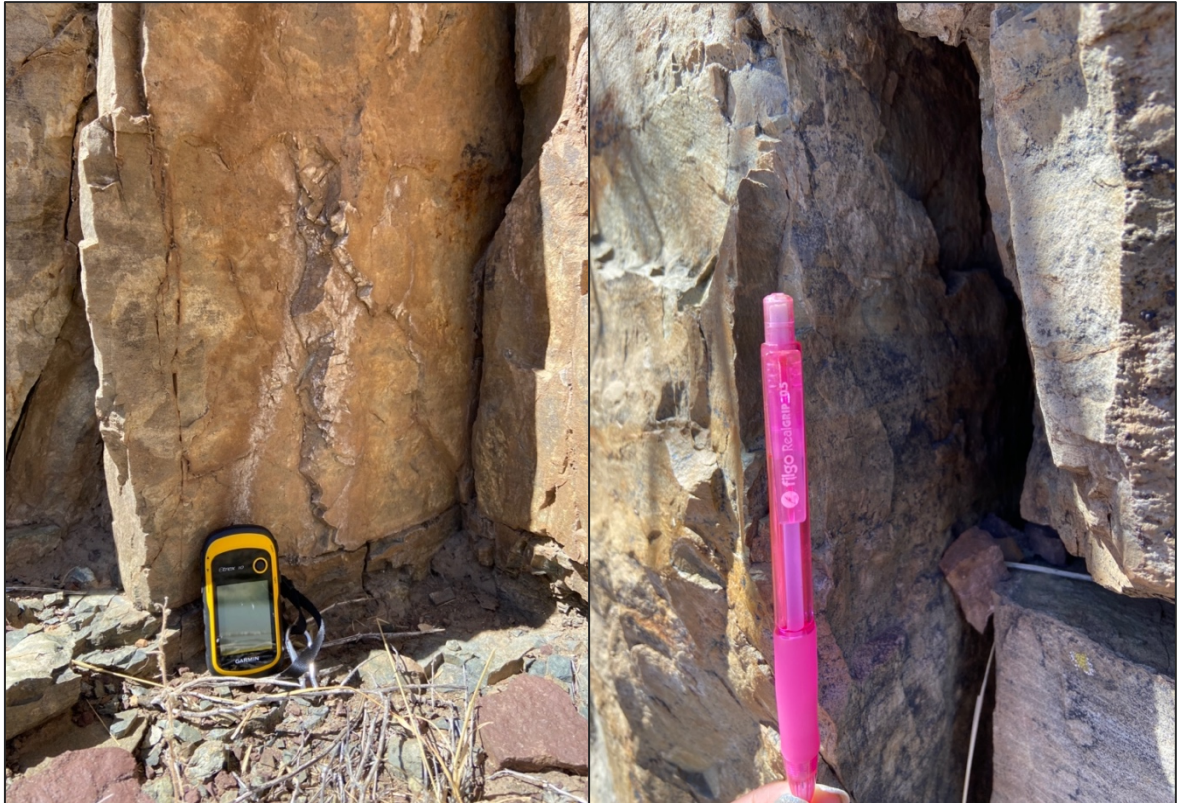
Figura 24. Diaclasas verticales correspondientes a la familia de discontinuidades J2. En: a) Diaclasa con una extensión de 1 m y abertura de 1 cm con ausencia de relleno y rugosidades escalonadas; b) Ondulaciones rugosas y alteración en las paredes de la discontinuidad.

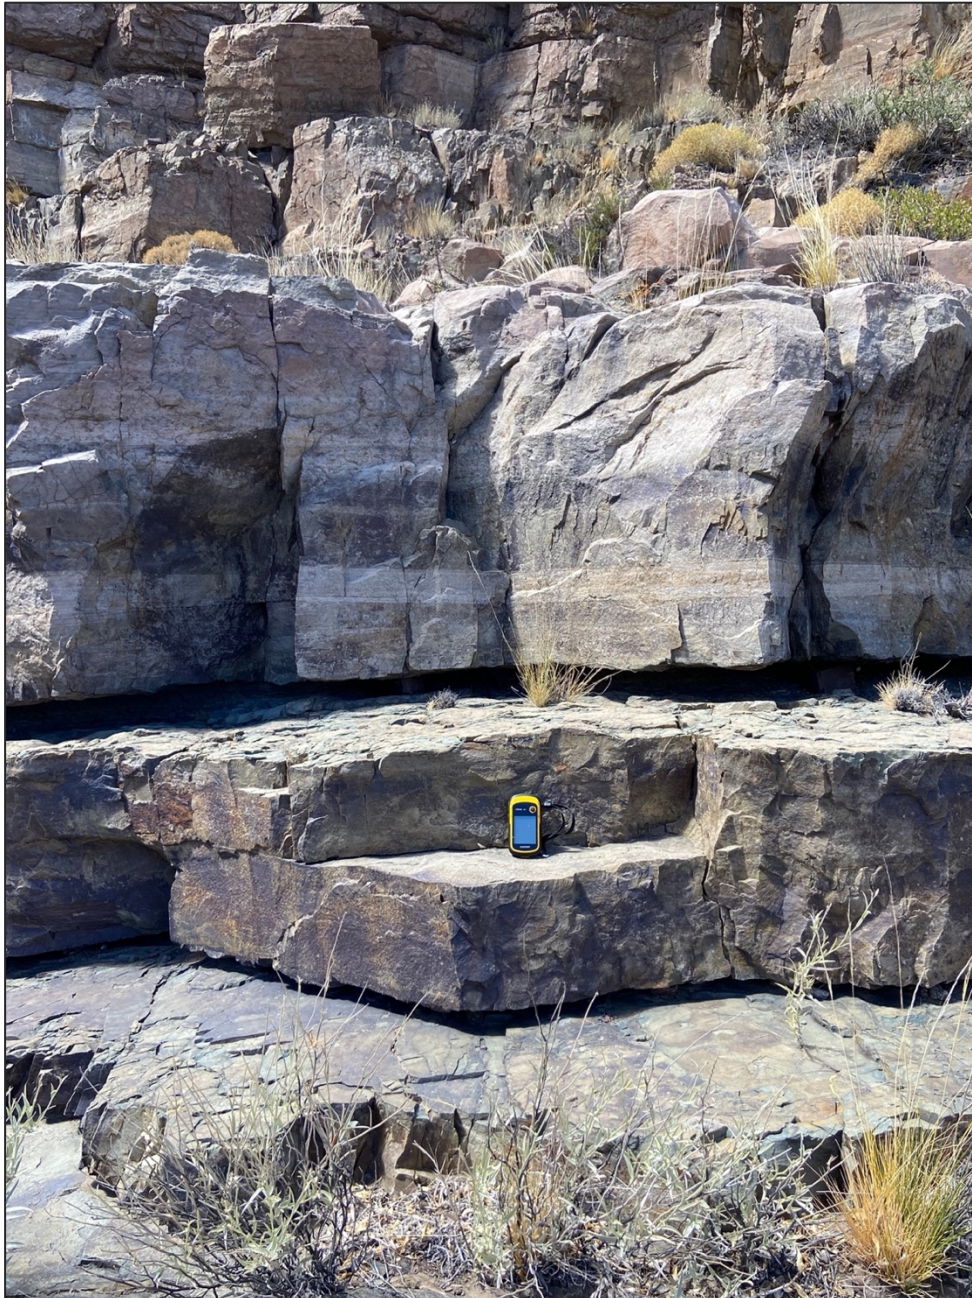
Figura 25. Diaclasas horizontales correspondientes a la familia de discontinuidades J3 con aberturas de hasta 3 cm y desarrollo de rugosidades escalonadas.

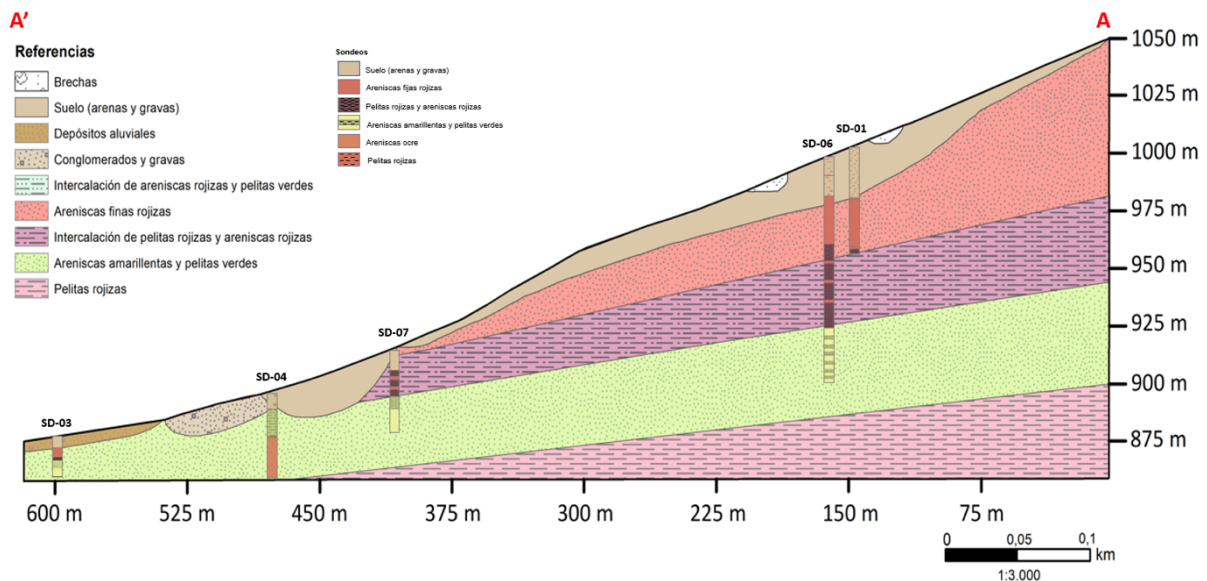
Figura 27. Perfil geológico en sentido sur-norte donde se esquematiza la disposición de las unidades litológicas en el área bajo estudio (Elaboración propia).

En la Figura 27 se detalla un perfil geológico del área bajo estudio en sentido sur-norte, sobre el sitio en el cual se realizaron las observaciones de campo. La confección del perfil geológico permitió esquematizar las relaciones estratigráficas observadas entre las distintas unidades litológicas y realizar un mejor análisis de la información para la definición de unidades geotécnicas y caracterización del macizo rocoso.
