UNIVERSIDAD NACIONAL DEL COMAHUE
FACULTAD DE CIENCIAS DEL AMBIENTE Y LA SALUD

TRABAJO DE TESIS PRESENTADO PARA OPTAR POR EL TÍTULO DE:
LICENCIADA EN SANEAMIENTO Y PROTECCIÓN AMBIENTAL

***“RELEVAMIENTO DEL USO ACTUAL DEL CANAL
PRINCIPAL DE RIEGO DEL ALTO VALLE EN EL PRIMER
TRAMO (BARDA DEL MEDIO – CINCO SALTOS) Y SU
CALIDAD MICROBIOLÓGICA DEL AGUA”***

DICIEMBRE DE 2014

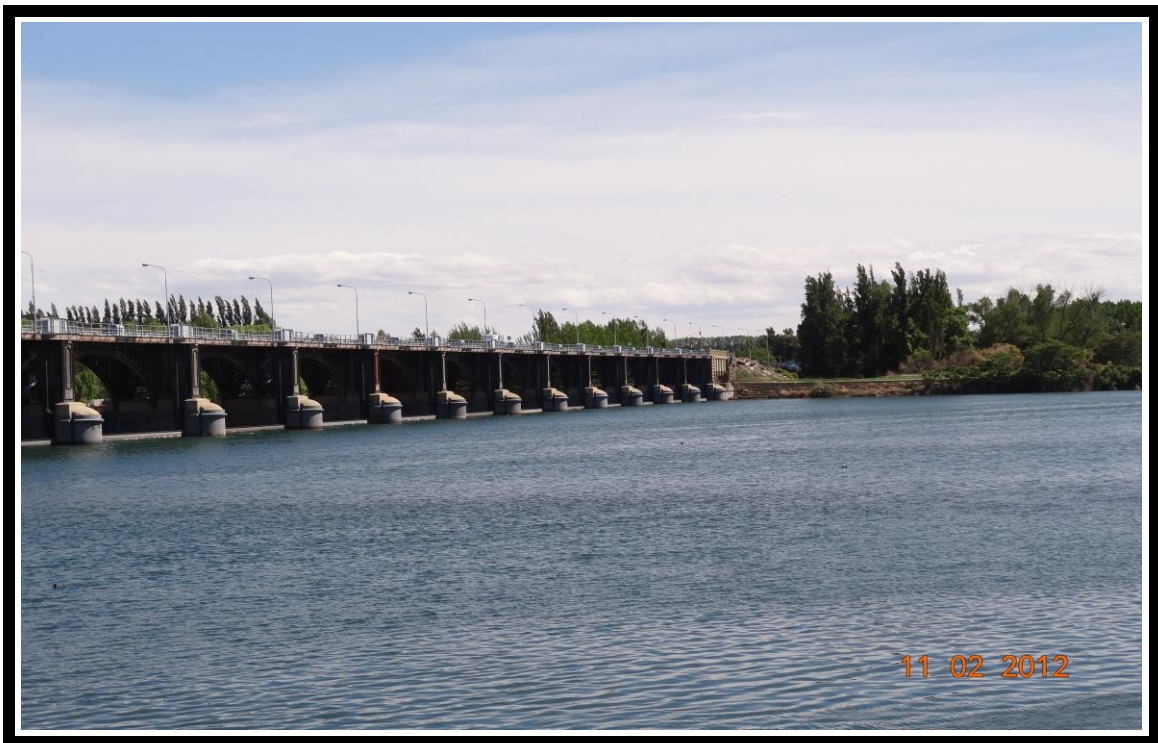
Figura 1: Dique Ballester.

En 1910 el Ferrocarril traslada sus rieles hasta la localidad de Barda del Medio y comienza a construir el canal diseñado por el Ing. José Cantutti. El Dique terminó de construirse en 1916 (figura 1), quedando como estructura final un Dique de mampostería y acero, compuesto por 17 vanos, con compuertas de 20 metros de largo por 4 de alto (Requena, 2011).

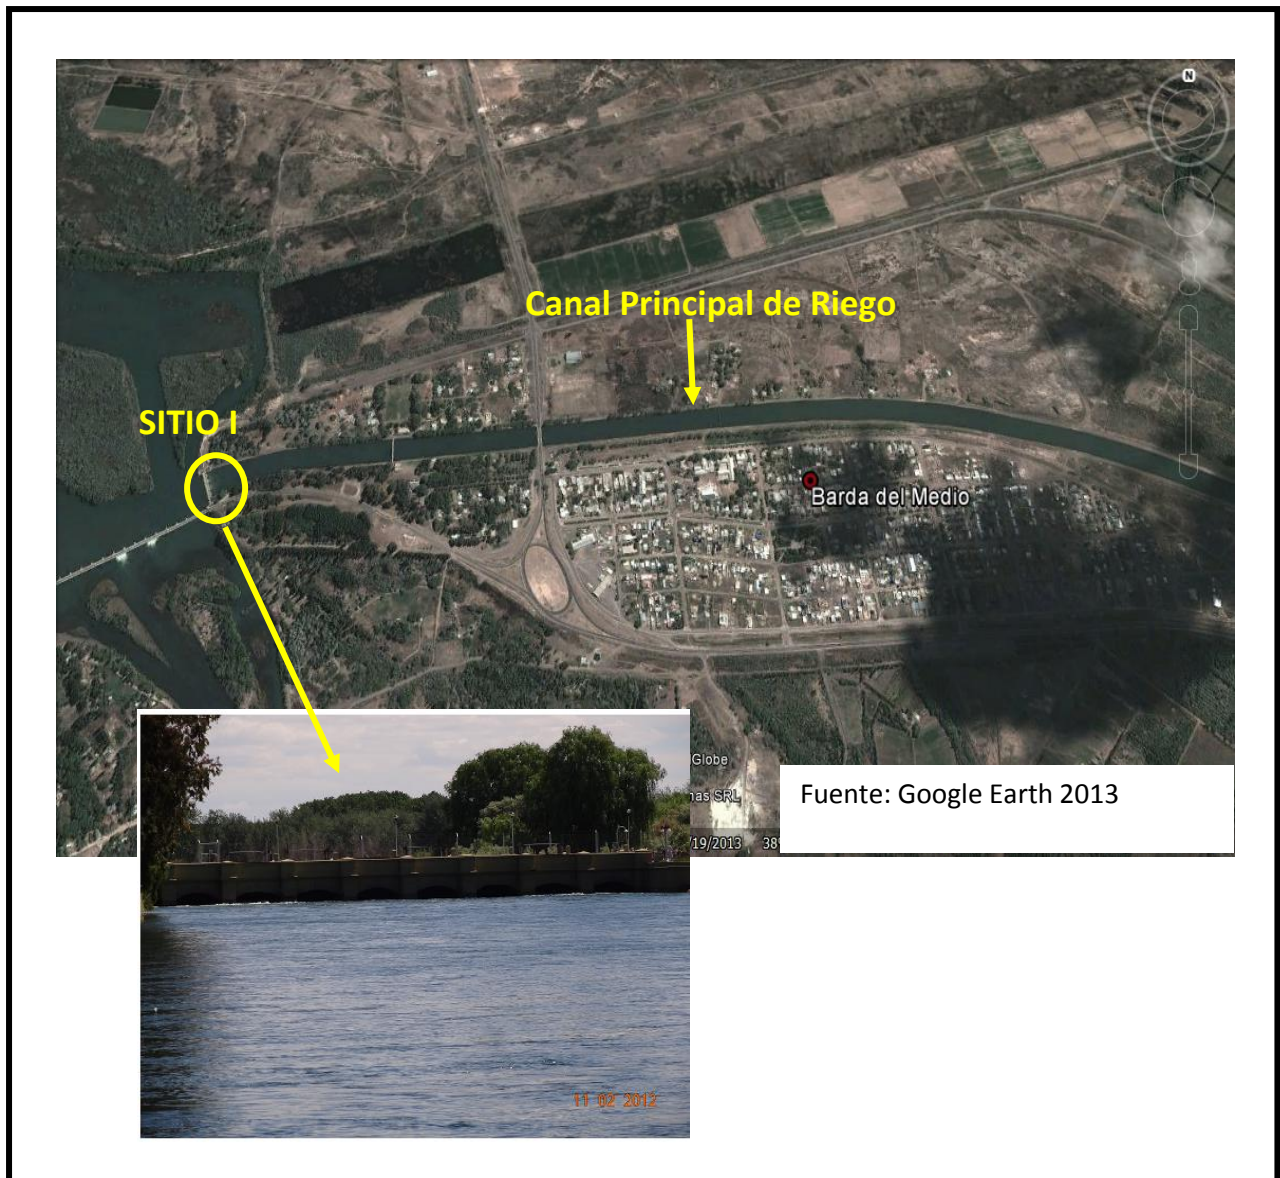
Figura 5: Inicio del Canal Principal de Riego. Sitio I de muestreo.

- A. Sitio I: Ubicado al Inicio del Canal Principal de Riego. Coordenadas geográficas: S 38° 72.499', WO 68° 17.073'. En la figura 5 se indica la ubicación del sitio I, respecto al origen, Río Neuquén y su trayecto a través de la localidad de Barda del Medio.

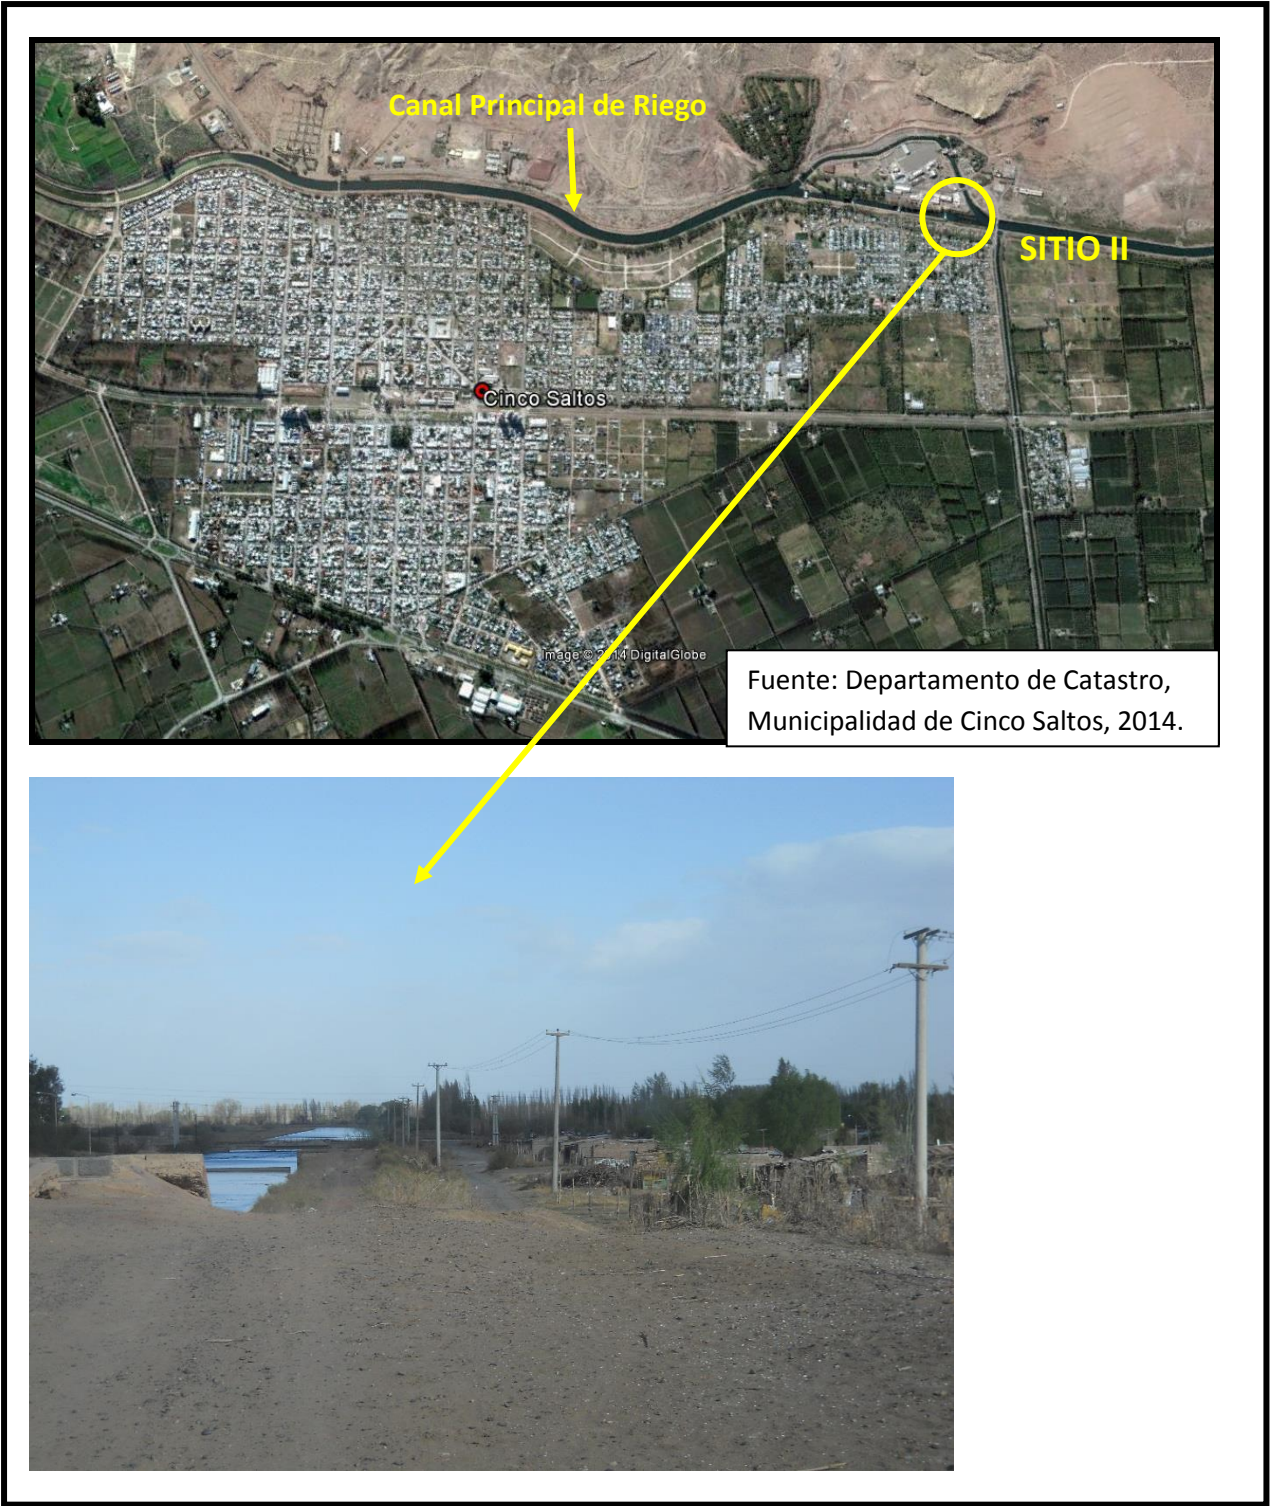
Figura 6: Localidad de Cinco Saltos. Sitio II de muestreo.

B. Sitio II: Ubicado en un tramo del Canal Principal de Riego en el que ya ha atravesado la localidad de Cinco Saltos. Coordenadas geográficas: S $38^{\circ} 83.830'$, WO $68^{\circ} 04.037'$. En la figura 6 se indica dicho sitio de muestreo, el cual coincide con la ubicación de la planta industrial "INDUPA S. A." en proceso de abandono.

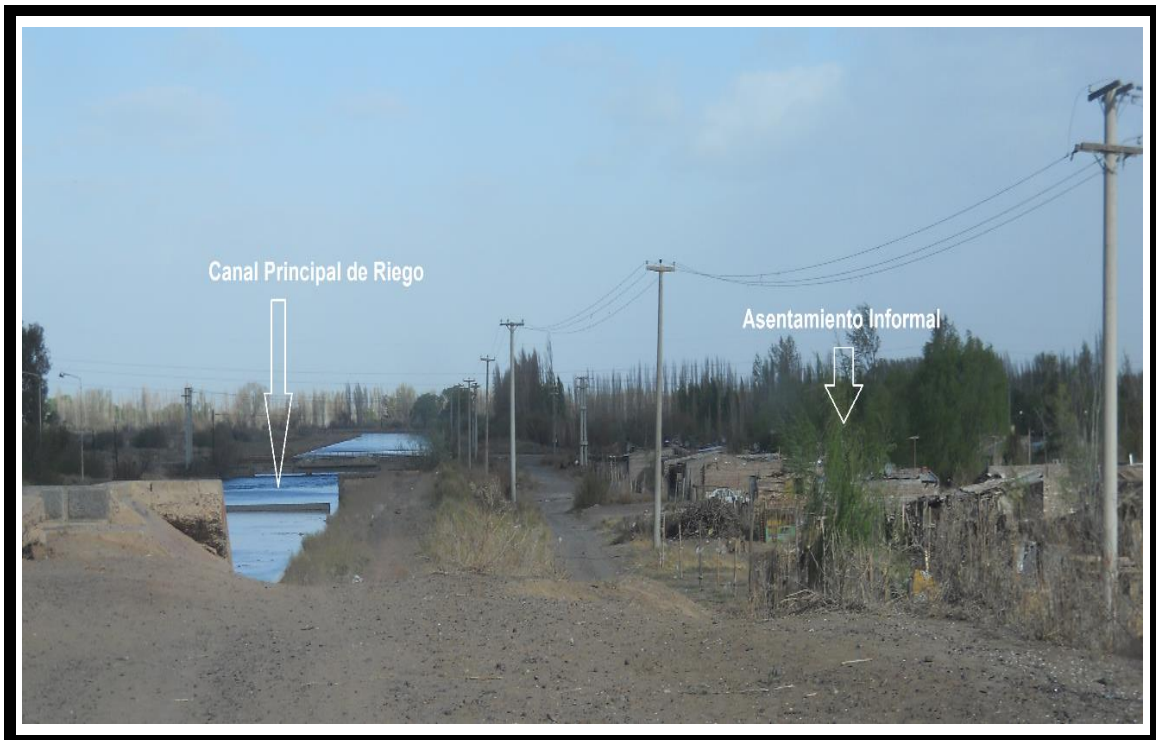
Figura 7: Ubicación del asentamiento informal respecto al Canal Principal de Riego.

El terreno sobre el que se ubican las viviendas se encuentra a diferente nivel respecto al margen del canal. Como se ilustra en la figura 7 esta diferencia de altura evita el escurrimiento de agua en los periodos de lluvia, con la acumulación de agua sobre los espacios de circulación.

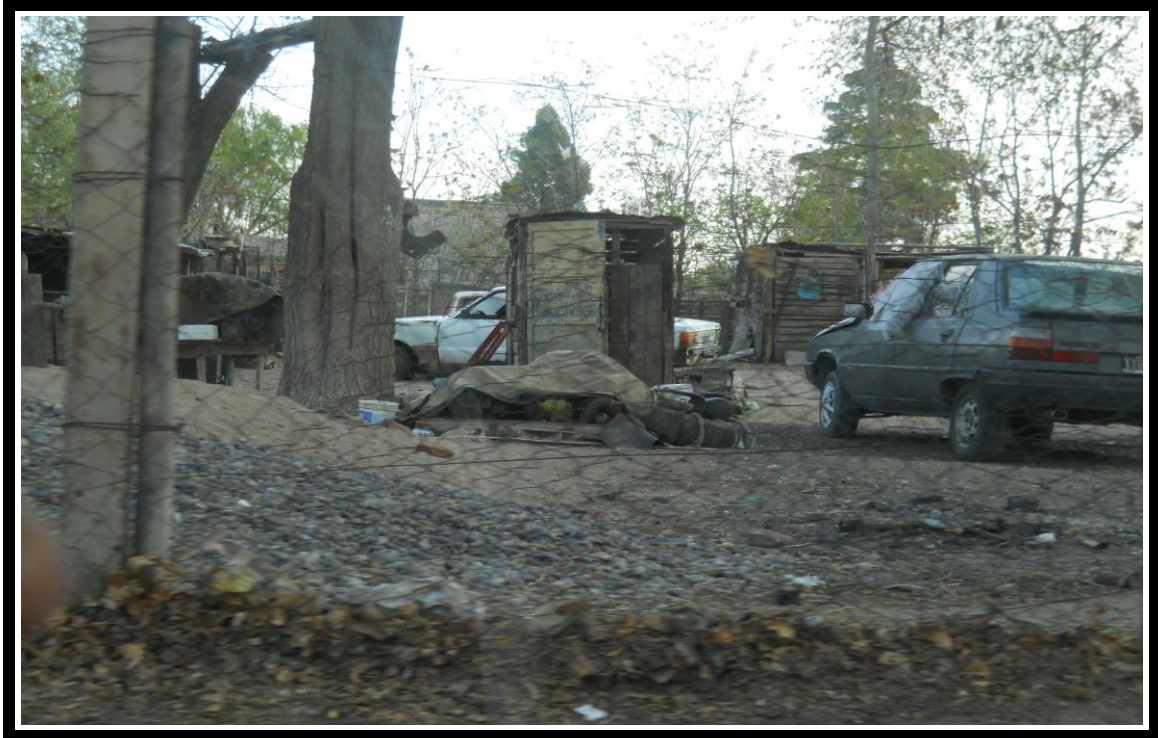
Figura 9: Vivienda situada en el asentamiento informal con baño externo (letrina).

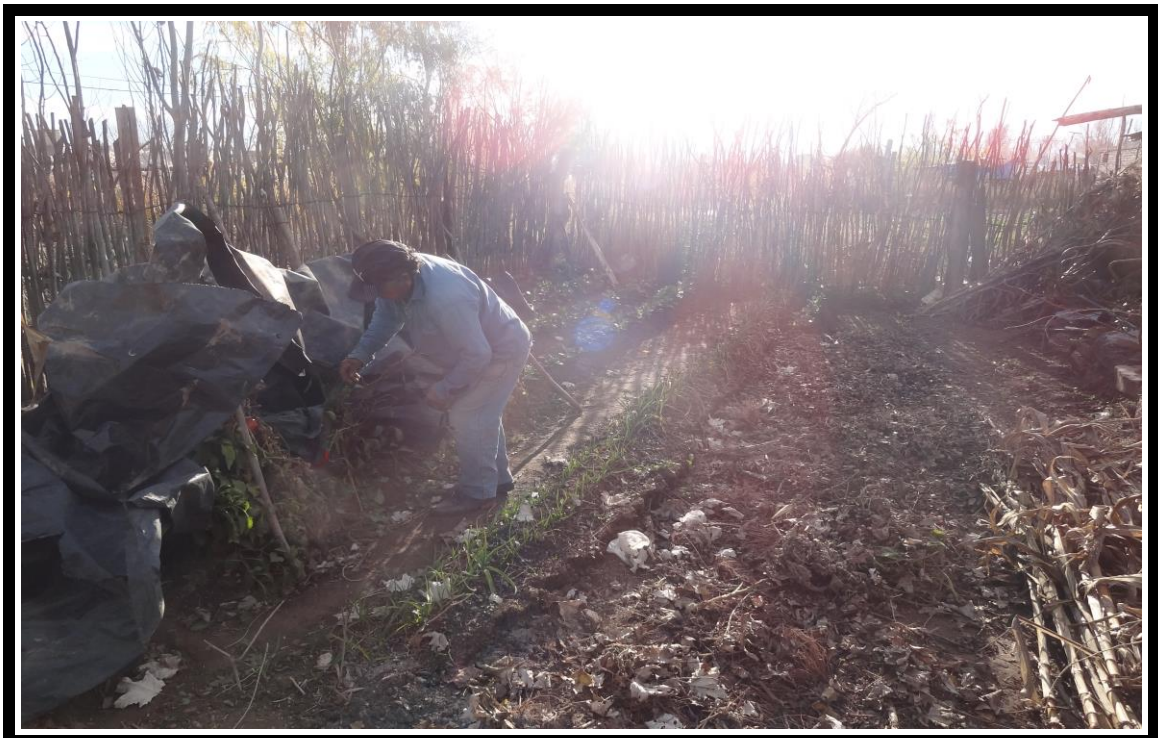
Figura 10: Huertas en Asentamiento Informal.

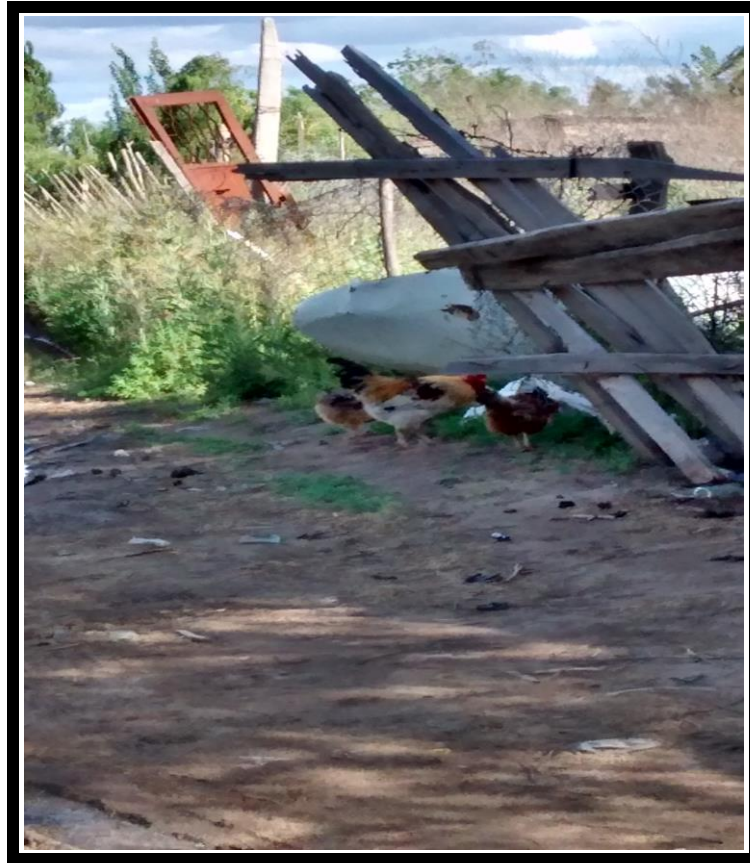
Figura 11: Animales en Asentamiento Informal.

- Viviendas de pequeño tamaño (entre 10 y 15 m²), construidas con materiales precarios, como ser: chapa, maderas cantoneras, cartón, plástico, coberturas con nylon (figura 8).
- Baños externos: la totalidad de las viviendas presentan baño externo (tipo letrina) con pozo ciego, los mismos no presentan ningún tipo de revestimiento (figura 9).
- Huertas domésticas: se observaron huertas dentro de lotes particulares, para lo cual los dueños expresaron regarlas con agua del Canal Principal de Riego (figura 10).
- Presencia de animales: se observaron animales en el área, tanto deambulando por la calle como en los patios de las viviendas, como ser perros, gatos, gallinas, cerdos y caballos. En el caso de los perros fue el animal presente en mayor cantidad y se observaron comportamientos en grupos (figura 11).

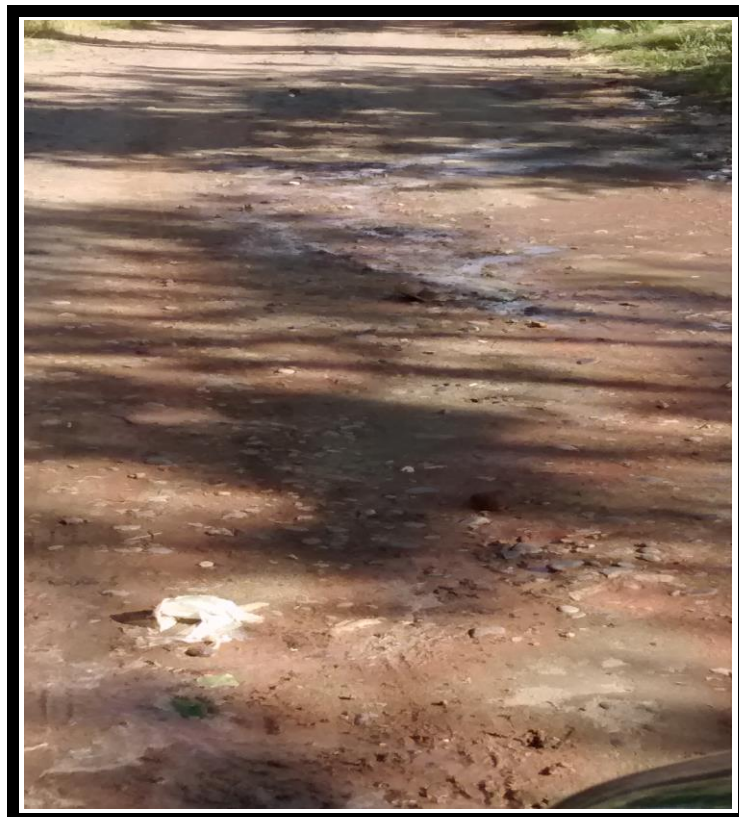
- Esguerrimiento superficial de agua: se observaron esguerrimientos en espacios de circulación, provenientes de descargas de aguas residuales de las viviendas (figura 12).
- Abundante cantidad de residuos: se observaron residuos sólidos domiciliarios, carcasas de electrodomésticos acumulados en la orilla del canal y restos de cenizas que indicaban una parcial incineración de los mismos. Por la acción de los vientos frecuentes en la zona y la circulación de animales se observó además la dispersión de residuos sólidos entre la vegetación nativa. Los pobladores del asentamiento informal carecen del servicio de recolección de residuos, por lo que incineran los mismos y los dejan depositados a la vera del Canal Principal de Riego (figura 13, 14, 15 y 16).

Figura 12: Esguerrimiento de aguas residuales en viviendas del Asentamiento Informal.

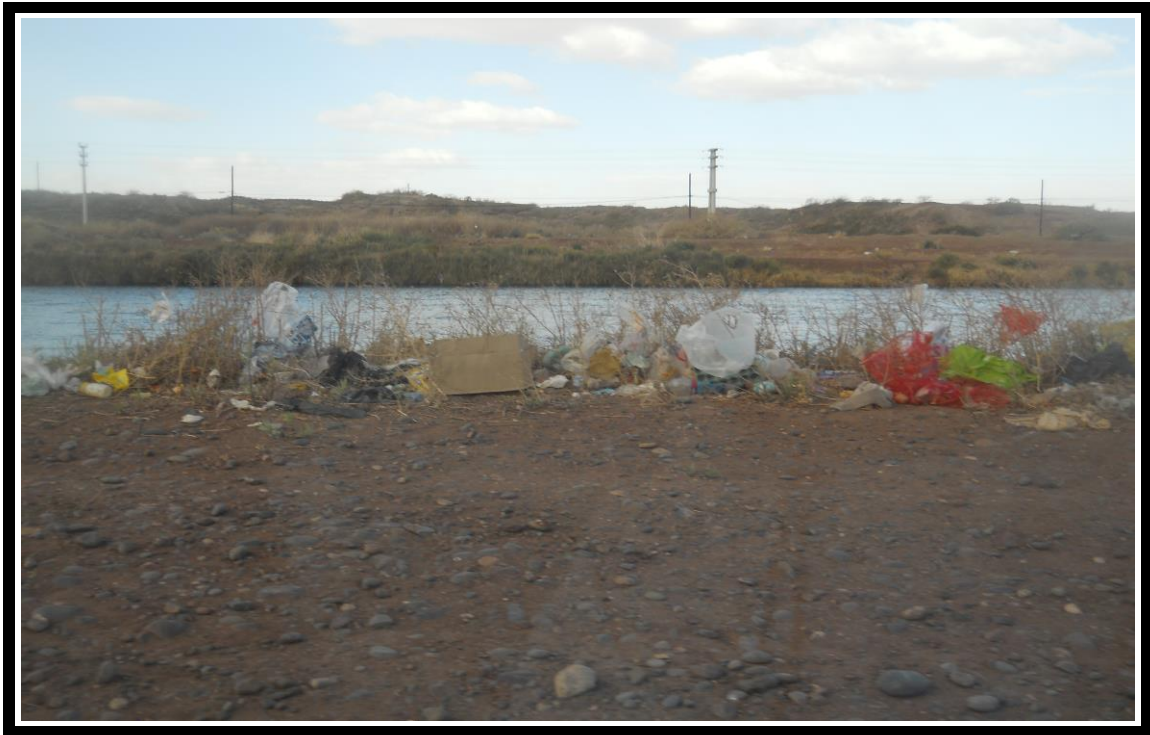
Figura 13: Residuos en la orilla del canal, dispersos por el viento y animales.

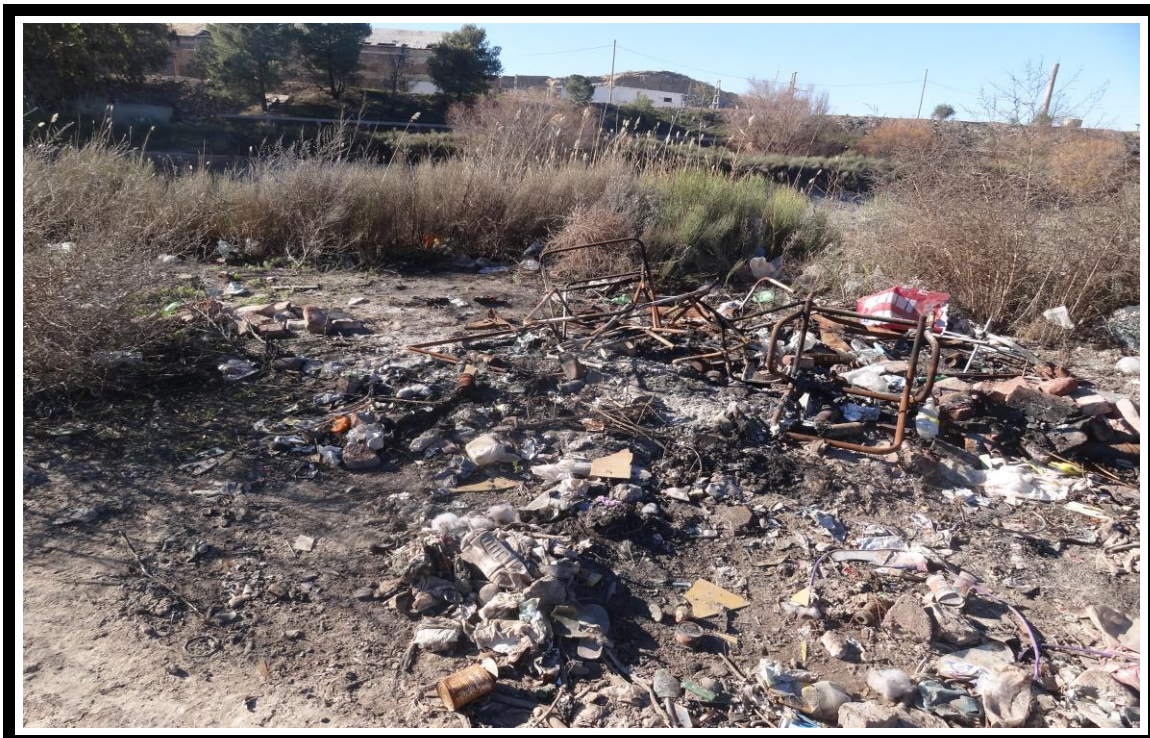
Figura 14: Residuos parcialmente incinerados en la orilla del Canal Principal de Riego.

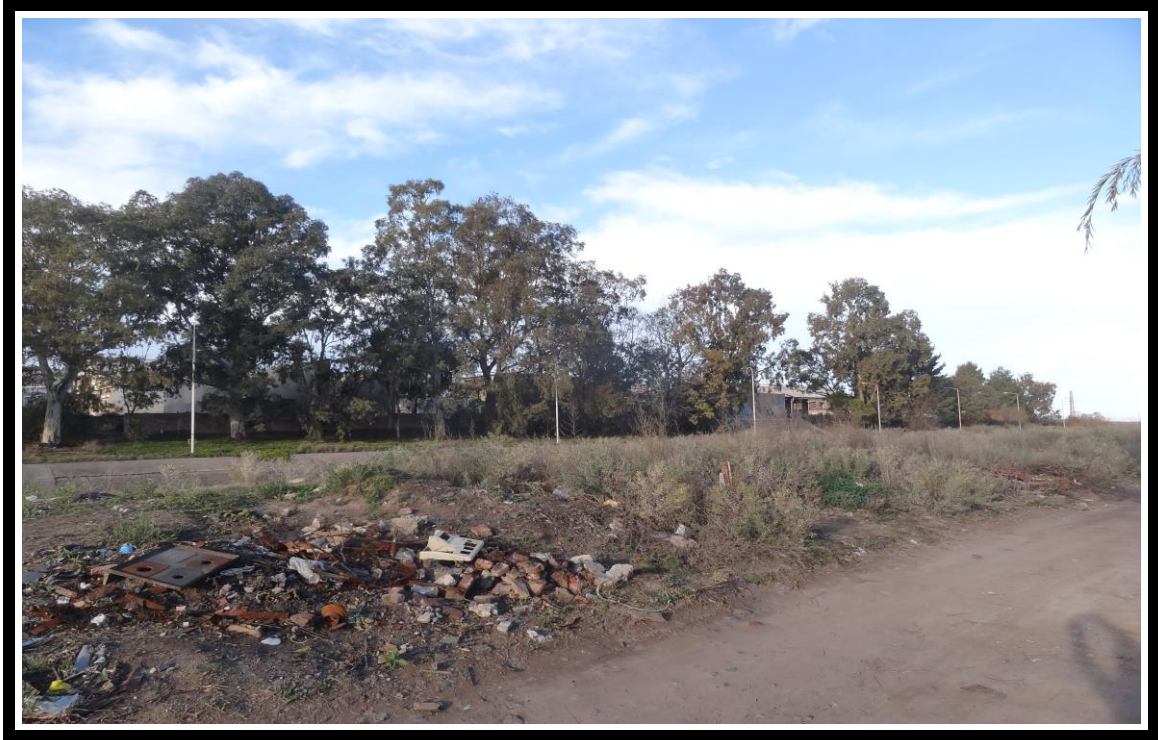
Figura 15: Residuos depositados en la margen del Canal Principal del Riego.

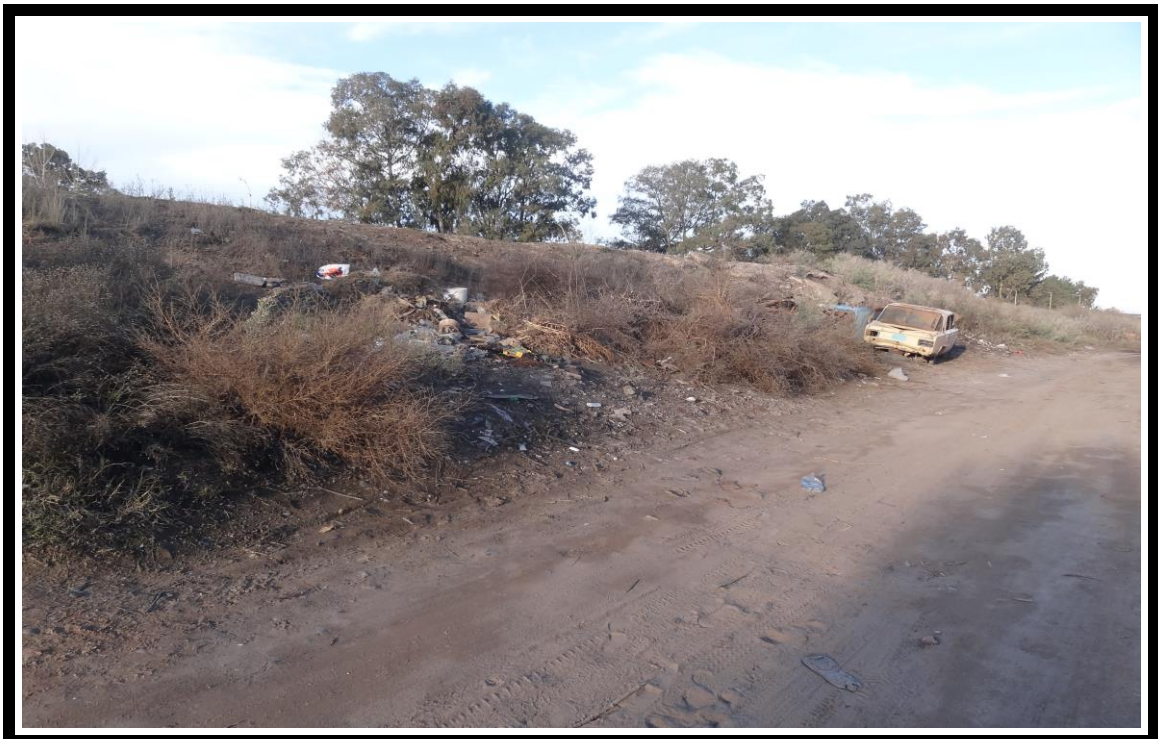
Figura 16: Residuos depositados en la margen del Canal Principal de Riego.

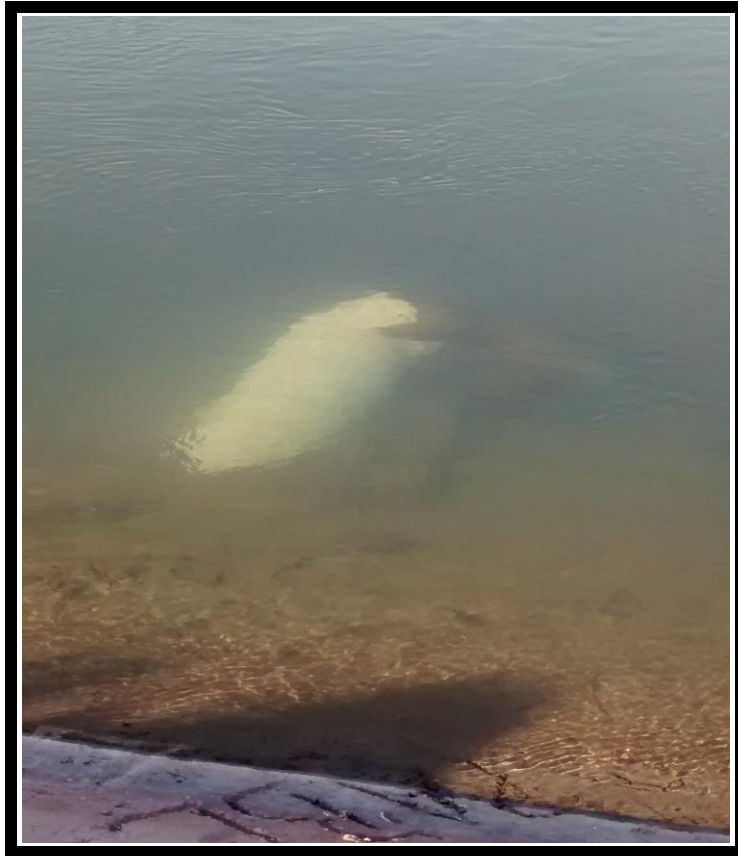
En lo que el presente estudio refiere se ha podido constatar la existencia de una planta de tratamiento potabilizadora de agua, ubicada a una distancia considerable del lugar para el abastecimiento a la población. Además mediante el relevamiento realizado se logró localizar la bocatoma para la captación del agua (figura 17) y un trabajador municipal de un camión cisterna que se encontraba cargando el camión, expresó que en ese sitio se encontraba la bomba para derivar el agua a la mencionada planta de tratamiento.

Figura 17: Bocatoma para captación de agua.

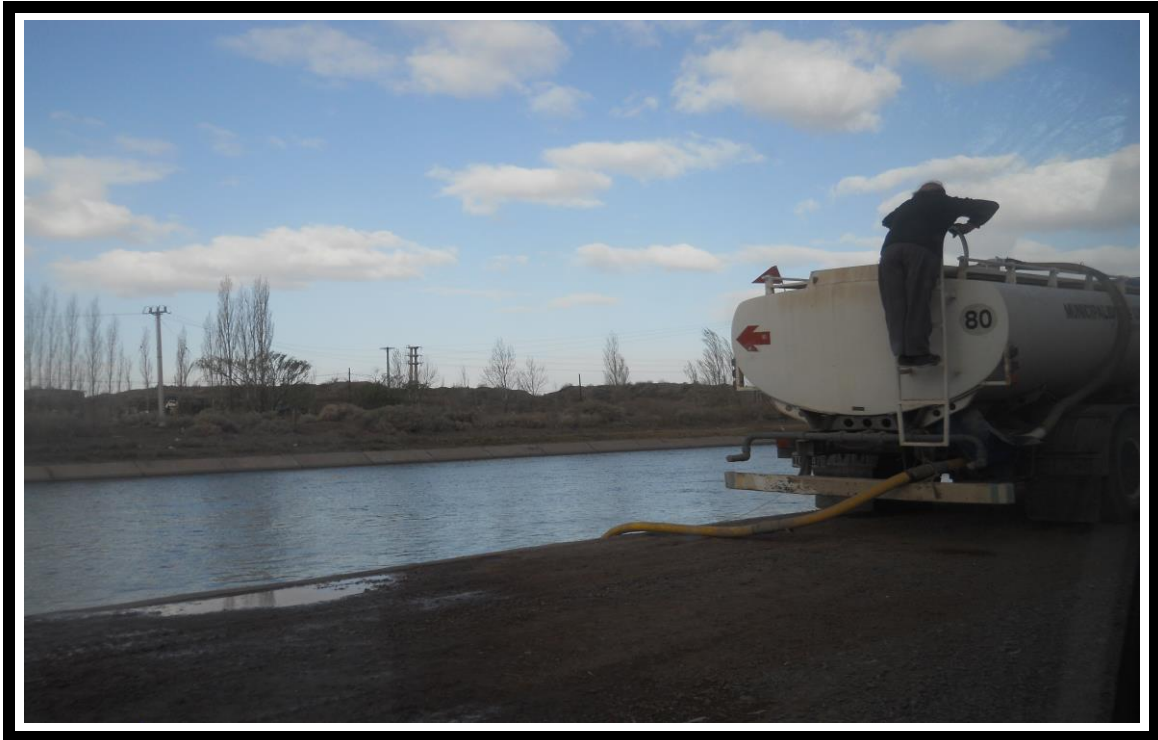
Figura 18: Camiones cisterna cargándose a la orilla del Canal Principal de Riego.

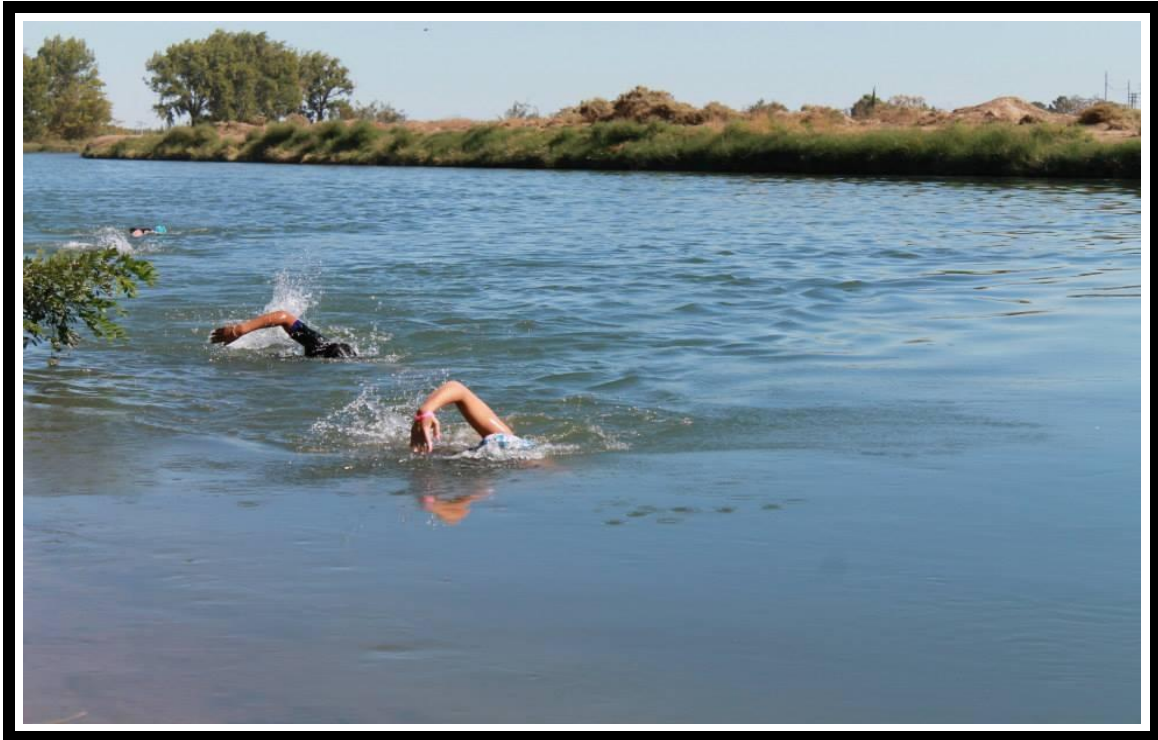
Figura 19: Personas sumergidas en las aguas del Canal Principal de Riego.

- Carga de camiones cisternas: se observaron camiones abasteciéndose de agua que es utilizada para el riego de calles de ripio (figura 18).
- Recreación en época estival: se observaron niños y adultos sumergidos en sus aguas. (figura 19) y realizando deportes acuáticos (figura 20).
- Animales sumergidos en el agua y merodeando en la orilla del Canal Principal de Riego: se observaron perros en las aguas y tanto caballos como perros recorriendo la orilla del canal (figura 21 y 22).
- Disposición final de residuos: se observó en el fondo de su cauce acumulación de residuos sólidos, esto adquiere mayor evidencia en el periodo abril – agosto en el cual el Consorcio de Riego bloquea la circulación de agua (figura 23 y 24).

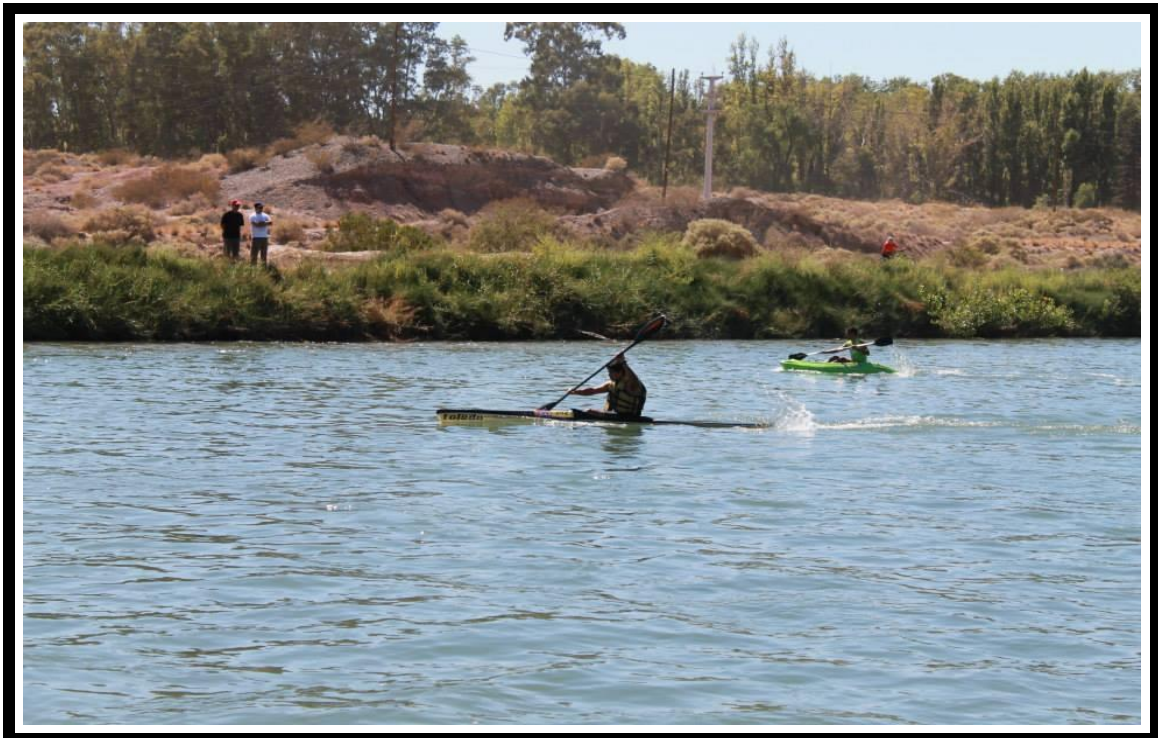
Figura 20: Personas realizando actividades acuáticas en el Canal Principal de Riego.

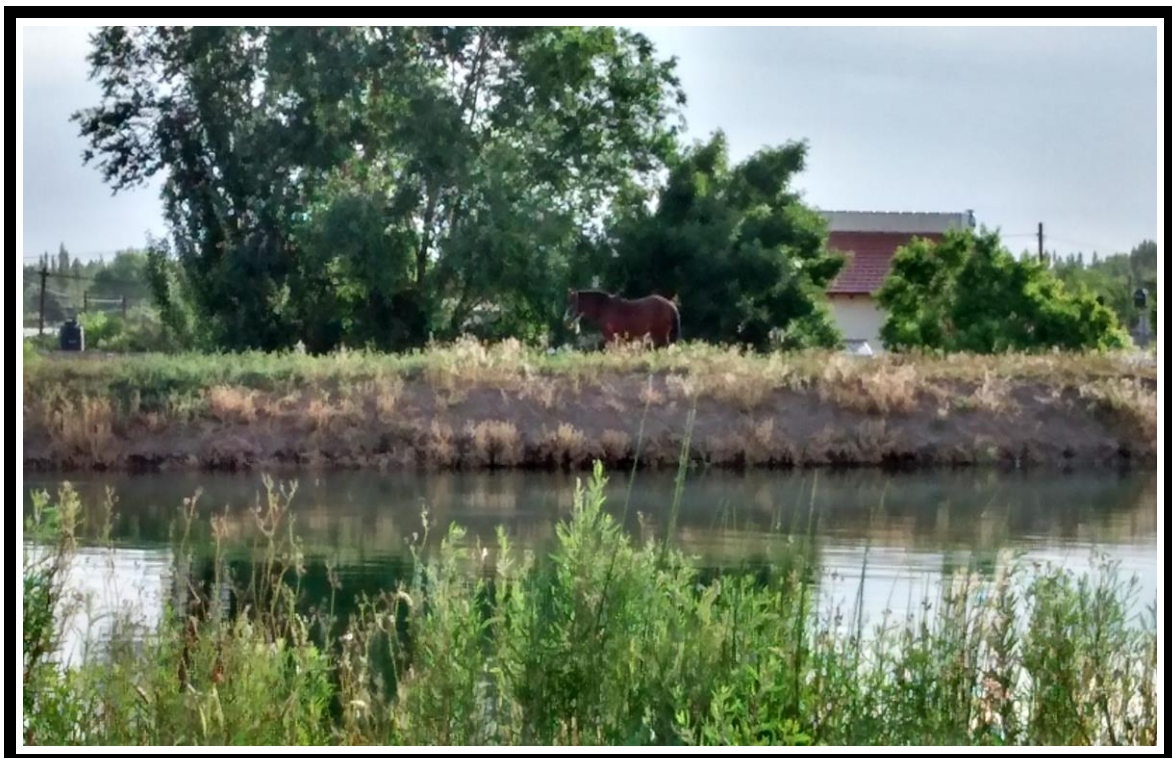
Figura 22: Presencia de animales merodeando en la orilla del Canal Principal de Riego.

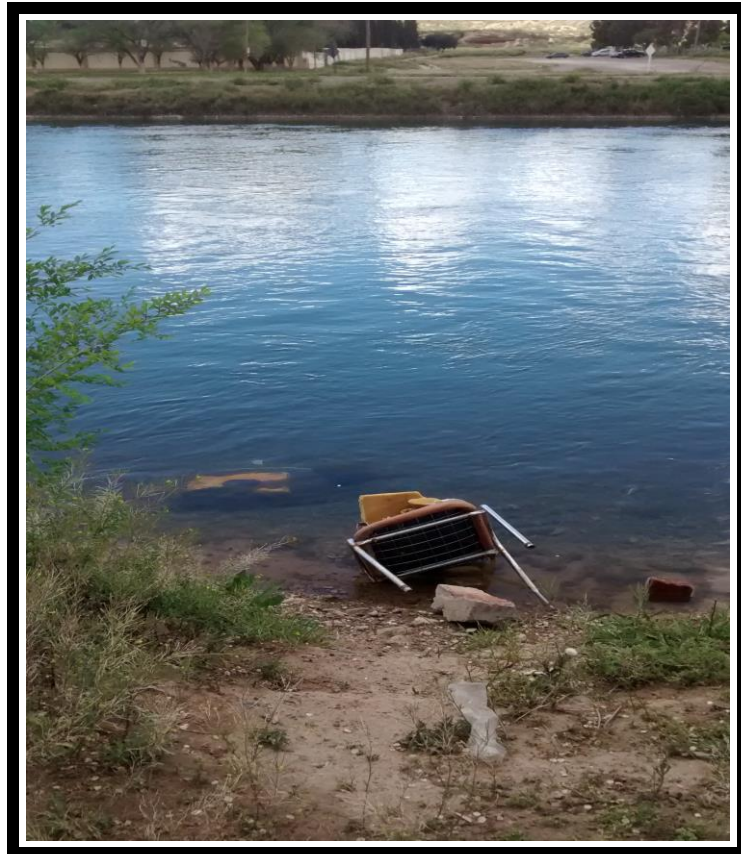
Figura 23: Presencia de residuos sólidos en la orilla del Canal Principal de Riego.

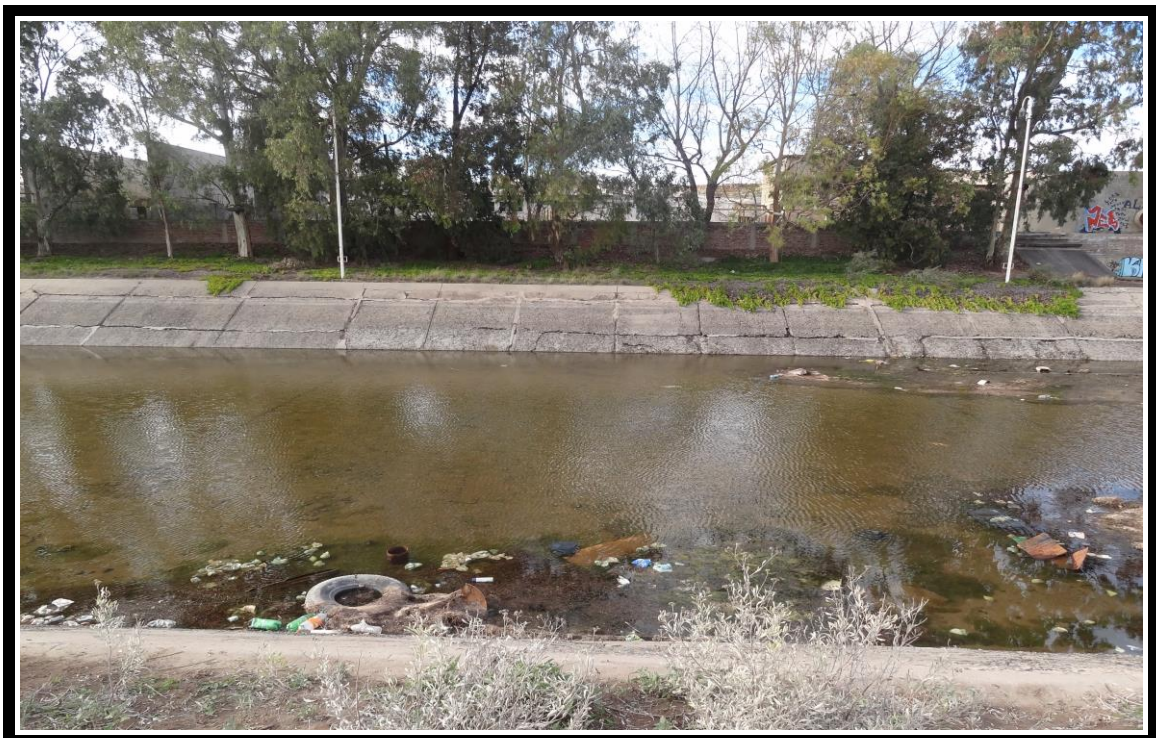
Figura 24: Acumulación de residuos sólidos en el fondo del cauce del Canal Principal de Riego.

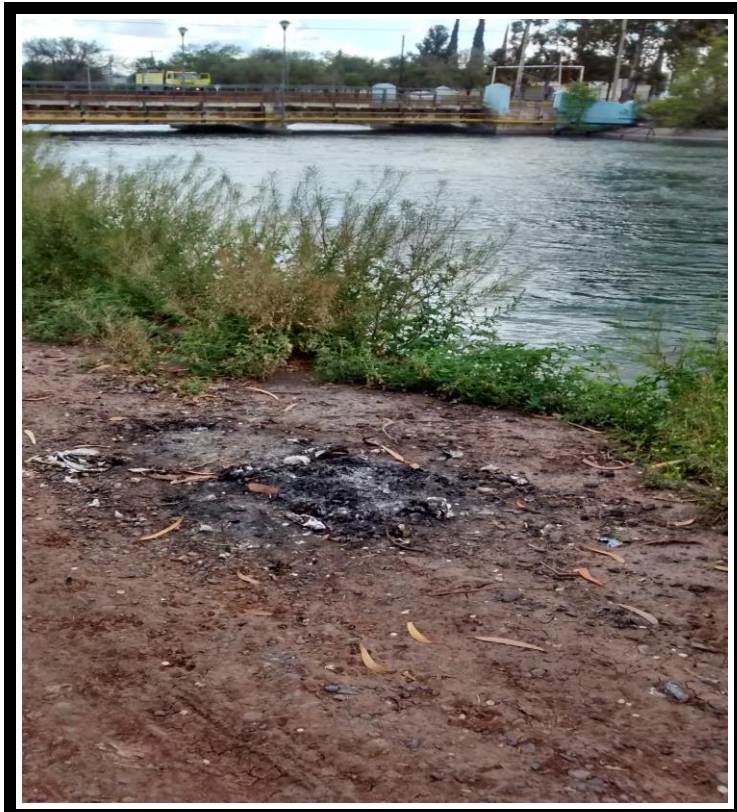
Figura 25: Vestigios de fogatas en la orilla del Canal Principal de Riego.

- Espacio recreacional en las márgenes del Canal Principal de Riego: se observaron vestigios de fogatas (figura 25)
- Conexiones de cañerías en el Canal Principal de Riego: sumergidas para la toma de agua (Figura 26) y descarga de efluentes (figura 27).

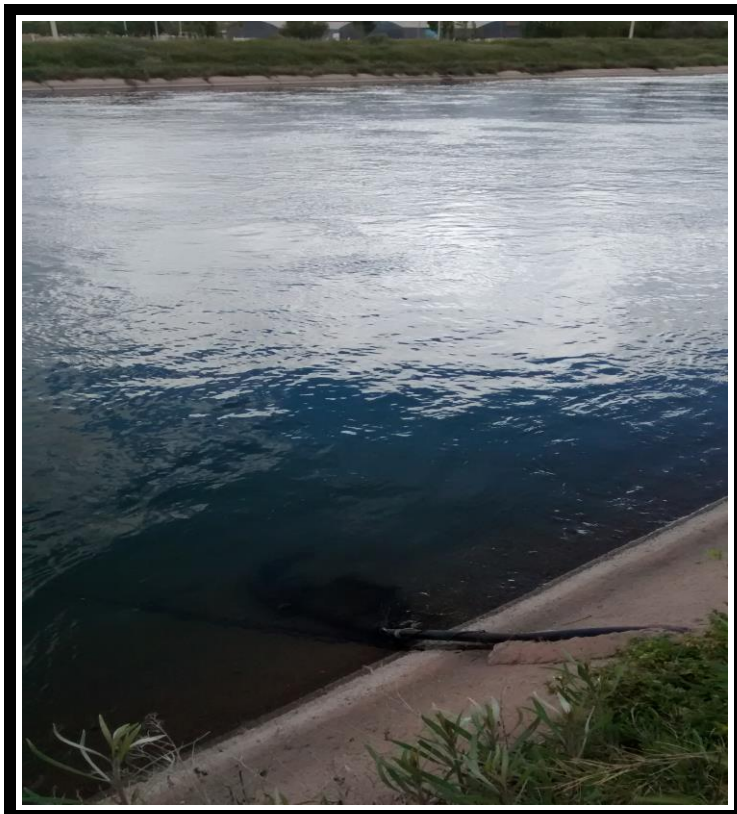
Figura 26: Conexión de cañería para la toma de agua del Canal Principal de Riego.

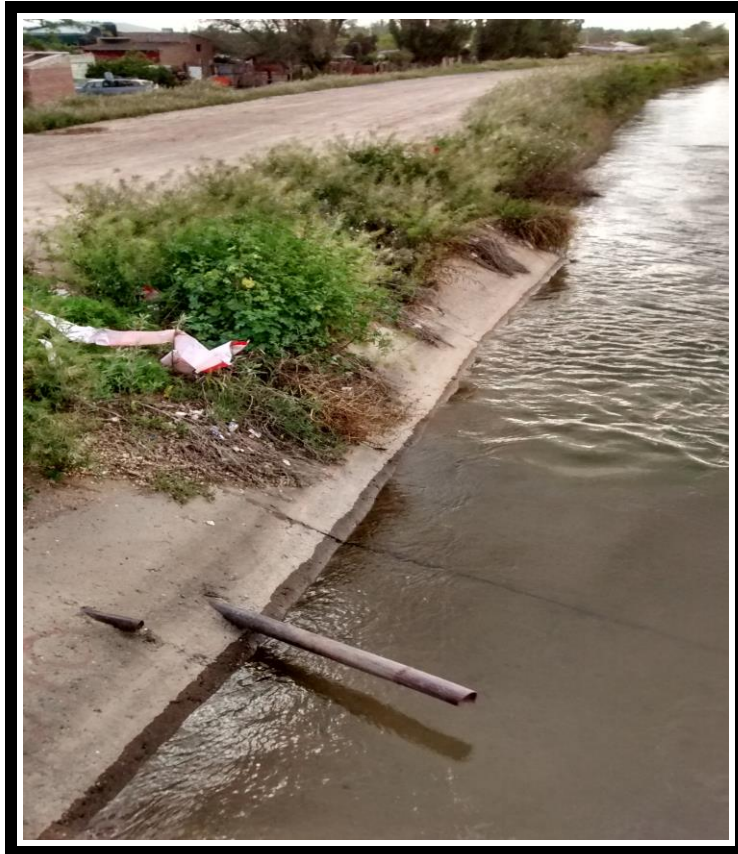
Figura 27: Conexión de cañería de descarga de efluentes al Canal Principal de Riego.

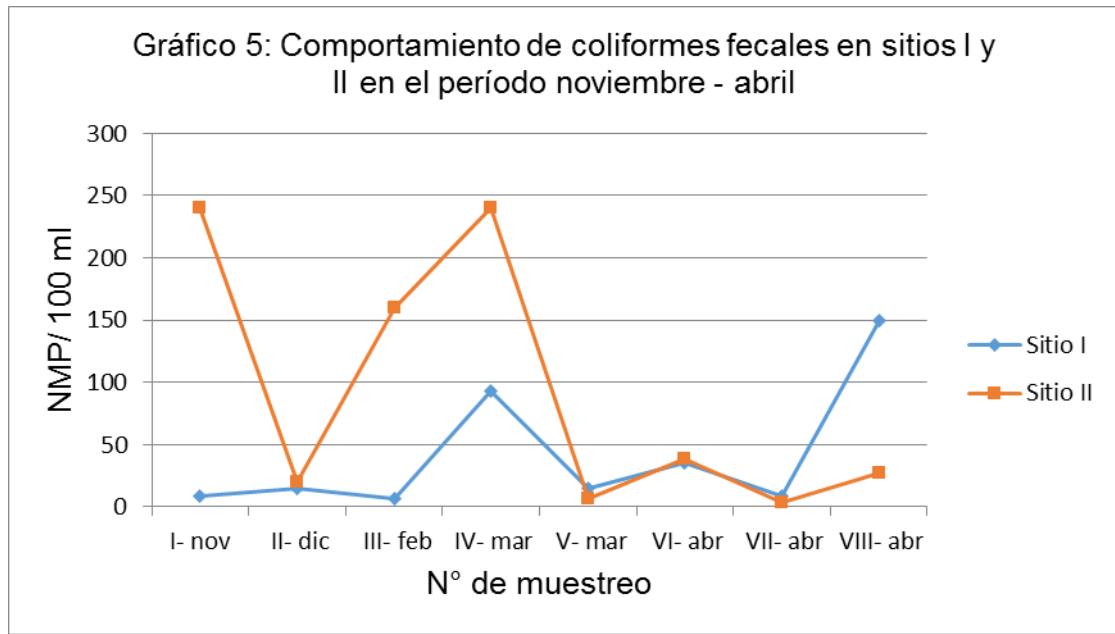
Respecto a los valores mínimos y máximos hallados en los dos sitios de muestreo no se observa un comportamiento unificado. Sin embargo se observa que en cuatro muestreos se hallaron valores cercanos a los mínimos y muy similares entre ambos sitios, los cuales corresponden a los meses diciembre, marzo y abril.

Como se observa en el gráfico 5 la concentración de coliformes fecales en los meses noviembre, febrero y marzo del sitio II ha sido más elevada respecto al valor de los demás muestreos y presenta una gran diferencia con los valores obtenidos en los respectivos muestreos del sitio I.
