Trabajo Final de Licenciatura

**Problemas geológicos y geotécnicos sobre el cierre de la
presa multipropósito La Invernada, Chos Malal Provincia
del Neuquén.**

Neuquén, 2023

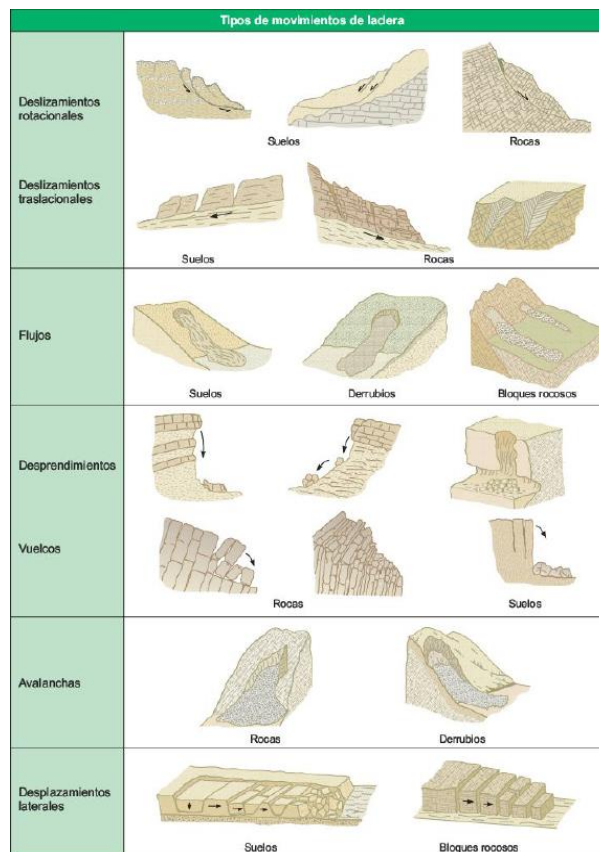
Figura 5. Tipos de movimientos de ladera (González de Vallejo *et al.*, 2005).

Los tipos de movimientos de ladera (Figura 5) suelen referirse al material involucrado, al mecanismo y tipo de rotura producido, además, considera otros aspectos fundamentales como la presencia de agua y la velocidad y magnitud del movimiento. Es por ello que el reconocimiento de estos movimientos en campo, permite reconocer aquellas zonas inestables donde deberán identificarse y evaluarse los aspectos mencionados con anterioridad para llevar a cabo la investigación.

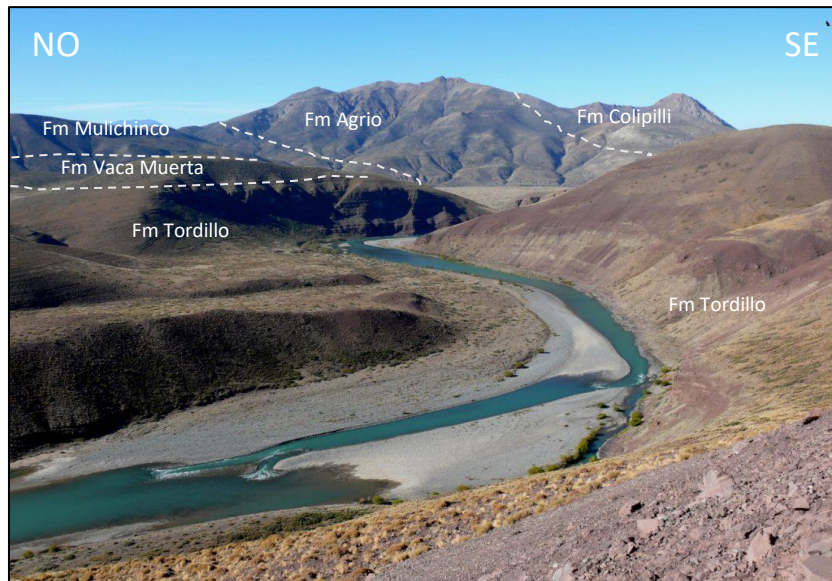
Figura 9. Formaciones geológicas aflorantes en el área de estudio.

Como se observa en las figuras Figura 9 y Figura 10, aguas abajo del eje de la presa, los afloramientos están conformados por andesitas de la Formación Colipilli, sucesiones pelíticas y arenoso-calcáreas de la Formación Agrio, rocas clásticas conformadas por conglomerados, areniscas y pelitas correspondientes a la Formación Mulichinco y por margas y lutitas pertenecientes a la Formación Vaca Muerta.

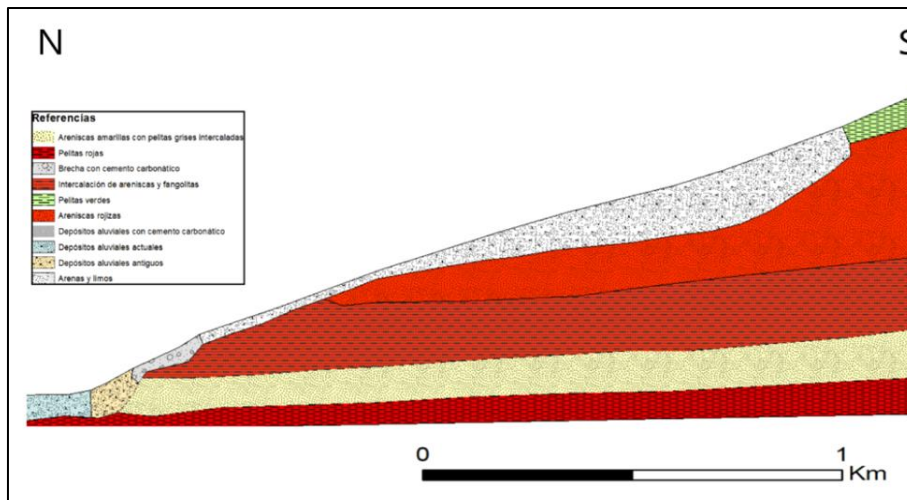
Figura X. Perfil A-B de los afloramientos del sitio de emplazamiento de la presa.

La geología que caracteriza al macizo situado en el margen derecho del río Neuquén, sitio correspondiente al eje de la presa (Figura 11 y X), está conformada por diversos afloramientos que correspondientes a la Formación Tordillo, dichos afloramientos se caracterizan por presentar un rumbo general N/NE con buzamientos que oscilan entre los 15° y 20° hacia al este. Conforme se fue realizando un relevamiento desde la parte más alta del macizo hasta alcanzar los depósitos aluviales actuales del río Neuquén, se observó inicialmente una sucesión de estratos compuesta por pelitas de color verde, que transicionalmente gradaban hacia un nivel inferior de aproximadamente 30 metros conformado por bancos tabulares de gran continuidad lateral compuestos por arenisca finas de color rojizo con pequeños niveles fangolíticos intercalados. Por debajo de este nivel se observó a lo largo de 25 metros, un dominio fino conformado por intercalaciones de areniscas finas rojizas y niveles fangolíticos de color rojizo. En niveles correspondientes a estas intercalaciones se hallaron por debajo de material suelto compuesto por arenas gruesas, es decir suelo, diversos afloramientos conformados por brechas cuyo origen posiblemente sea sedimentario ya que los clastos evidencian poco transporte, es decir, clastos angulosos y subangulosos de hasta 15 centímetros. Dichas brechas se encontraban cementadas por CaCO₃ y, además, estaban caracterizadas por presentar venillas de alto ángulo rellenas de cuarzo (Figura 12 A y B). Algunos metros más abajo, se identificaron nuevamente niveles brechados, caracterizados por clastos angulosos a subangulosos de arenisca que a diferencia de los observados con anterioridad no presentaban venillas rellenas de carbonato o cuarzo, y además, presentaban un rasgo llamativo, es decir la presencia clastos de canto rodado de hasta 10 centímetros. Luego se identificó un nivel conformado por brechas rellenas de cemento carbonático con clastos de areniscas cuyo tamaño no excedían los 7 centímetros y ausencia de venillas (Figura 13A). Metros más abajo se halló un nivel de conglomerados polimícticos rellenos con cemento carbonático (Figura 13B), compuesto por clastos con tamaños de hasta 50 centímetros bien redondeados, imbricados en contacto erosivo con un lente arenoso con presencia de laminación paralela que no excedía el metro de espesor (Figura 14A y B.). Hacia el oeste, aguas arriba de la presa se pudo identificar diversos afloramientos correspondientes a los niveles conformados por areniscas finas rojizas intercaladas con niveles fangolíticos, en dichos afloramientos se pudo observar niveles intensamente alterados y fracturados, además, de la presencia de abundantes diaclasas verticales a subverticales cerradas y rellenas con CaCO₃ (Figura 15A y B). Por debajo de las intercalaciones se identificó un nivel de gran continuidad lateral con una altura de 20 metros compuesto por bancos tabulares de areniscas medianas a finas de color amarillo intercaladas con niveles de pelitas grises, dicho afloramiento estaba caracterizado por abundantes sistemas de discontinuidades entre ellas diaclasas verticales a subverticales y planos de estratificación. Finalmente por debajo se identificó a través de un contacto neto un nivel de pelitas rojizas laminadas, cubiertas por niveles de caída compuestos por depósitos coluviales. (Figura 16).

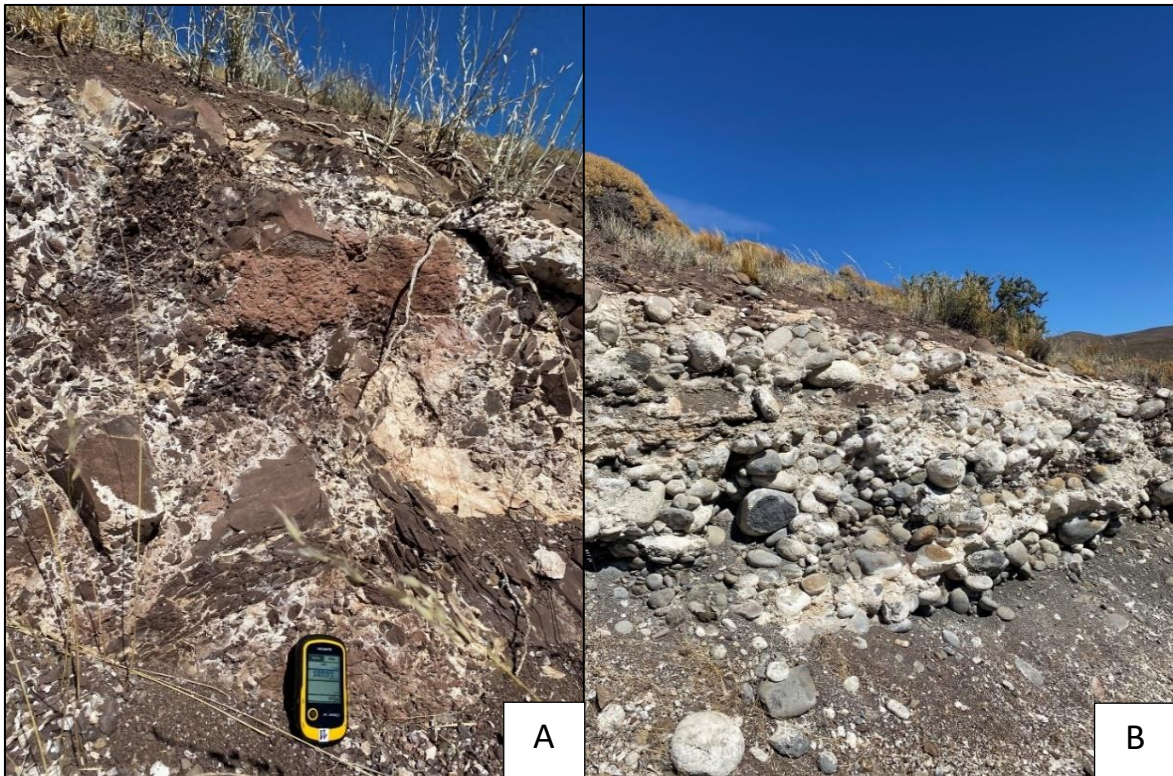
Figura 12. A) Nivel de brechas inferior con presencia de clastos de menor tamaño. B) Depósitos aluviales con matriz compuesta de cemento carbonático.

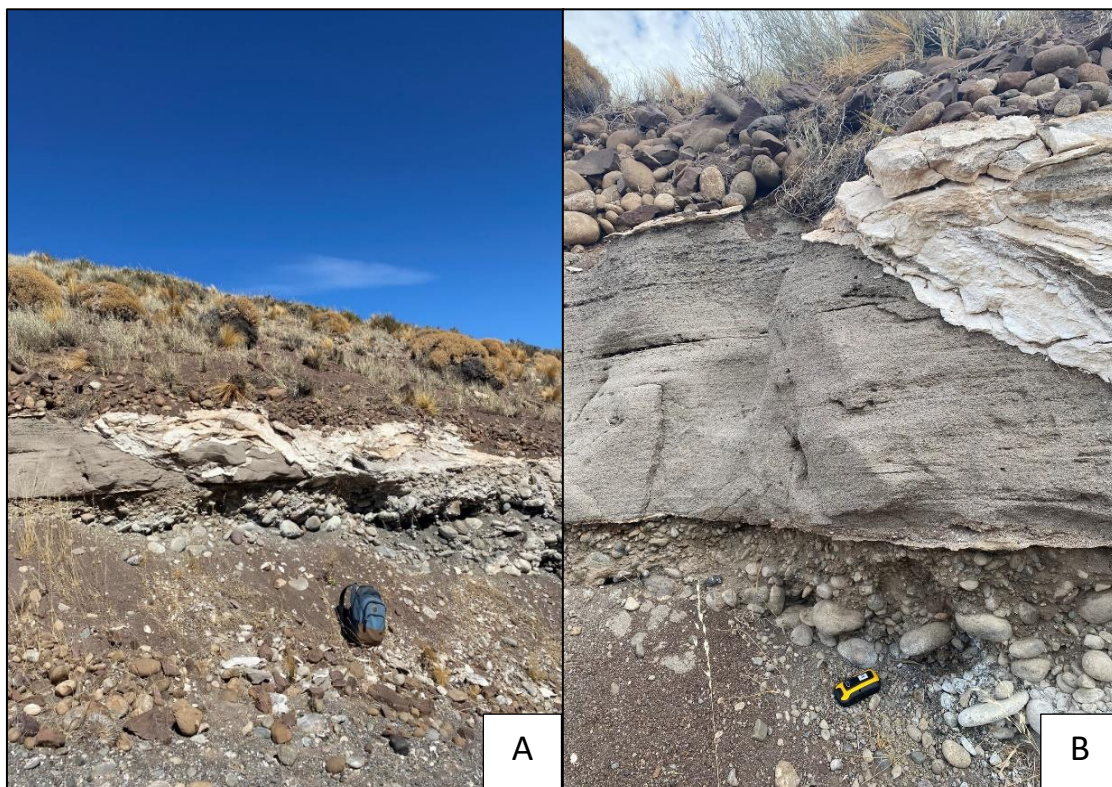
Figura 14. A y B. Contacto erosivo entre conglomerados con cemento carbonático y arenas gruesas con laminación paralela correspondientes a depositos aluviales antiguos.

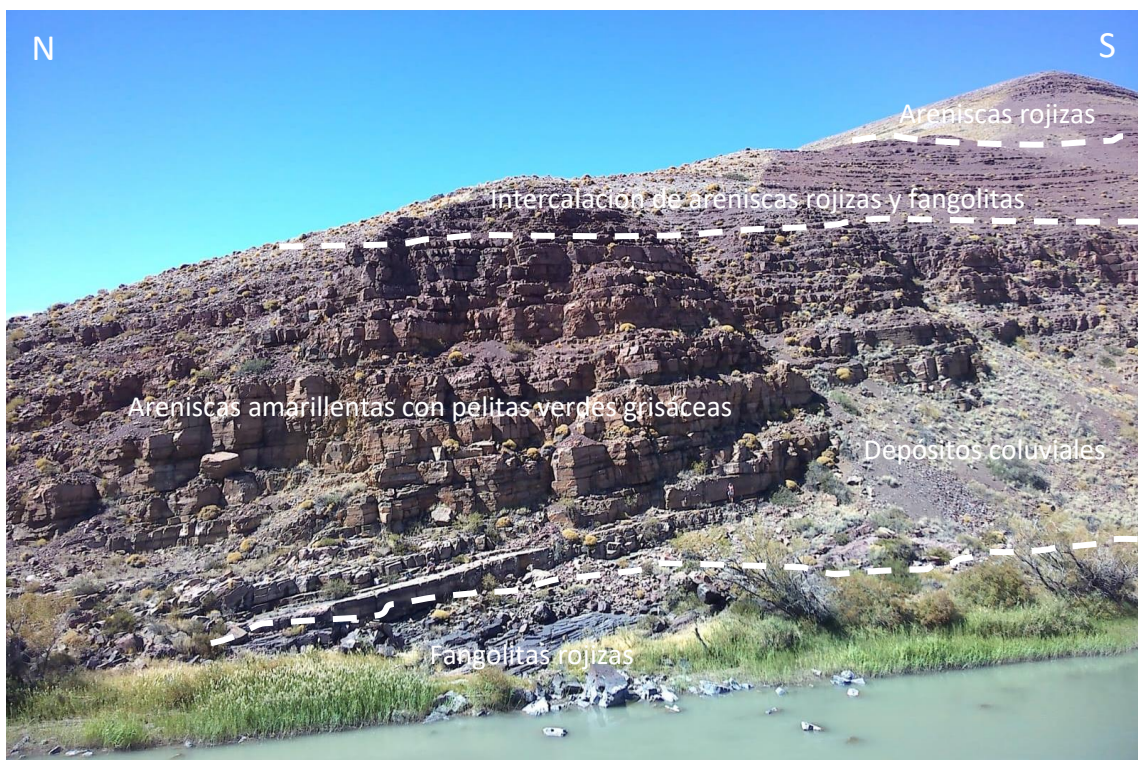
Figura 16. Afloramientos situados al oeste del macizo de la margen sur del río Neuquén.

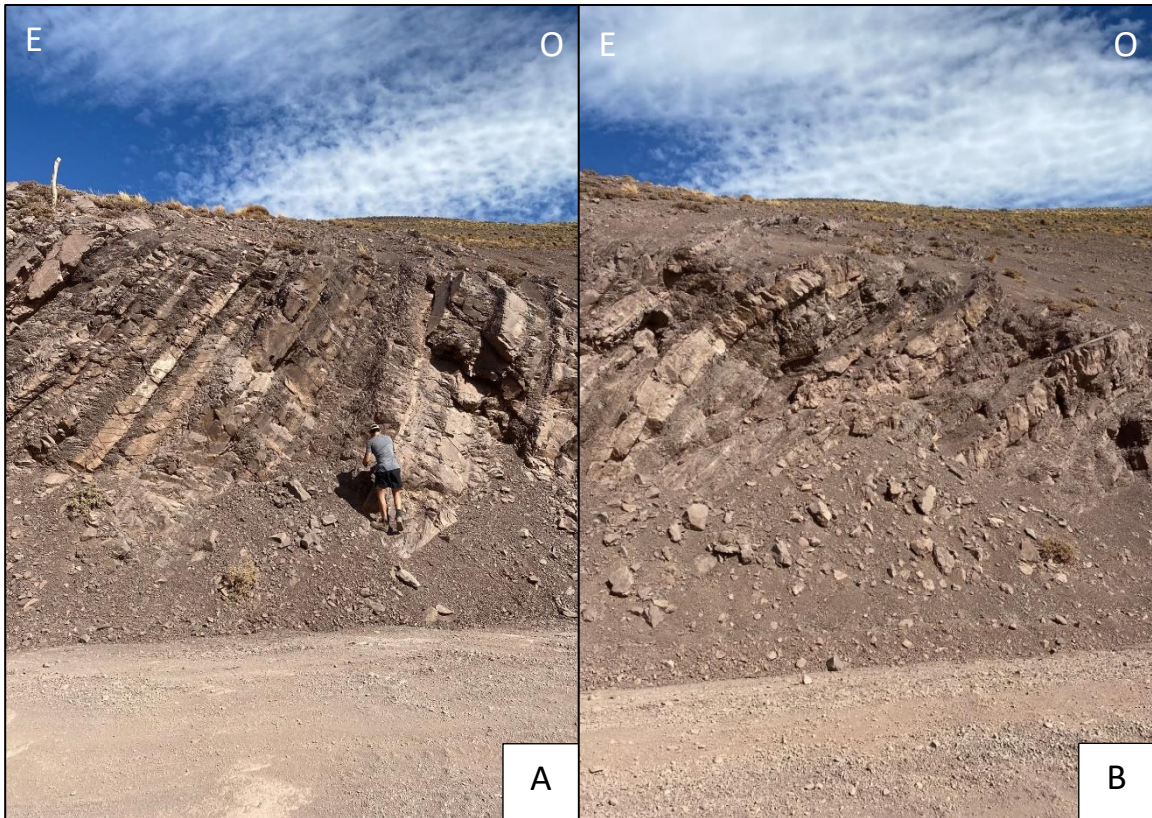
Figura 21. A) estratos con buzamiento de alto ángulo. B) estratos plegados.

Continuando en dirección oeste sobre la ruta Provincial 6 se analizó un nuevo afloramiento correspondiente a los puntos 4 y 5, el mismo estaba conformado por una sección basal compuesta por una alternancia de niveles fangolíticos y arenosos de poco espesor y una sección superior compuesta por niveles arenosos de mayor espesor, con abundante presencia de diaclasas. El plegamiento observado en los estratos correspondientes a dicho conforman una estructura del tipo sinclinal.

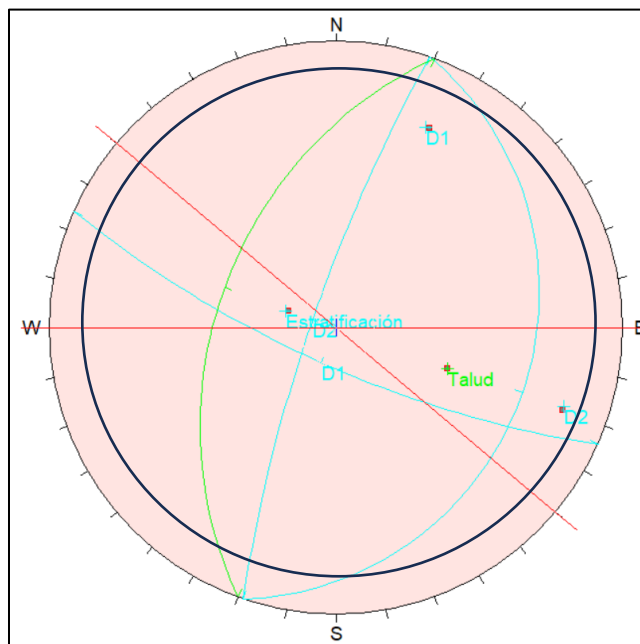
No se presentaron situaciones críticas asociadas al fenómeno de rotura por vuelco en las familias de diaclasas pertenecientes a la ladera 1 (Figura 26).

Figura 26. Diagrama de rotura por vuelco de la ladera 1.

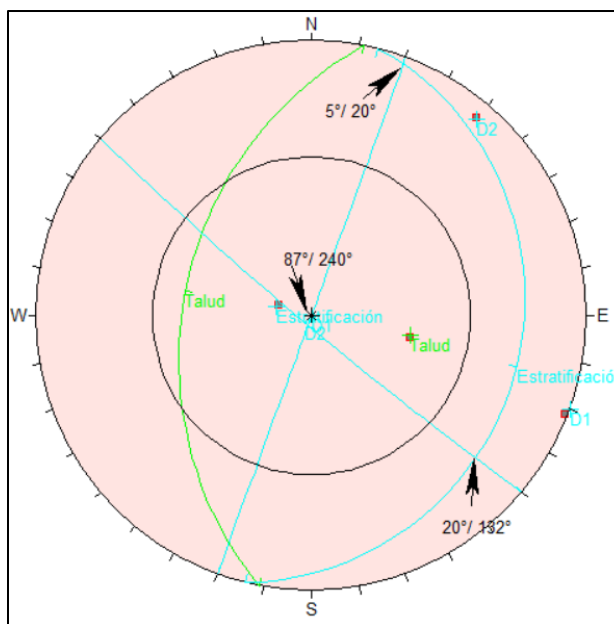
No se identificaron situaciones críticas para las familias de discontinuidades presentes en la ladera 2 (Figura 28).

Figura 28. Diagrama de rotura en cuña de la ladera 2.

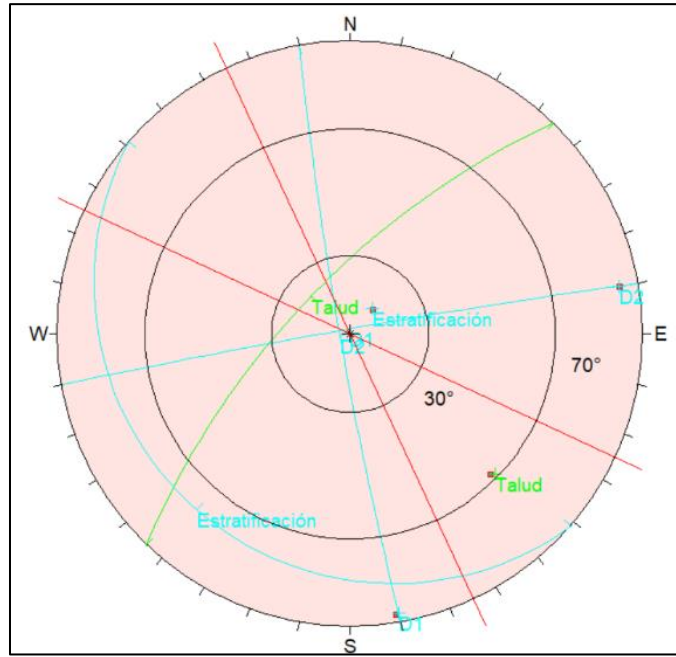
No se identificaron situaciones críticas para las familias de discontinuidades presentes en la ladera 3 (Figura 30).

Figura 30. Diagrama de rotura planar para la ladera 3.

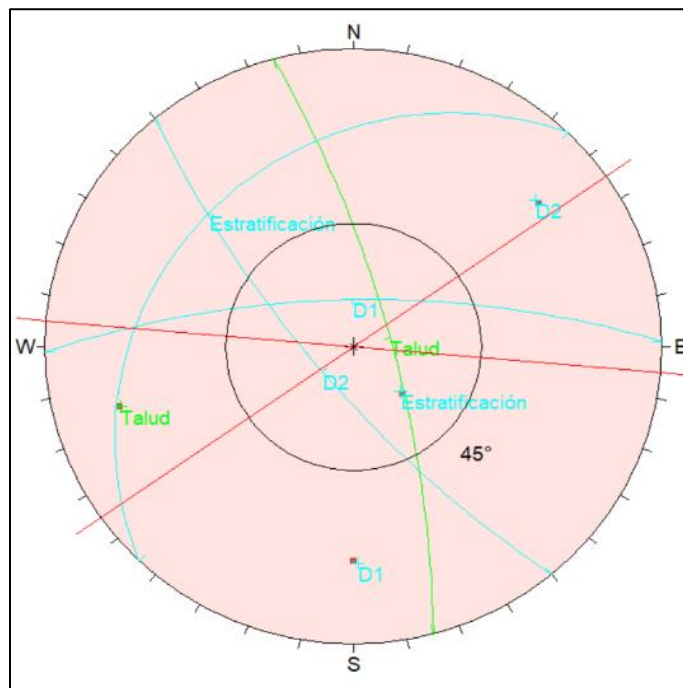
No se identificaron situaciones de inestabilidad asociadas al fenómeno de rotura por vuelco para las familias de discontinuidades de la ladera 4 (Figura 35).

Figura 35. Diagrama de rotura por vuelco de la ladera 4.

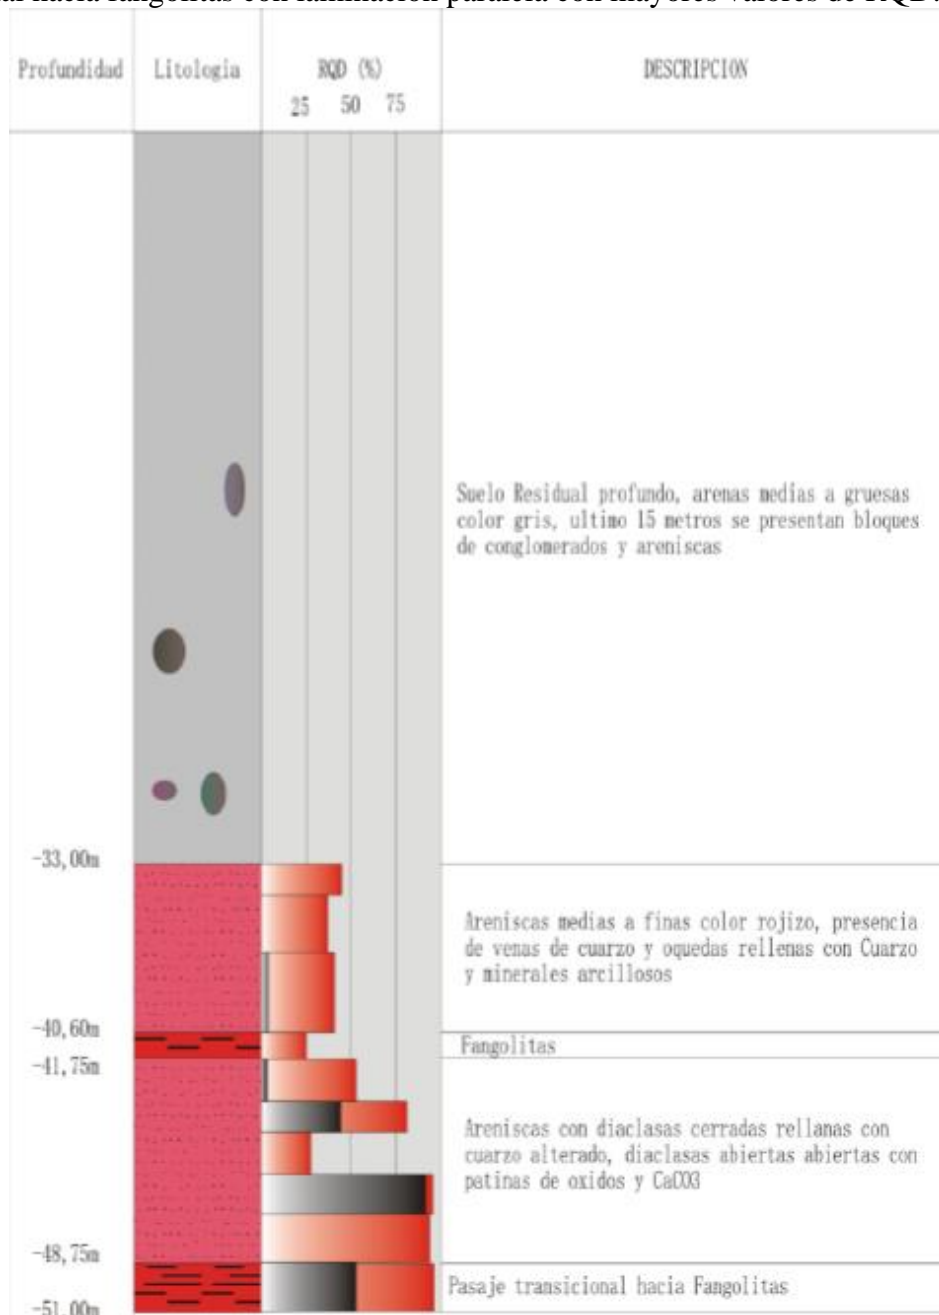
El sondeo SD-01 (Figura 36) se localiza en la zona correspondiente a los túneles de desvío. Los primeros 33 metros del mismo, corresponden material suelto, es decir, suelo conformado inicialmente por 16 metros de arenas grisáceas con aporte de ceniza volcánica seguido por 9 metros de gravas y arenas gruesas. Hasta el contacto con el techo rocoso situado a los 33 metros se observó un nivel de 8 metros compuesto por conglomerados polimícticos y bloques de areniscas. A partir de los 33 metros, se observó una intercalación compuesta por niveles de areniscas rojizas y niveles fangolíticos con valores bajos de RQD en los cuales se pudo observar un elevado grado de alteración, abundantes diaclasas con presencia de óxidos y la presencia de venillas de cuarzo y brechas rellenas de CaCO₃. A partir de los 48 metros se observa un pasaje transicional hacia fangolitas con laminación paralela con mayores valores de RQD.

Figura 36. Perfil litológico del Sondeo SD-01 (brindado por el grupo consultor).

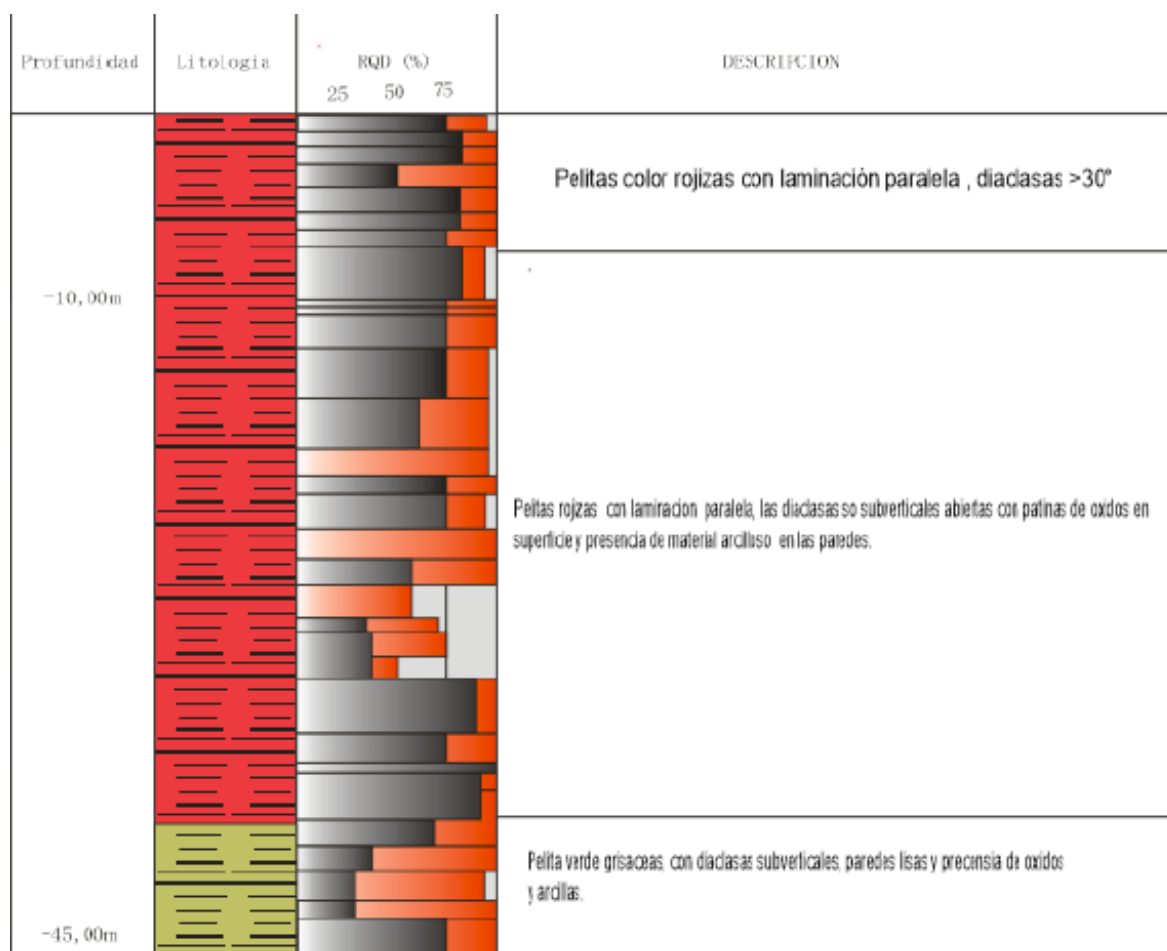
El sondeo SD-05 (Figura 40) se localiza en la parte baja del margen izquierdo del río Neuquén. Los primeros 40 metros del sondeo están caracterizados por pelitas rojizas con laminación paralela y cruzada, con presencia de diaclasas verticales a subverticales con presencia de óxido, es posible distinguir en ciertos niveles la presencia de pequeñas venillas de CaCO₃. Finalmente hasta el final de sondeo, es decir, 45 metros de profundidad, se encuentra un nivel compuesto por pelitas verdes caracterizadas por presentar diaclasas subverticales abiertas con presencia de óxidos y arcillas en sus paredes, el grado de consolidación es bajo respecto a los tramos superiores. Para este ensayo de perforación fue posible alcanzar el nivel freático a los 10 metros.

Figura 40. Perfil litológico del sondeo SD-05 (brindado por el grupo consultor).

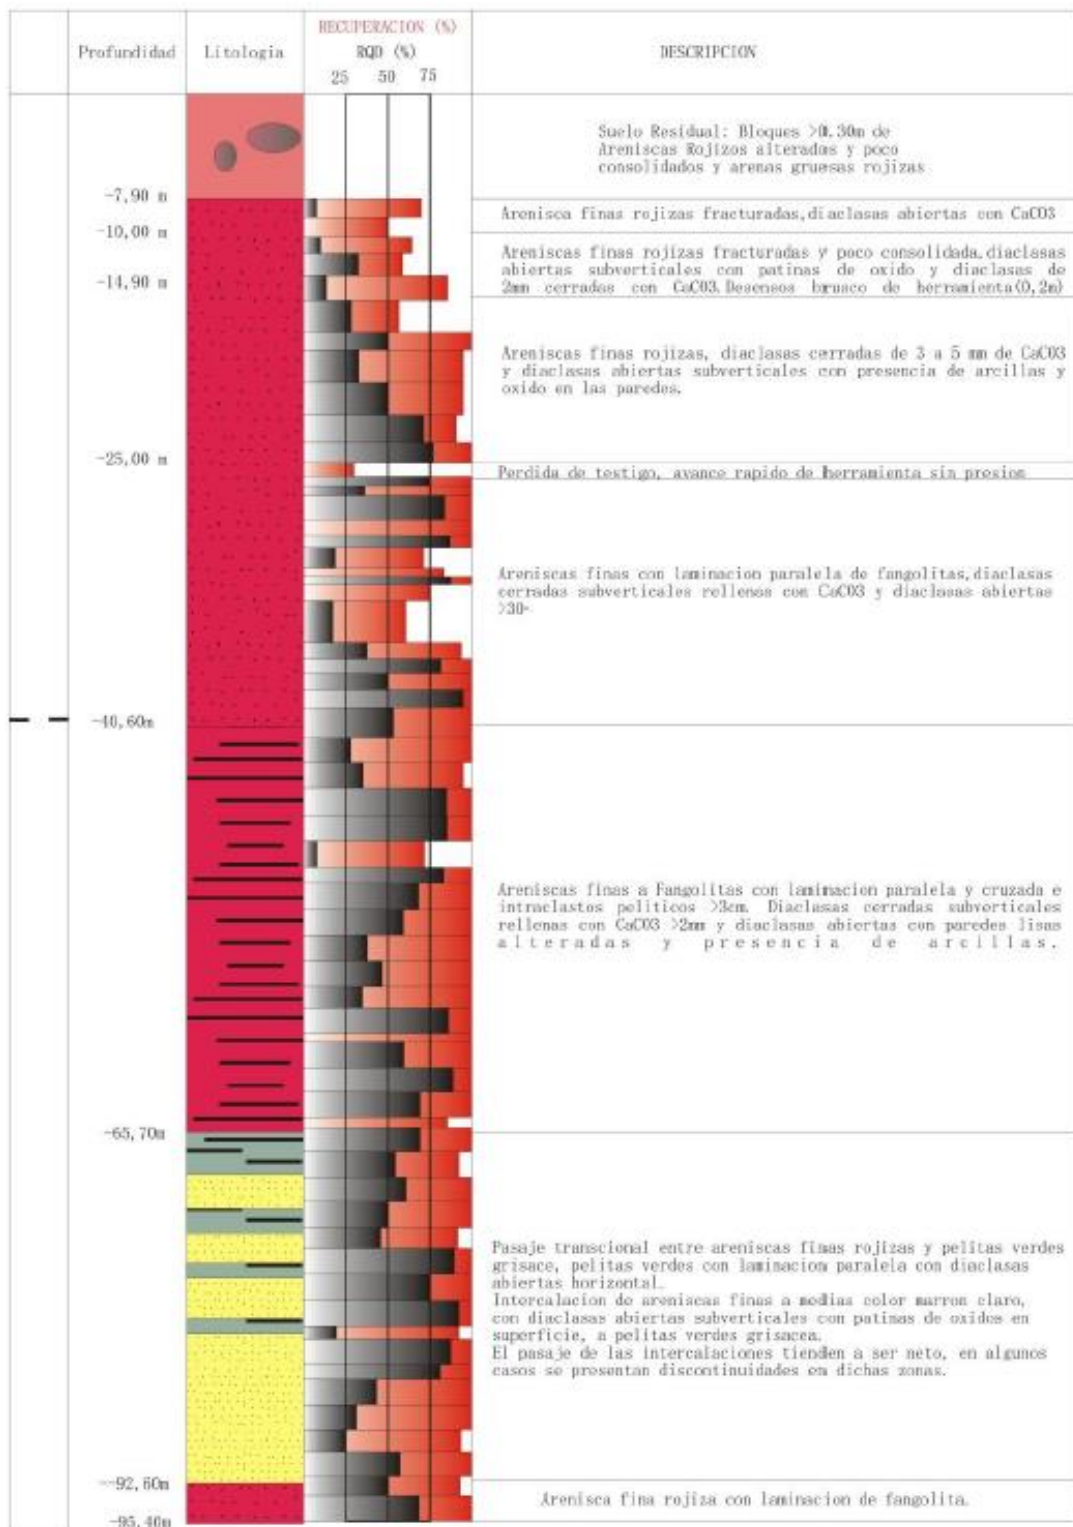
El sondeo SD-06 (Figura 41) se localiza en el sitio que corresponde a los canales de desvío de la presa. Inicialmente el sondeo está conformado por aproximadamente 8 metros de roca altamente alterada y meteorizada en contacto con 33 metros de areniscas finas rojizas muy fracturadas, caracterizadas por la presencia de diaclasas subverticales cerradas rellenas de CaCO₃ y diaclasas abiertas con presencia de óxidos y arcillas en las paredes, estos niveles se caracterizan por presentar bajos valores de RQD. De los 40 a los 60 metros, además de observar valores de RQD mayores a los niveles anteriores, el sondeo se caracteriza por estar conformado por areniscas finas intercaladas con niveles de fangolitas color rojizo. En dicho tramo es posible observar la presencia de diaclasas verticales a subverticales cerradas con presencia de CaCO₃ y diaclasas abiertas con patinas de óxidos. El último tramo del ensayo de perforación que culmina a los 95 metros, está conformado por una sucesión areniscas amarillentas con presencia

de diaclasas subverticales intercaladas con niveles de pelitas grisáceas con laminación paralela y presencia de diaclasas subhorizontales. A lo largo de este tramo es posible observar la presencia de óxidos en las paredes de las diaclasas y, además, la presencia de CaCO₃ relleno de las mismas.

Figura 41. Perfil esquemático del sondeo SD-06 . (brindado por el grupo consultor)

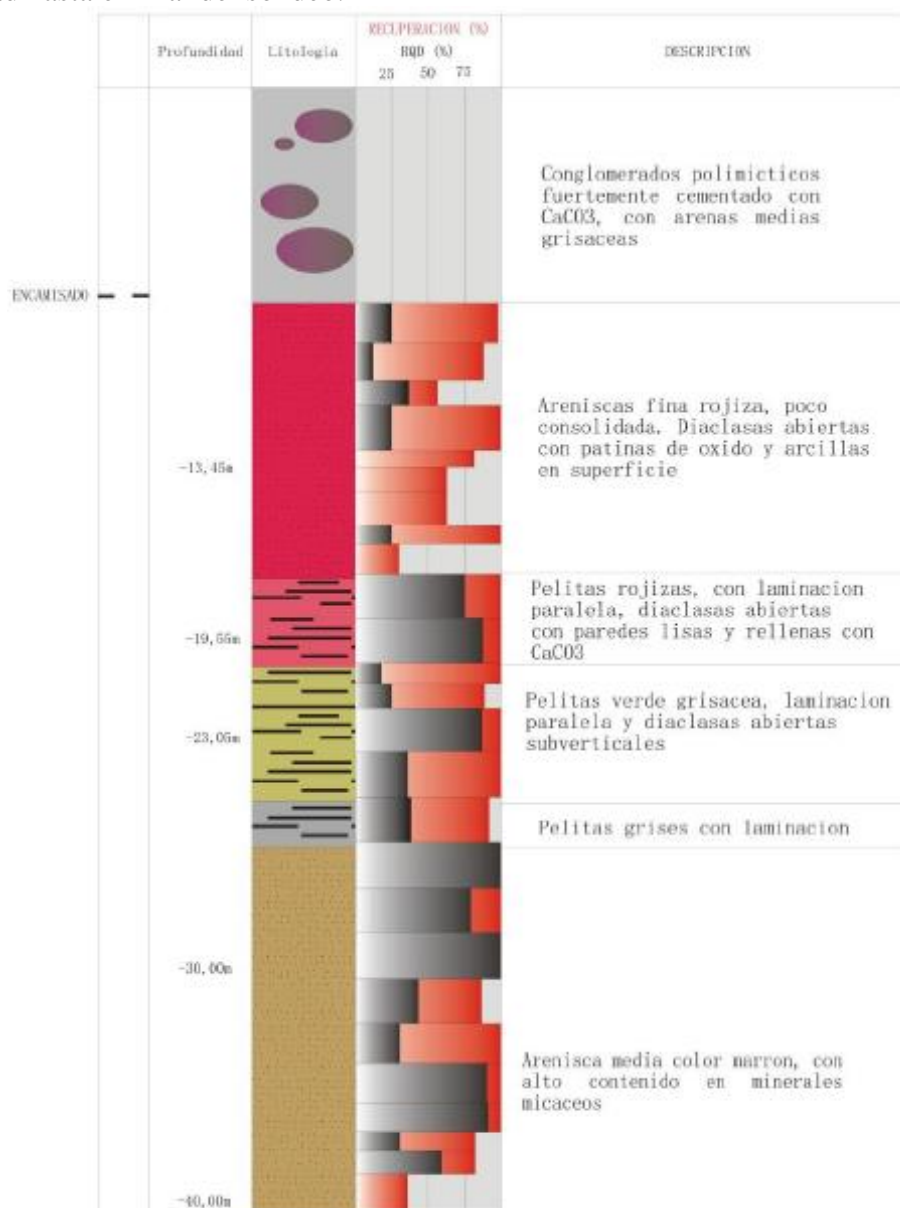
El sondeo SD-07 (Figura 42) fue realizado en el sitio correspondiente a la cara de hormigón aguas arriba del proyecto. Inicialmente el sondeo está compuesto por 7 metros de conglomerados polimícticos que corresponden a depósitos aluviales antiguos del río Neuquén, cuyo tamaños de clastos varían entre 10 y 40 centímetros, los mismos se encuentran fuertemente cementados con carbonato. Por debajo se encuentra un nivel de 10 metros compuesto por areniscas finas rojizas poco consolidadas, caracterizadas por valores bajos de RQD, presencia de diaclasas abiertas rellenas de CaCO_3 con óxidos y arcillas en las paredes de las mismas. El tramo que comprende los 17-20 metros está conformado por pelitas rojizas con laminación paralela, caracterizadas por abundantes diaclasas subhorizontales rellenas de CaCO_3 . A partir de los 25 metros hasta el final del sondeo, se observa inicialmente un nivel de 1,5 metros compuesto por pelitas grisáceas con laminación caracterizadas por la presencia de diaclasas con arcillas en las paredes, seguido por 24 metros de areniscas finas amarillentas con presencia de filosilicatos, elevado contenido de piritita y diaclasas subhorizontales con óxidos y micas en las paredes. Cabe destacar el notorio aumento de los valores de RQD a desde los 17 metros de profundidad hasta el final del sondeo.

Figura 42. Perfil esquemático del sondeo SD-07 (brindado por el grupo consultor).

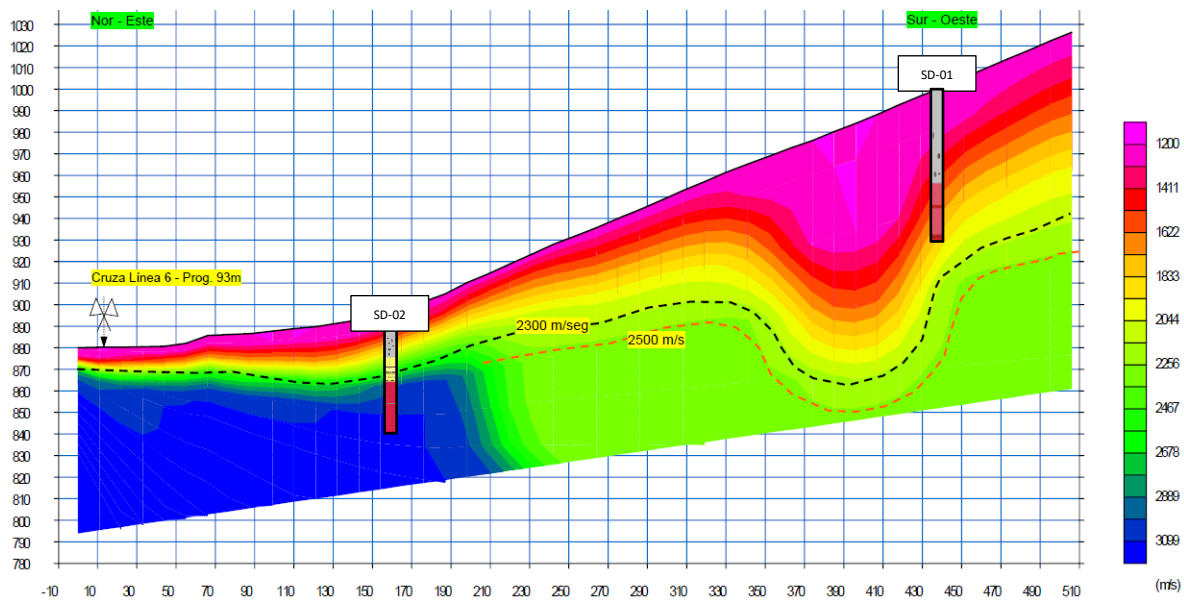
El perfil sísmico 1 (Figura 44) fue realizado en dirección NO-SE, en la misma dirección que el eje de la presa. Debido a la cercanía del perfil sísmico con los perfiles SD-01 y SD-02 se pudo realizar una correlación entre dicho perfil y los sondeos. A lo largo del perfil se puede observar una capa superficial de baja velocidad que corresponde a material suelto tipo suelo compuesto por arenas gruesas, gravas y conglomerados. Por debajo se observa un nivel cuya velocidad promedia los 1500 m/s, a partir de la información de sondeos es posible afirmar que dicho nivel está conformado por rocas que presentan valores bajos de RQD y además, se encuentran intensamente fracturadas y alteradas. Como puede ser observado a lo largo del perfil, las capas inferiores culminan con estratos cuyas velocidades superan los 2500 m/s, valores que se correlacionan con rocas de muy buena calidad. Cabe destacar que en el sector derecho del perfil los valores de velocidad son mayores debido a la cercanía con el río Neuquén, ya que la humedad produce un aumento de la velocidad sísmica V_p . Otro rasgo llamativo que puede ser observado en este perfil, es la forma acanalada que presentan los estratos en la parte superior del macizo.

Figura 44. Línea Sísmica 1 (brindado por el grupo consultor).

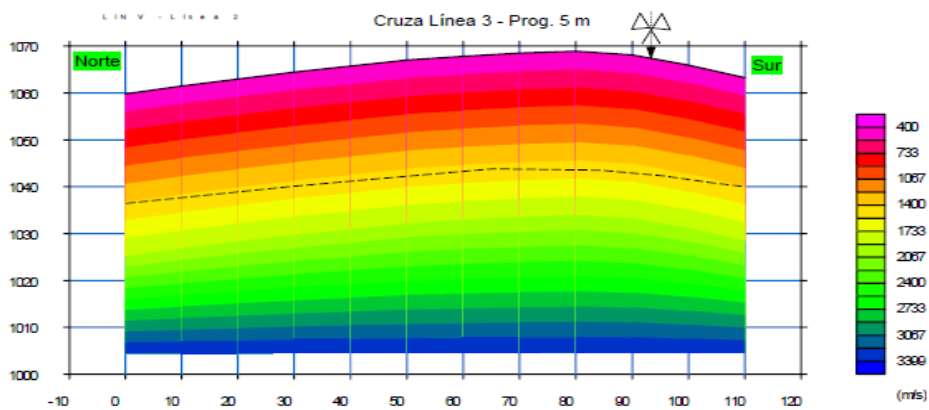
Figura 45. Línea sísmica 2 (brindado por el grupo consultor).

Los perfiles sísmicos 2 y 3 (Figura 45 y Figura 46) se localizan en la parte superior del macizo izquierdo del río Neuquén. En ambos perfiles es posible observar un nivel superficial con velocidades que se encuentran entre los 400 y 700 m/s, valores de velocidad atribuidos a suelo suelto. Por debajo se encuentra un nivel cuya velocidad es de 1700 m/s, valores posiblemente asociados a rocas muy alteradas o con elevado grado de fracturamiento. Finalmente ambos perfiles culminan con niveles cuyas velocidades superan los 2500 m/s, es decir, rocas en buen estado

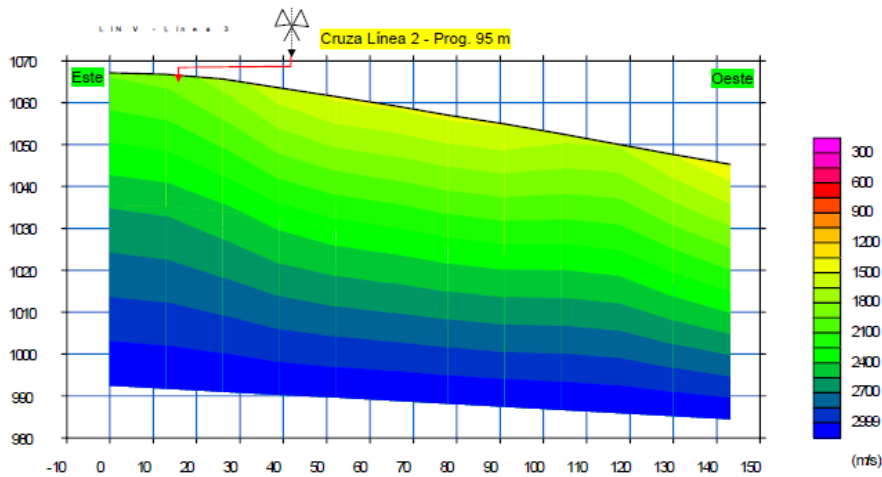
Figura 46. Línea sísmica 3 (brindado por el grupo consultor).

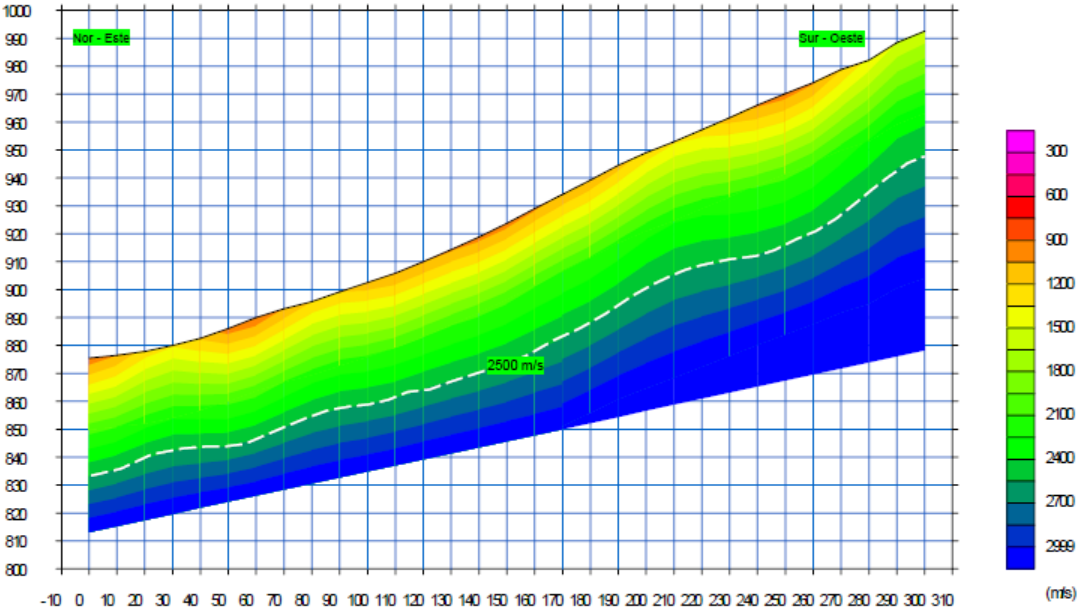
En el perfil sísmico 5 (Figura 48) realizado sobre el macizo izquierdo del río Neuquén en dirección NE-SO, se observa una sucesión de capas con distintas velocidad de gran continuidad lateral. En la parte superficial, es decir, los materiales que componen la superficie del terreno presentan bajas velocidades, posiblemente asociados a suelos, pero a diferencia de los anteriores perfiles, dichos niveles no presentan grandes espesores. Inmediatamente por debajo se observa una capa de gran espesor que presenta una velocidad de 2000 m/s, que posiblemente corresponda a rocas de buena. Al igual que los demás perfiles, por debajo se destaca un nivel compuesto por rocas de muy buen estado cuyas velocidades superan los 3000 m/s

Figura 48. Perfil sísmico 5 (brindado por el grupo consultor).

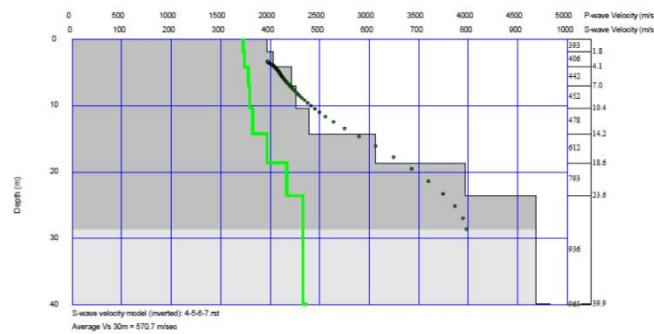
Prof. (m)	Vs (m/seg)	Vp* (m/seg)	NsPT	Vp/Vs	Poisson v
1,6	329	1.700	36	5,17	0,48
3,6	296	1.680	30	5,68	0,48
6,0	305	1.680	31	5,51	0,48
8,9	475	1.800	74	3,79	0,46
12,1	606	1.980	119	3,27	0,45
15,7	640	2.000	132	3,13	0,44
19,7	688,00	2.050	152	2,98	0,44
24,2	828,00	2.250	218	2,72	0,42
38,7	1030,00	2.450	332	2,38	0,39

Vp* estos valores se han obtenido de gráfico masw

Figura 51. Ensayos y resultados M2 (brindado por el grupo consultor).

De los 3 ensayos M.A.S.W (Figuras Figura 50, Figura 51 y Figura 52) realizados en la primera etapa, no fueron identificados niveles con valores de onda sísmica Vs que presenten riesgo asociado al fenómeno de licuefacción.

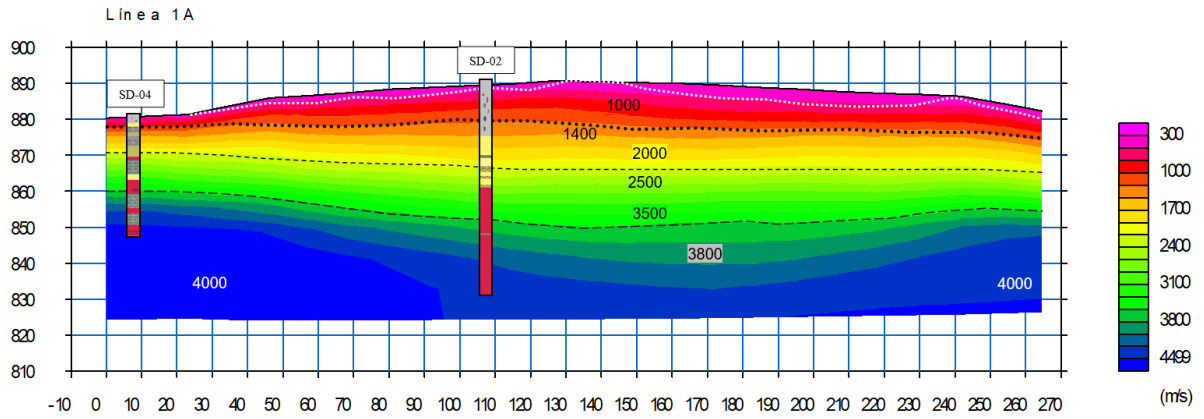
El perfil sísmico 1A fue realizado en dirección NO-SE en cercanías del río Neuquén (Figura 53). Debido a la influencia de la humedad presente en el terreno las velocidades observadas en este perfil son elevadas. Fue posible establecer una correlación entre dicho perfil y los sondeos SD-04 y SD-02 debido a la proximidad de los mismos respecto a la línea sísmica. La línea sísmica 1A se caracteriza por presentar una serie estratos horizontales de diverso espesor, divididos según la velocidad sísmica. Tal y como se evidencia en los sondeos, la porción superior de la línea está conformada por una capa superficial de 600 m/s y 1000 m/s conformada por arenas sueltas y depósitos aluviales compuestos por conglomerados polimícticos. Cabe destacar que la capa asociada a las arenas y depósitos aluviales presenta un mayor espesor hacia el centro tal y como se observa en los espesores del sondeo SD-02. Como se observa en ambos sondeos, por debajo de los depósitos aluviales y arenas, es posible observar una capa de 1500 a 2000 ms/s asociada a rocas de mala calidad, posiblemente caracterizadas por una intensa alteración y fracturamiento. Finalmente y en concordancia con los valores de RQD de ambos sondeos, se destacan dos niveles cuyas velocidades corresponden a rocas de muy buena calidad, dichos valores son de 2500-4000m/s.

Figura 53. Líneas sísmica 1A (brindado por el grupo consultor).

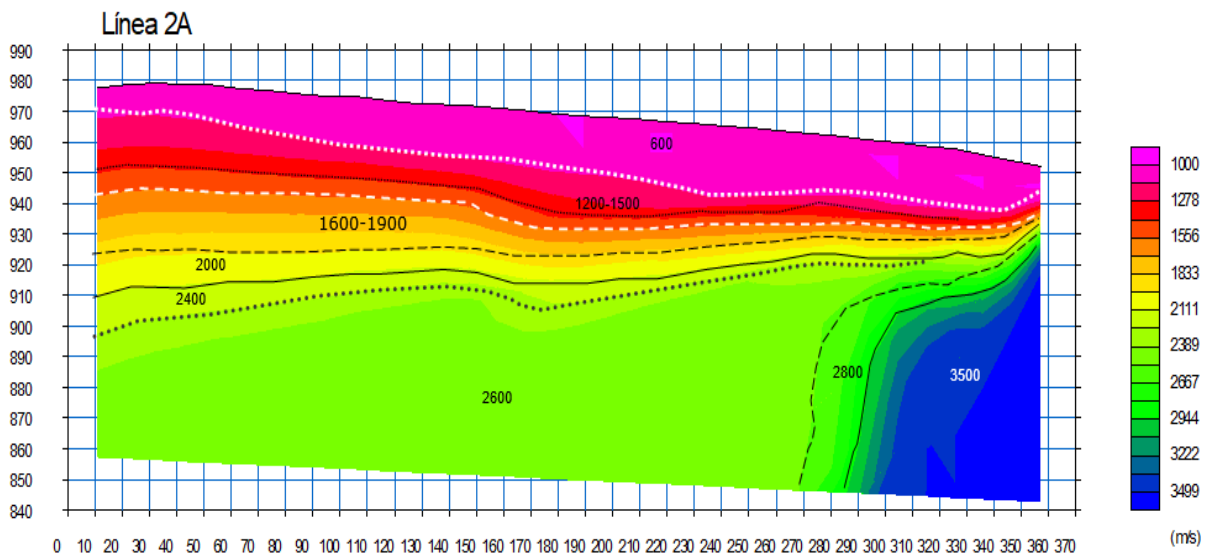
Los perfiles sísmicos 2A (Figura 54) y 3A (Figura 55) se localizan en la parte alta del macizo (Figura 43) por lo que no hay presencia de saturación de agua en el terreno. Ambos perfiles están caracterizados por presentar una capa superficial con valores de velocidad de la onda sísmica V_p inferiores a 1200 m/s, debido a la cercanía del perfil 3A con el sondeo SD-01 es posible afirmar que dicha capa superficial está conformada por arenas sueltas y conglomerados polimícticos, dichos materiales superficiales se correlacionan con la capa superficial observada en el perfil 1A. Por debajo del nivel conformado por material suelto y conglomerados, es posible distinguir una capa con una velocidad promedio de 1500 m/s. Debido a la información obtenida a partir de los sondeos SD-01 y SD-06 localizados en proximidades al perfil 3A, es posible afirmar que dicho nivel está conformado por areniscas rojizas medianas con un elevado grado de alteración e intenso fracturamiento con abundantes diaclasas. Ambos perfiles sísmicos culminan con capas cuyos valores de velocidad sísmica V_p se encuentra entre los 2000-3000 m/s, valores asociados a rocas de muy buena calidad, tal y como es evidenciado en el aumento de los valores de RQD en los sondeos situados en cercanía a la línea sísmica, además, es posible afirmar que dichos niveles corresponden a intercalaciones de areniscas con niveles fangolíticos.

Figura 54. Línea sísmica 2A (brindado por el grupo consultor).

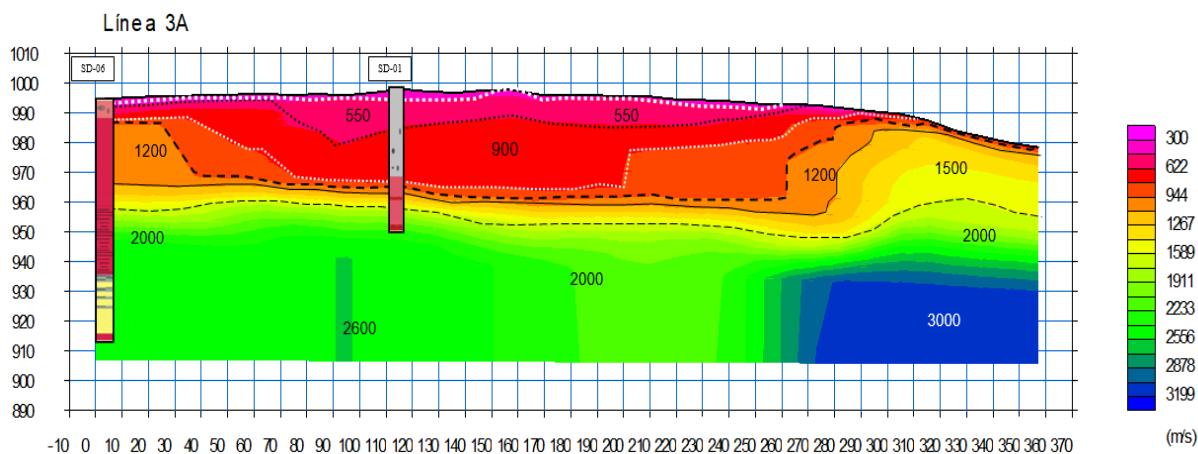
Figura 55. Línea Sísmica 3A (brindado por el grupo consultor).

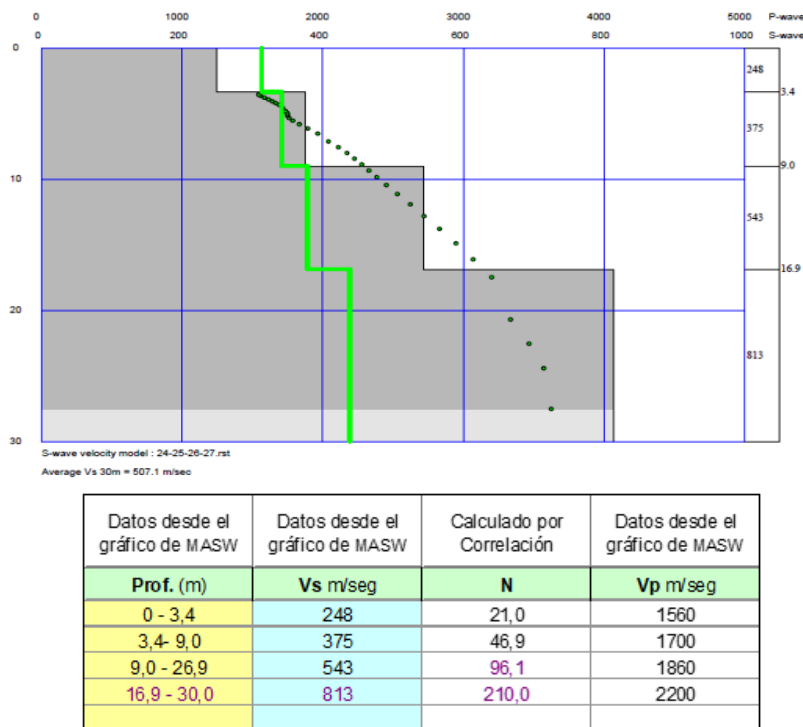
Figura 58. Ensayo y resultados M2-A (brindado por el grupo consultor).

A partir del análisis e interpretación los cuatro ensayos M.A.S.W (Figuras Figura 57, Figura 58, Figura 59 y Figura 60) realizados en la segunda etapa, no se identificaron valores de velocidad de la onda sísmica V_s que puedan ser afectados por el fenómeno de licuefacción frente a la ocurrencia de un sismo, sin embargo cabe destacar un nivel de 2,6 metros correspondientes al ensayo M1-A caracterizado por presentar una velocidad de 210 m/s, es decir, un nivel con valores de velocidad que presentan posible riesgo de licuefacción.
